Egy nagyméretű vászonkép restaurálása a festményrestaurátor képzés keretében

Görbe Katalin

Az oktatás során időnként súlyosan veszélyeztetett műtárgyakkal is szembesülünk, amelynek jellemző példája az alább ismertetett eset. A 2008–2009-es tanévben, a festményrestaurátor specializáción került sor negyedéves tanulmányi feladatként ennek a nagyméretű (186,5x192 cm), rendkívül rossz állapotú vászonképnek a restaurálására.¹

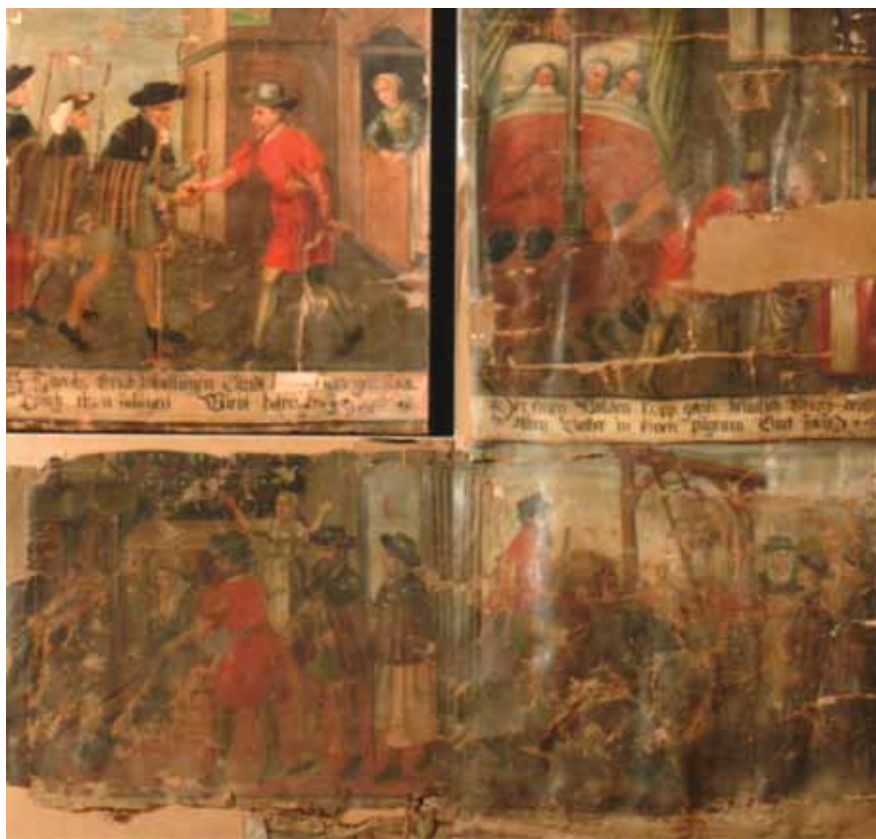
A példaként idézett festmény jól szemlélteti, milyen állapotba kerülhet idővel egy vászonkép (1–2. kép).

A négy képmezőből álló ábrázolás bal felső negyedét ismeretlen időpontban kivágták, hátoldalán új vászonnal megtámasztották és vakkeretre feszítették, így viszonylag jobb állapotban őrződött meg, mint a kép többi része. A vászonkép L-alakú, megcsonkított nagyobb darabját – köztes henger alkalmazása nélkül – papírral leborítva, szerencsére festett felületével kifelé, szorosan összetekerték. A festményt pincében tárolták, melynek során nedvesség érhetett, ami a selyempapíron vízperemet képezett: ekkor zsugorodhatott össze kismértékben a vászonhordozó alja. A képszeleken szabálytalan vágás nyomait lehetett felfedezni, ráadásul – főként az alsó él mentén – szakadások is keletkeztek. A hordozó több helyen meggyengült, kifoszlott, valamint hiányzott a jobb felső képmezőből egy 15x45,5 cm-es darab. A korábban levált 13 festett töredéket szerencsére külön megőrizték,

1. kép. A négy képmezőből álló festmény átvételkor.

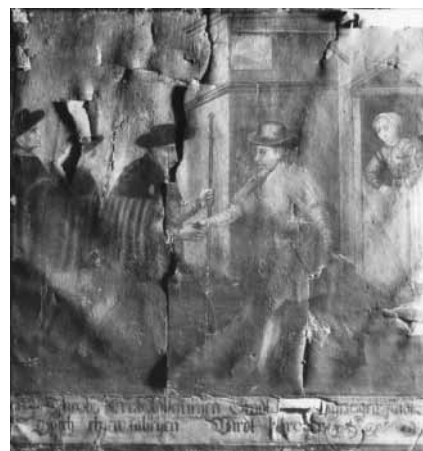
2. kép. A bal felső képmezőről súrló fényben készült felvétel.

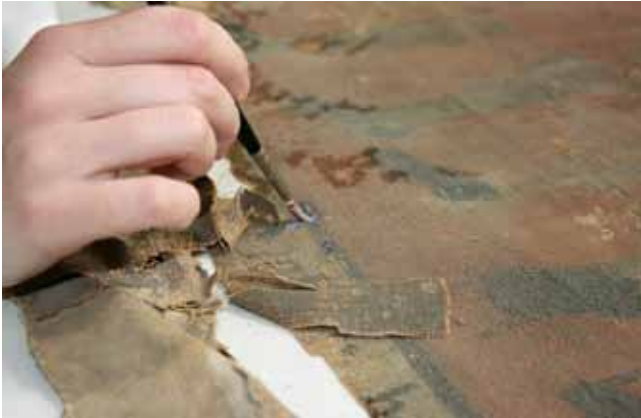
5. kép. A pergő festékréteg megkötése.

illetve meglazult alapozó- és festékréteg felületi rögzítése Plextol B 500⁵ vízzel 1:1 arányban hígított diszperziójával történt (5. kép). A ragasztó minél mélyebbre juttatása céljából ezeket a területeket előzőleg Tikkurila 1050 lakkbenzinnel⁶ itattuk be. A felület többszöri, ilyen módon való kezelését követően – a ragasztás megerősítése érdekében – szilikonpapíron keresztül helyi vasalást is alkalmaztunk, majd hideg mészkőlapokkal préseltük le a képet.

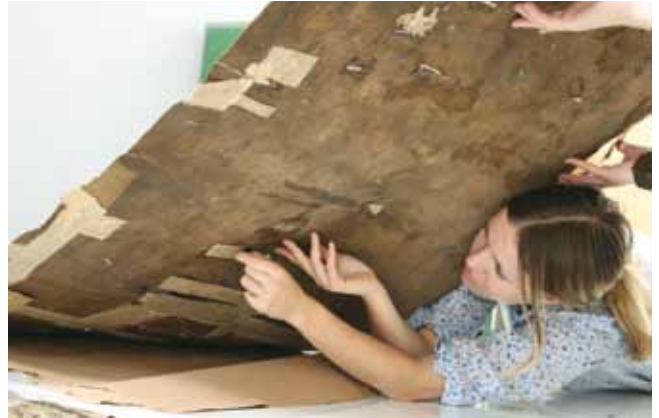
6. kép. A vászoncsík megerősítések eltávolítása a hátoldalról.

A legnagyobb gondot az okozta, hogy a képpoldal felől a hullámos vászon kiegyenesítését nem lehetett megoldani, mert a korábbi „jó szándékú” állagmegóvás ezt lehetetlenné tette. A kép megmentése érdekében a hátoldalon, több helyen és különböző mértékben javításokat végeztek, többek közt a szakadásokat és a hiányokat foltozásokkal, a kép széléit toldásokkal erősítették meg. A javításokhoz erős vászoncsíkokat és kartonpapír darabokat használtak. A hordozó hullámosodását ezek miatt nem lehetett megszüntetni, ugyanis a kitágult vásznat a művelet során nem illesztették össze pontosan. A formák elcsúsztak, így a stabilizálás céljából felragasztott alátámasztó darabok eltávolítása feltétlenül szükségessé vált. A festményt állapota és mérete miatt megfordítani nem volt ajánlatos, ráadásul a hátoldal felől nem tudtuk volna biztosítani a formai elemek pontos illesztését, az újabb visszafordítás pedig kifejezetten kockázatos lett volna. Legjobb megoldásnak tűnt a rögzítő csíkokat a hordozó óvatos megemelésével és egyidejűleg annak kifeszítésével – igen kényelmetlen módon – a vászon alá nyúlva leválasztani (6. kép).

A próbák során kiderült, hogy a csíkok felragasztása műgyantával történhetett, mert a kötésük túl erős volt ahhoz, hogy szárazon leszedhetők lettek volna. Alkonek⁷ és aceton segítségével azonban sikerült annyira meggyengíteni a ragasztó kötését, hogy – bár a ragasztókéreg a vászonon maradt – apránként le lehetett húzni a vászoncsíkokat és a foltokat a hátoldalról. Ezeken a helyeken

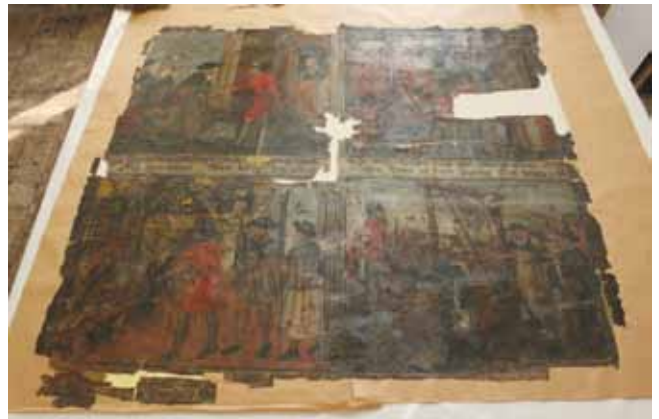
7. kép. A színoldal felől ideiglenesen összeillesztett kép.

A formai torzulások elkerülését a képpoldal felől ideiglenes élberagasztással biztosítottuk, amit ömledékragasztóval⁸ és alapozott vászondarabkák beillesztésével végeztünk (7. kép). A kivágott bal felső képmezőt – a vakkeretről leszedés és a támasztó vászon eltávolítása után – a kép síkjába helyeztük. Ezután a korábban leszakadt töredékek helyét próbáltuk megkeresni, és ezeket is ilyen módszerrel rögzítettük fel.

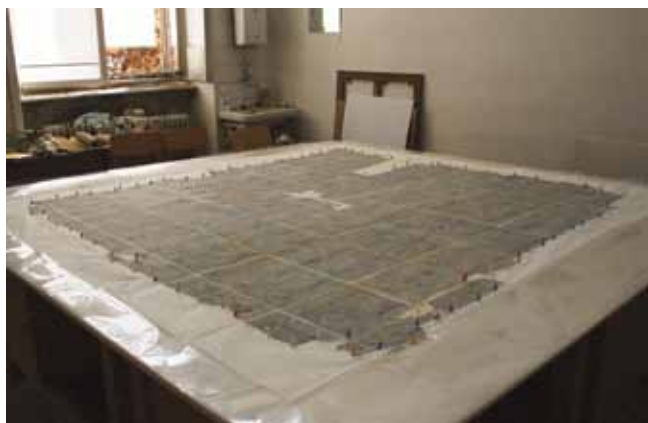
8. kép. A Carolino lapokkal leragasztott festmény.

Metylan¹⁰ 1:20-as vizes oldatával (8. kép). A lapokat a panelon, a kép szélei mentén térképtűkkel rögzítettük, hogy a száradás során a hordozó ne zsugorodhasson össze.

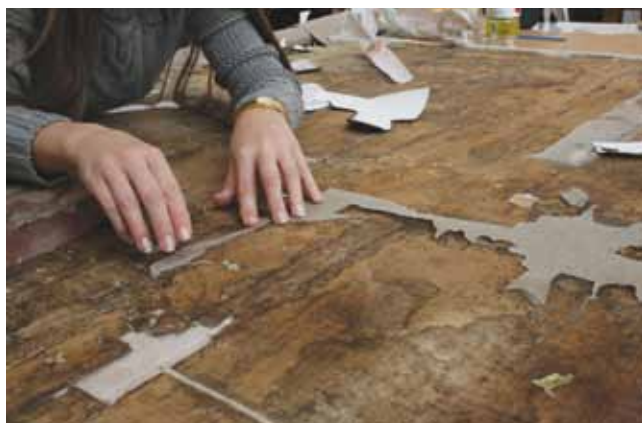
10. kép. A hordozó hiányainak pótlása alapozott lenvászonból.

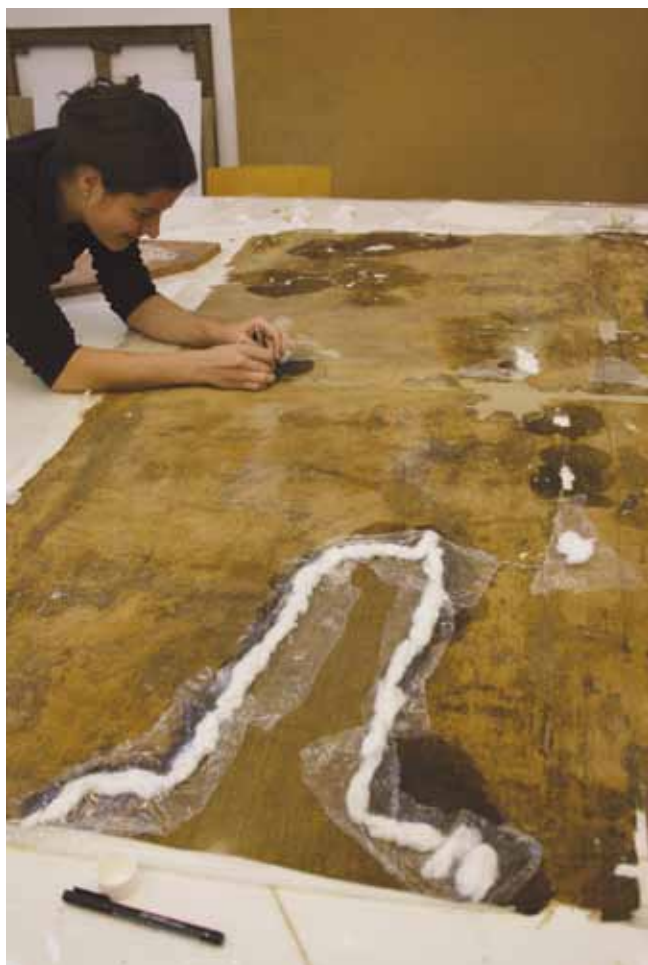
9. kép. Az ömledékragasztó eltávolítása a hátoldalról.

A következő művelet az ideiglenes ragasztás céljára felhordott ömledékragasztó-csíkok eltávolítása volt (9. kép). A műgyanta duzzasztásához lakkbenzinnel átitott vattát használtunk, amit Folpack fóliával letakarva néhány percig a felületen hagytunk, majd mechanikusan eltávolítottuk a felduzzadt ragasztót a vászon rostjai közül. A vászon hiányainak pótlása a hátoldal felől történt, pontosan kiszabott akril alapozású¹³ vászondarabokkal (10. kép). A szabálytalan alakú hiányokat és a széleket átlátszó öntapadó fólia segítségével rajzoltuk át, amelyen a szálirányt is jelöltük. A végleges élberagasztást

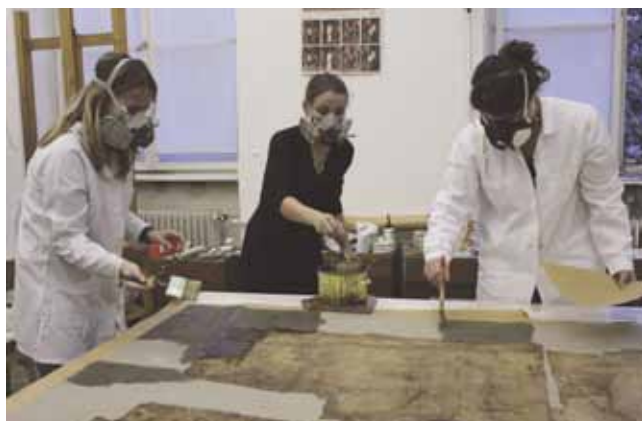
11. kép. A hátoldal beitatása BEVA oldattal.

A festmény rétegeinek megerősítése érdekében a teljes hátoldalt 1:3 arányban aromás lakkbenzinnel hígított, 50 °C-ra felmelegített BEVA-val¹⁵ itattuk át (11. kép). Másnap megfordítottuk a képet, a szélek mentén rögzítettük, és a Carolino védőréteget nedvesítve leválasztottuk a színoldalról.

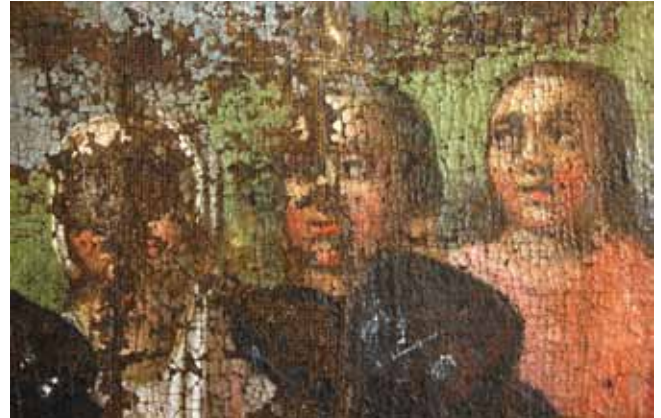
14. kép. A sérült, kopott, töredezett eredeti festékréteg részlete feltárva.

az Alkonek elegendőnek bizonyult. Az erősebben kötődő szennyeződések, átfestések és lakkréteg leválasztásához egyéb oldószerekre is szükség volt: ammónium-hidroxid, lüszter-tisztító,¹⁶ dimetil-formamid, Szuper-kromofág, nátrium-karbonát alkalmazása mellett szikét is használtunk a maradványok eltávolítására. A feltárt eredeti festékréteg rendkívül sérült, kopott és töredezett látványt nyújtott (13–14. kép).

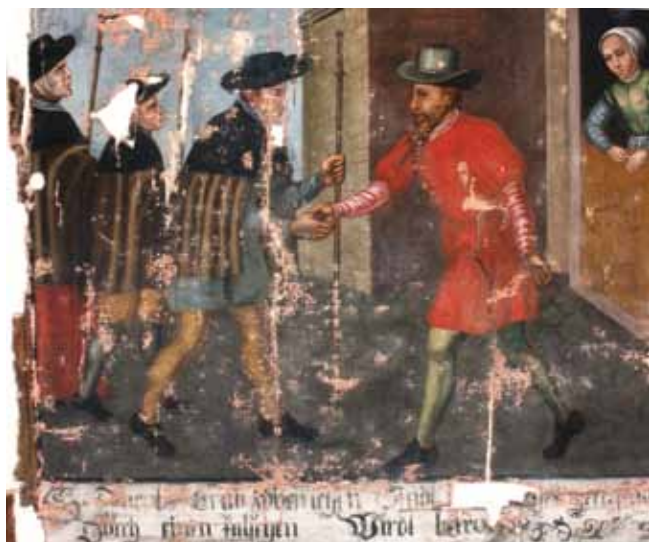
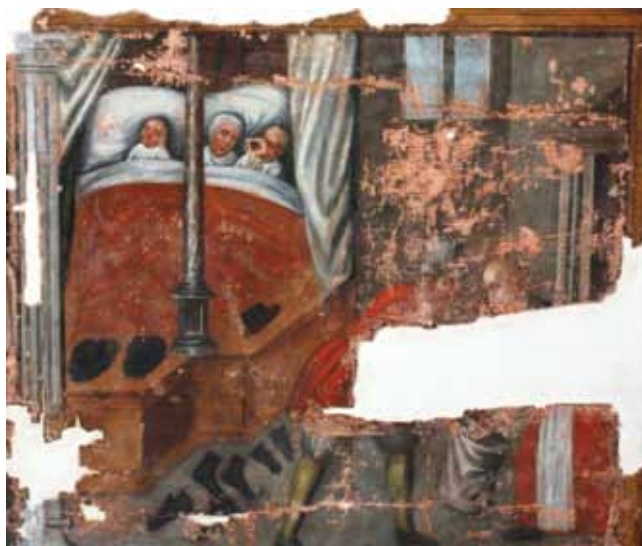
15–16. kép. A felső két képmező feltárás és tömítés után.

A nagyobb hiányokat az eredeti alapozás színéhez igazított masszával tömítettük. A szemszálndszával felhordható állagúra elkevert kitt összetétele: hegyi kréta,¹⁷ 3 r. 15%-os zselatin oldat, 1 r. hígítatlan Palma Fa normál diszperziós ragasztó, néhány csepp ún. hármas keverék (1 r. lenolaj, 1 r. velencei terpentín, 1 r. dammárgyanta 25%-os terpentines oldata), olajfesték (15–16. kép).

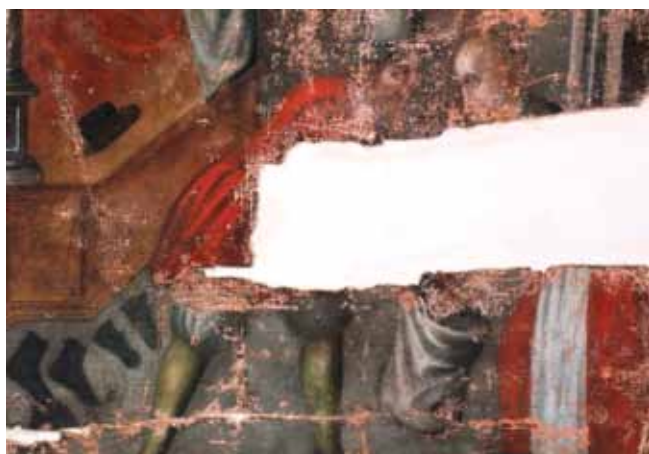
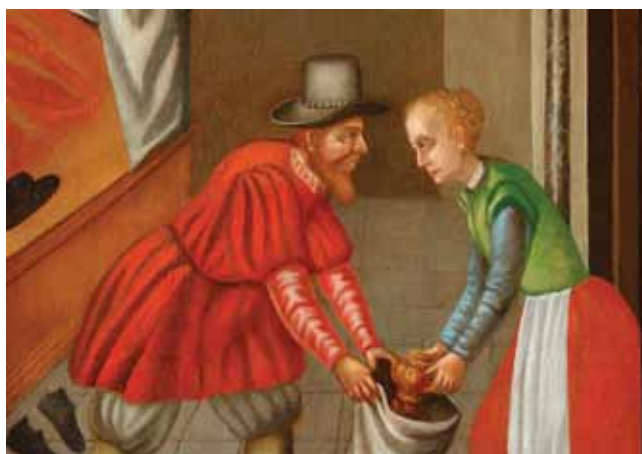
17–18. kép. A festmény legnagyobb hiánya és annak rekonstrukciója.

A retusálást a lakkozáshoz használt keverékkel és kiszívott olajfestékkel végeztük. A figurális képmezőkön beilleszkedő retust használtunk, míg a szövegsávokban neutrális színt alkalmaztunk. A betűket nem egészítettük ki, csak a kopásokat pótoltuk ott, ahol a nyomok ezt egyértelműen mutatták. A festékréteg számos kisebb kiegészítésén túl a jobb felső képmező nagy hiányának rekonstrukciójára is vállalkozni lehetett, mivel az egyes

képmezőkben szereplő alakok megformálásának módja ismétlődött, így ez kellő alapot szolgáltatott a kiegészítéshez. A rendkívül kopott felület esztétikai helyreállítása és a rekonstrukció feladata kiváló alkalmat nyújtott e munkafolyamatok gyakorlására (17–19. kép)
