A berethalmi evangélikus templom sekrestyéjében álló kandalló restaurálása

Domokos Levente – László Károly

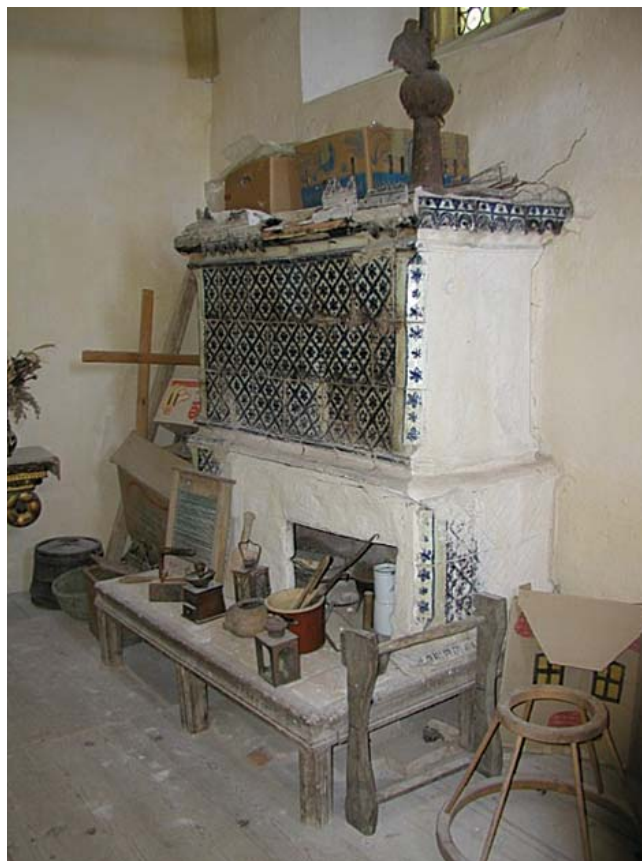
1. kép. A kandalló állapota 2002-ben (Morgós András felvétele).

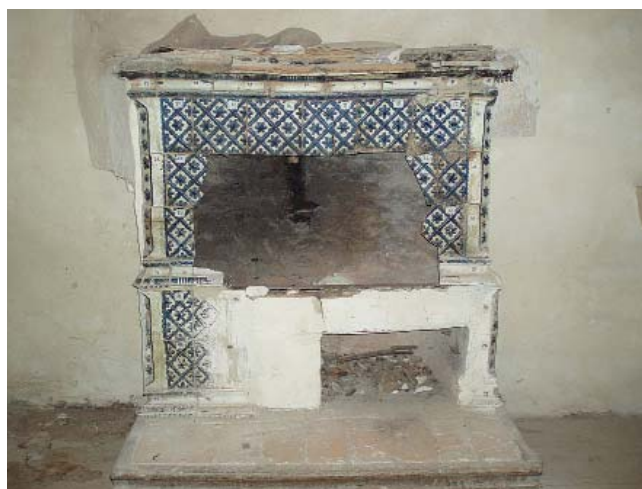
2. kép. A kandalló 2015-ben.

A tető, akár csak a homlokzati rész, az eredeti helyzetéhez képest kb. 4 cm-t megroskadt, elsősorban középen, valamint a jobboldalon (2. kép). A jobboldal fokozottabb mozgása következtében a vályogtapasztás alatti cserepek részben eltörtek, részben beestek a tűztérbe. A hiányokat és a csempelapok repedéseit, foltszerűen, vastag malterrel javították.

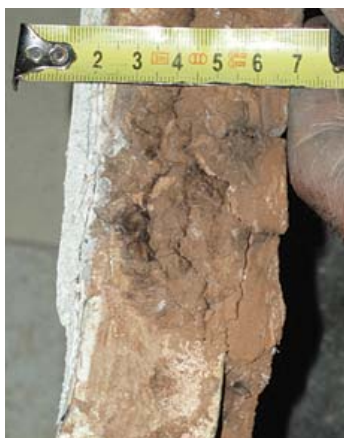
3. kép. A csempelapok között átégett tapasztás.

Szemrevételezés alapján, valamint bontás közben nyilvánvalóvá vált, hogy az egykori használat során a kályhát rendszeresen túlfűtötték. Ennek egyértelmű bizonyítéka, hogy a kerámialapok összetapasztásához használt vályog vörösre kiégett. A csempelapok oldalsó peremein kiké-

zett bordák, illetve a lapok közötti agyag nemcsak a felszínén, hanem a csempék teljes vastagságának megfelelően vörösre égett (3. kép).

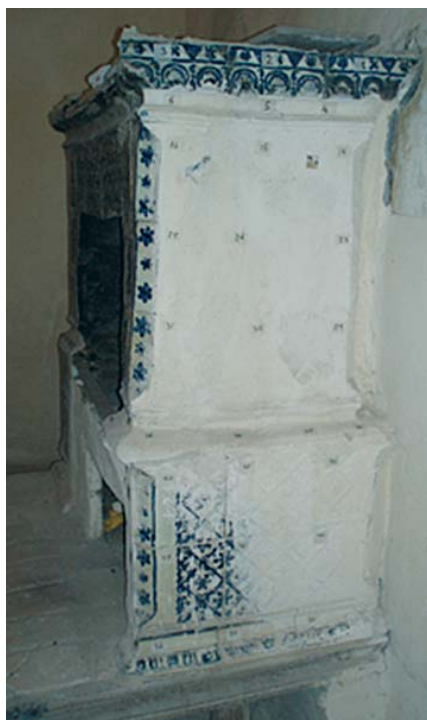
4. kép. A kandalló jobboldala kívülről.

A kandalló jobboldalát meszes-cementes habarccsal vastagon bekent, vagy habarcsba ágyazott csempék jellemezték (4-5. kép). A második sor középső eleme eltörött, szétvált, akár csak a sarokcsempe. A kb. 2-4 cm-es nyílást habarccsal töltötték ki. Az elemek máza jó megtartású volt. A baloldalon csak az előlapról átforduló sarokelemeket építették össze az oldalfallal. A tető bontásakor megfigyeltünk egy kb. 4 cm-es repedést a fal szövetében⁷, de ezt valamikor javították, azóta nem képződött újabb repedés, illetve a javítás nem vált el a faltól (6-7. kép).

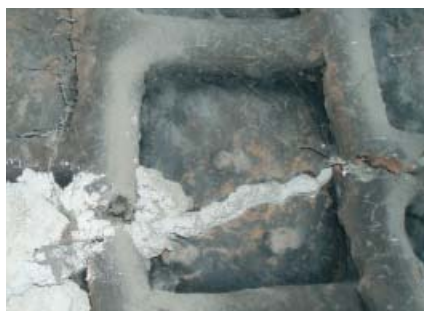
5. kép. A kandalló jobboldala belülről.

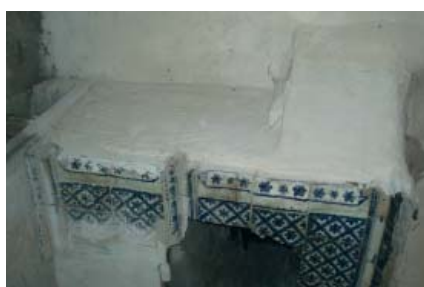
6. kép. A kandalló baloldala a kéménnyel.

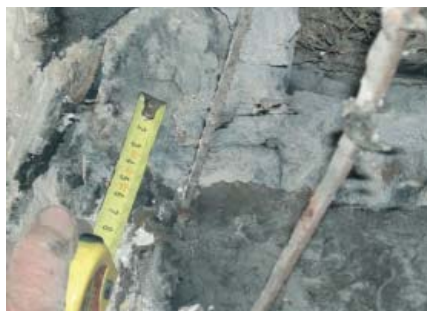
7. kép. Hasadás a kandalló kéménye, és a sekrestye fala között.

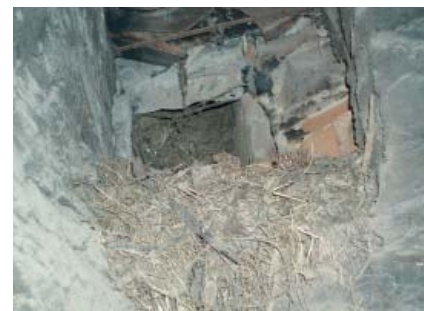
8-9. kép. A kémény tisztítás előtt és után

A kémény falon kívül levő részének felső oldalát két, kb. 1×1 cm-es vaspálcára lapolt cseréppel, illetve ennek tapasztásával képezték ki. A kéményben jelentős mennyiségű szerves és szervesetlen hulladék halmozódott fel, ami ágakból, különböző növényi szálabból, egy mumifikálódott csókafiókából, valamint egy méhcsalád lépmaradványaiból tevődött össze (8-9. kép).

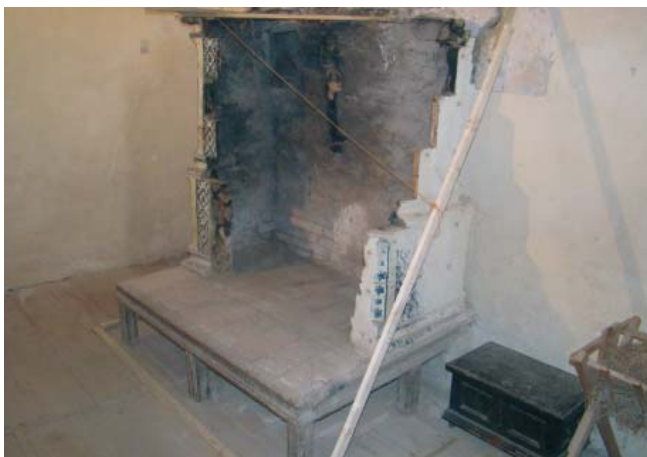
10. kép. A bontott kandalló.

A cserepes restaurálásához szükséges volt annak részleges szétbontása (10. kép). A bontás során különböző elemeiből mintákat tettünk félre későbbi anyagvizsgálatra, kormeghatározásra.

A kandalló felső peremének, valamint a felső rész fal melletti csempeoszlopának lebontását és újraépítését a minimális beavatkozás elve alapján nem láttuk indokoltnak. A faltól számított második, illetve harmadik csempeoszlopot részben visszabontottuk, amennyire az építmény stabilitása megengedte.

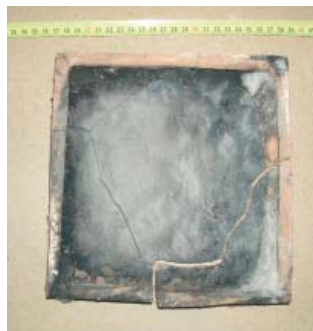
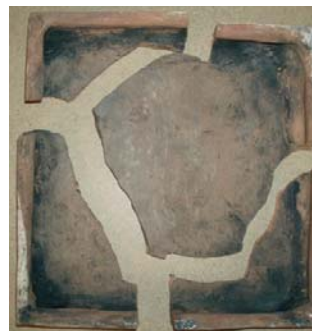
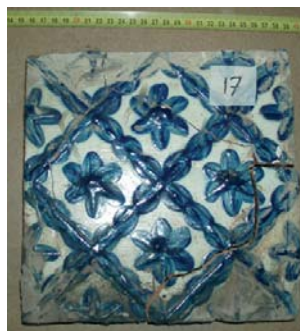
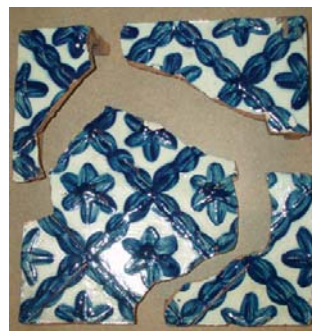
11–12. kép. Csempelap hátoldala, tisztítás előtt.

13–14. kép. Csempelap előlapja, tisztítás előtt és után.

A bontást követően került sor a kandalló helyben maradt elemeinek in situ tisztítására, illetve a padlódeszkák körbevágására a cserepes körül. Az elvágott deszkákat lécekkal összefogattuk, hogy jobb tartásuk legyen. Ezután a kandallót nejlonfóliával letakartuk. A lebontott elemek és az ajtó mögött, a lépcső alatt tárolt 19 db töredék restaurálása műteremben történt. A felületi szennyeződések jelentős részét – elsősorban az agyagtapasztást, illetve a mészrétegek egy részét – száraz tisztítással, mechanikusan, az ezután a felületen maradt szennyeződést (mész, meszes-cementes habarcs, illetve különböző égéstermékek) csak áztatás után sikerült eltávolítani (11–14. kép).

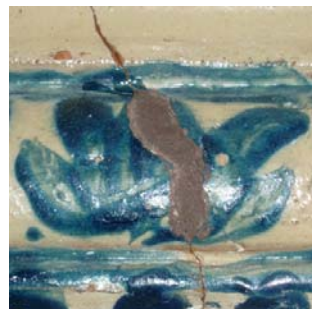
17. kép. Retusált párkányelem.

rendszerként lehetett használni: a réskitöltésre alkalmazott, vörös agyaggal/engobbal töltött Paraloid B72 oldattal kialakított felületre kompromisszumok nélkül fel lehetett hordani a fehér kaolinörleménnyel töltött Paraloid B72-t, majd erre a mázimitációt (15–17. kép).⁹ A Paraloid B72 nitrohigítás oldata aránylag lassan köt, ezért a kötés idejére az összeillesztett darabokat ideiglenesen maszkolozsalaggal, illetve hőre lágyuló ömledékragasztóval rögzítettük. A ragasztást követően – ahol szükséges volt – az illesztési felületeken levő réseket a máz színének megfelelő ásványi pigmenttel színezett Paraloid B72 30%-os oldatával töltöttük fel. Így nemcsak a rések feltöltését, illetve a retusálást tudtuk elvégezni, hanem rögzítettük a repedések mentén sokszor felvált, sérült mázat is az engobhoz, illetve a kerámiához.

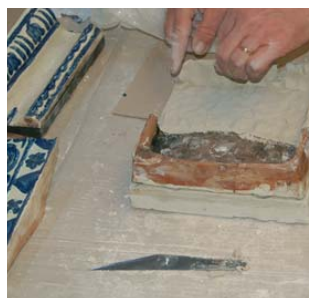
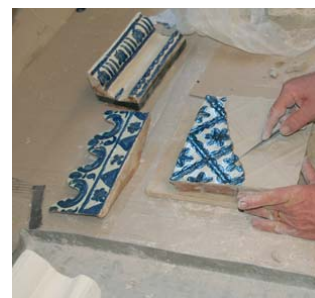
18-19. kép. A hiányos csempelapok kiegészítése tűzálló agyaggal.

A nagyobb hiányok, valamint a hiányos csempetöredékek kiegészítésére az eredeti anyaghasználatnak megfelelő, de attól színben eltérő fehér, vasmentes, samottal soványított tűzálló agyagot¹⁰ használtunk, melynek az égetési zsugorodása 1% körül van (18–20. kép). Azért döntöttünk a hiányzó lapok, a kisebb-nagyobb darabok eredeti készítményével való, jóval munkaigényesebb elkészítése mellett, mert a kiegészítések így kerültek a legnagyobb összhangba a megmaradt elemekkel. Ezenkívül az égetett, mázazott kerámia-kiegészítés – főleg műemléki környezetben – jóval időtállóbb, mint a kiegészítő anyagként még esetleg szóba jöhető gipsz. A gipsz jóval kevésbé bírja a műtárgyvédelmi szempontból „ipari”-nak tekinthető, változatos környezeti együtthatóknak kitett, páratartalmi szempontból szélsőségesnek tekinthető viszonyokat.

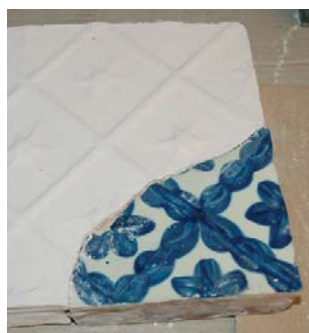
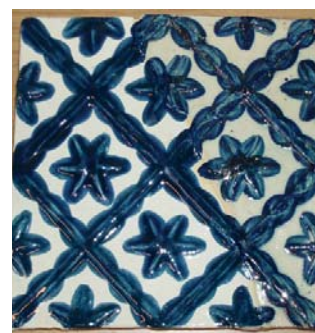
20. kép. A tűzálló agyag-kiegészítés zsengelés előtt.

21. kép. A kerámia kiegészítés, ragasztás és retus után.

A kerámia-kiegészítéseket zsengelést (első) égetést követően az eredeti lapok mázájának megfelelően mázaztuk¹¹ majd újra kiégettük. A máz színét úgy választottuk meg, hogy egy árnyalatnyival világosabb legyen az eredeténél. Ezáltal a cserepes összképe a lehető legjobban megközelíti az eredeti látványvilágot, de ugyanakkor nyilvánvaló a kiegészített, illetve pótoltt és az eredeti darabok aránya. A kiégetett és mázazott kiegészítéseket ugyancsak Paraloid B72-vel ragasztottuk az eredeti darabokhoz, így szükség esetén azok károsodása nélkül eltávolíthatók. A ragasztási felületek retusálásához ásványi pigmentekkel színezett Paraloid B72-t használtunk (21. kép).

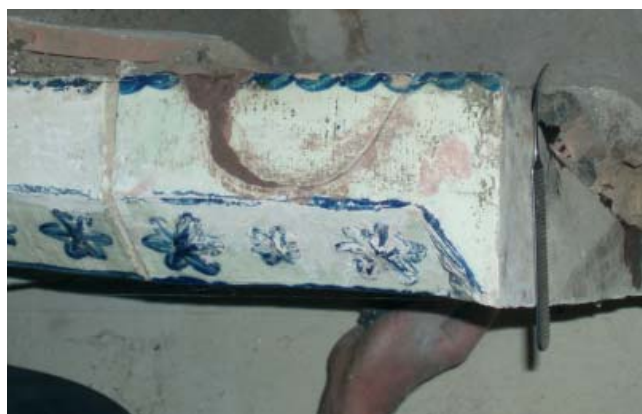
22. kép. A helyükön maradt elemek in situ kiegészítése.

A törött elemek ragasztását itt is Paraloid B72 50%-os, nitrohígítóval végeztük. A nagyobb hiányokat Paraloid B72 30%-os oldatába kevert vörös engobbal egészítettük ki (22. kép), majd a kisebbeket, illetve a mázhibákat, ragasztási varratokat Paraloid B72, ásványi pigmentekkel színezett, 30%-os oldatával retusáltuk. Ezt követően visszaépítettük a kandalló csempelemeit, eredeti helyüknek megfelelően (23–25. kép). A kiegészített töredékeket, amelyeknek helyét nem tudtuk meghatározni, úgy helyeztük el, hogy a kiegészített töredékek lehetőleg az eredeti, teljes lapok mellé, míg a kiegészítések a hiányzó elemek helyett beépítendő rekonstruált lapok mellé kerüljenek. Így a cserepes összképét nem zavarják a kicsit világosabb színtónusú kiegészítések és

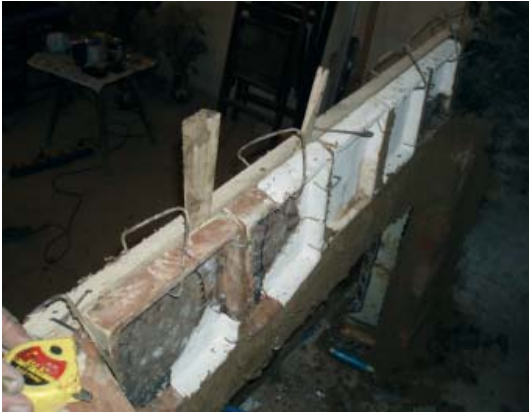
23. kép. Az összeépítés, részlet.

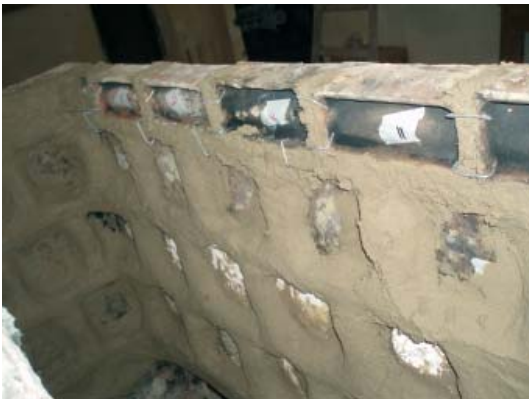
24. kép. Az eredetinek megfelelő bordakiképzés az összeépítés során.

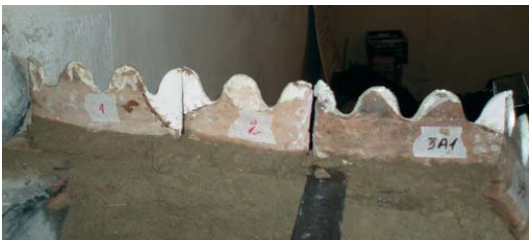
25. kép. A restaurált párták beépítése.

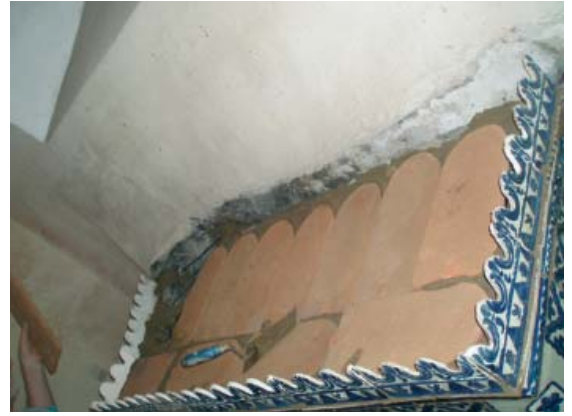
26. kép. A tető fődése.

A cserepes füstfogója/teteje eredetileg két réteg tetőcserepéből, valamint az ezeket összetapasztó, illetve fedő vályogtapasztásból állt. A kandalló tetejére nehezedő terhelés csökkentése végett csak egy réteg cserepet épí-

tettünk be, majd az ezt borító vályogtapasztásba kereszt és hosszirányba üveg-szálal szövetet ragasztottunk (26–27. kép), kiváltva ezzel a felső cserépréteget, így hozzávetőleg felére csökkentve a tető súlyát.

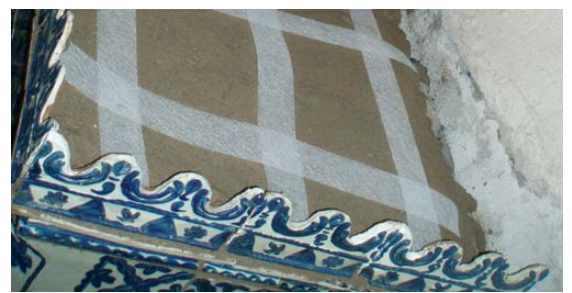
27. kép. A tető megerősítése tüvegyszerrel.

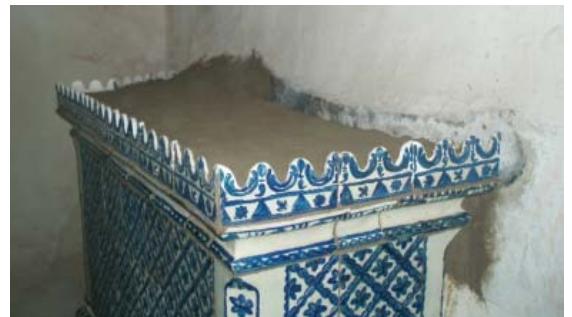
28. kép. A restaurált kandalló füstfogója.

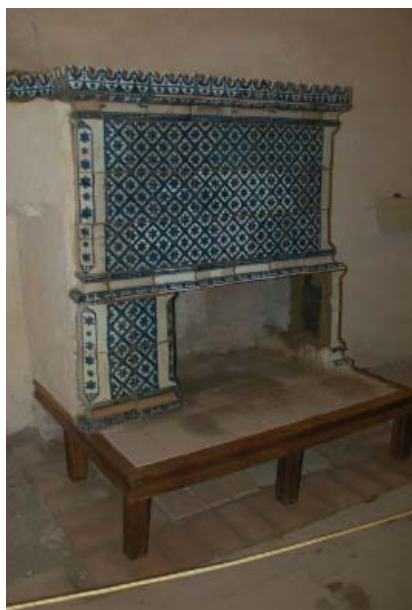
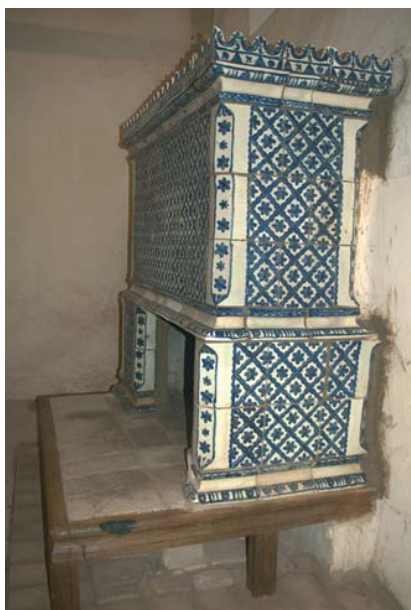
29–30. kép. A restaurált kandalló.

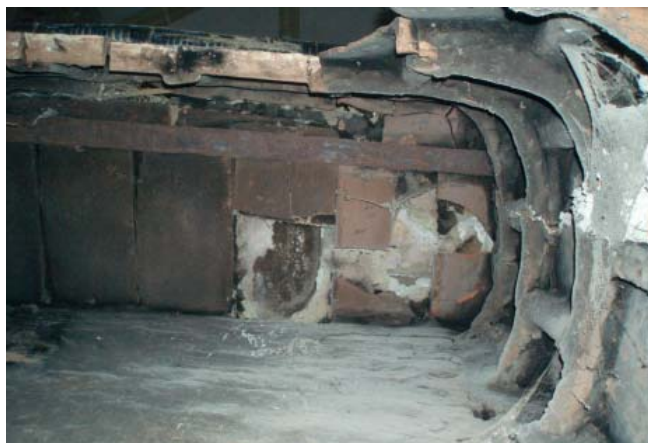
31. kép. Bordakialakítás a csempelapok peremén.

Az oldalán, belül a lapokat összekötő agyagbordákat ívesre alakították ki (31. kép), míg elöl (a homlokzat hátoldalán) egyenesen futottak, így kisebb tartást biztosítottak a nagyobb, sérülékenyebb felületen.

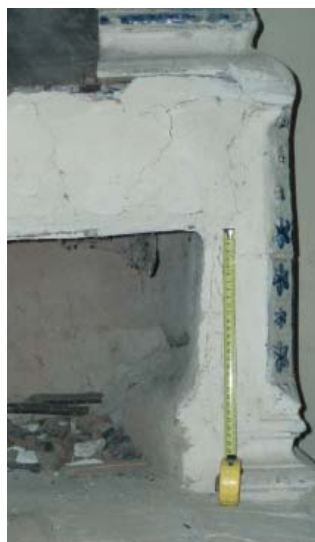
A tüztéret kötésbe rakott téglával bélelték, hogy jobb tartást adjon a cserepesnek. A tüztér-nyílás két oldalán saroklapokra ráhordott agyagtapasztásból egy-egy osz-

32. kép. A tüztér padkája.

lopszerű merevítőlábat képeztek ki (32. kép).

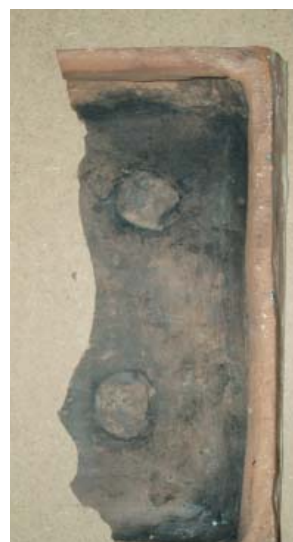
33. kép. A szárítólábak maradványa.

A lapok szárítása a peremekre fektetve történt, az előlappal felfelé, beroskadásukat szárítólábakkal akadályozták meg (33. kép).

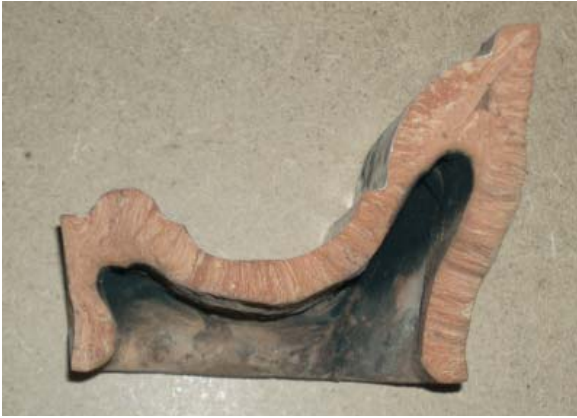
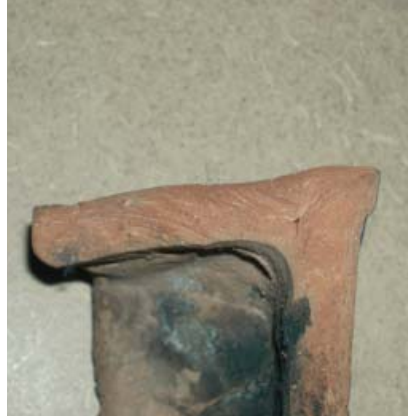
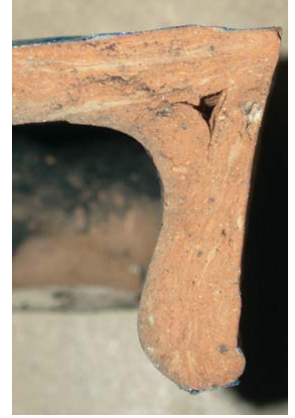
34-36. kép. A csempe anyagának rétegződése.

A törésfelületeken a fazekasagyag rétegződését lehetett megfigyelni (34–36. kép). Ez valószínűleg az agyag előkészítésének módjára utal. Az agyag sávozásából kikövetkeztethető az előkészítésekor alkalmazott technológia, illetve az, hogy a nagyobb, rétegzett agyagtömbből vágott lapot hogyan formázták a dúcban, követhető a készítés „iránya”.

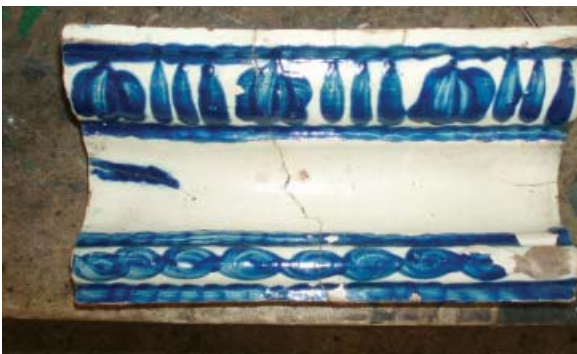
A szárításkor vagy a zsengélést követően keletkezett repedések javítása a repedésekbe csurgatott/kent mázzal történt (37. kép). Pl. a törött párkánynál látszott, hogy milyen mélyen befolyt a repedésbe a kék, és a színtelen máz (38. kép). Ez az akkori fazekasmesterek körében bevett gyakorlati fogás lehetett, mivel Székelyföldön is talákoztunk már hasonló emlékmennyel.

37. kép. Repedés javítása mázzal.

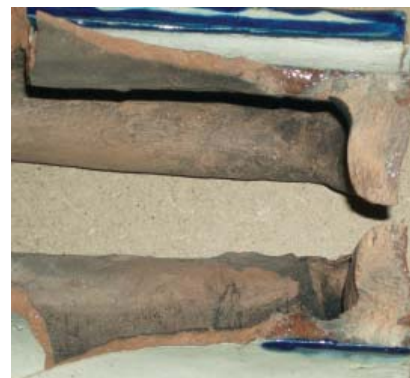
A hiányos felső felü, repedezett sarokpárkányon aránylag mély, párhuzamos repedések voltak megfigyelhetők,

melyek valószínűleg úgy keletkeztek, hogy a formázásakor már túl száraz volt az agyag (39. kép).

39. kép. Készítéstechnikai hiba, repedés.

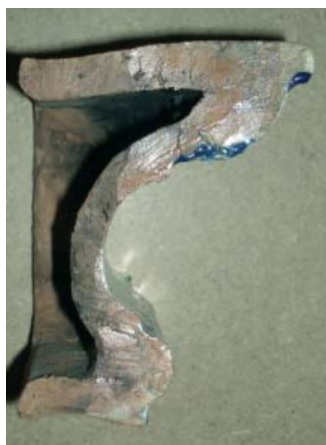
40. kép. Zsengélés előtt méretre vágott párkányelem.

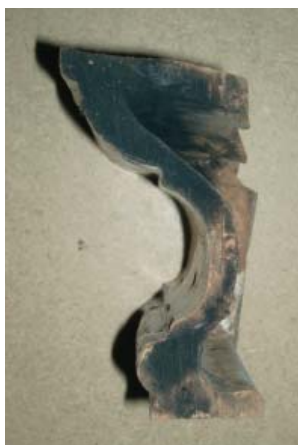
41. kép. Zsengélés és mázazás után kettévágott párkányelem.

nyebb felső rész méretbeli különbségét úgy, hogy a lapok kötésben legyenek. Mivel a kandalló alsó felében a lapokat hálósan építették össze, a felső részt pedig kötésbe rakták, a csempelapok síkjához képest kiugró párkány méretét egy fél elemmel kellett pótolni. A két feles méretű párkányt egy-egy teljes darabból alakították ki. Az egyiket zsengélés előtt, még nyersen vágta el, ezt bizonyítja a vágásfelület és az arra ráfolyt, és ráégett máz, illetve a felületet kitöltő, szimmetrikus festés (40. kép). A másik fél párkányt égetés és mázazás után fűrészelték méretre, így a festés/minta sem annyira szimmetrikus (41. kép).
