A jáki Szent György templom középkori falképeinek anyagvizsgálati eredményei, festéstechnikája és 2021-2022. évi restaurálása

Galambos Éva – Heitler András – Bóna István

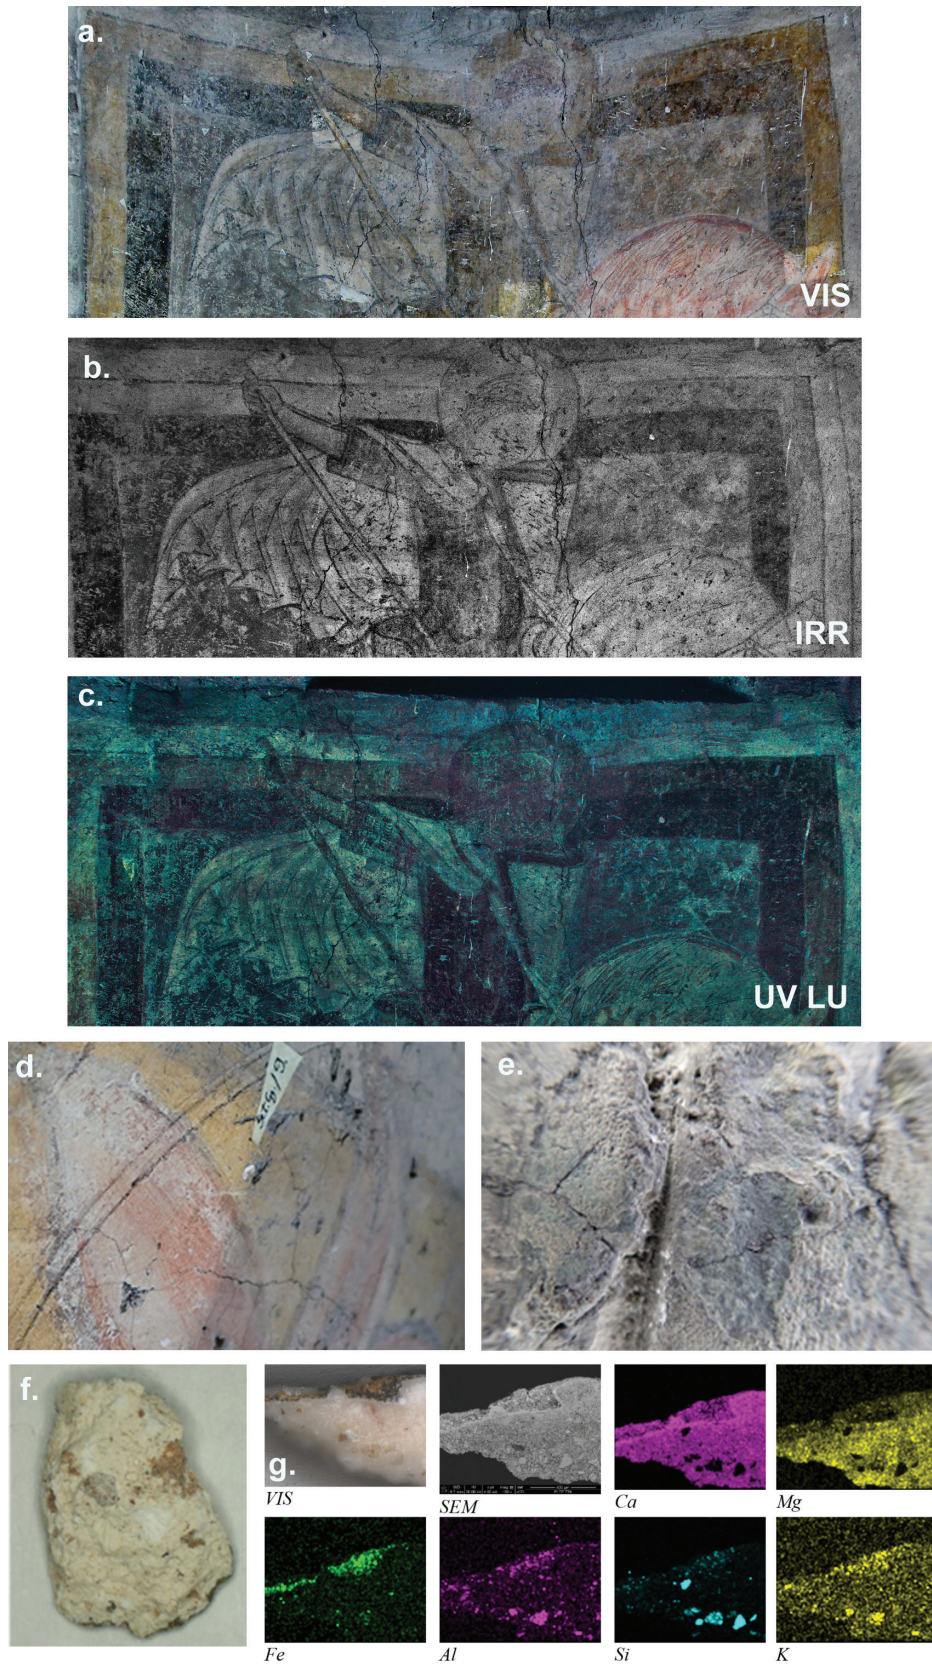
I. tábla.

benyomódások (pl. kézlennyomat), valamint a kifestés előtti sérülések is jól látszanak, a sok későbbi fizikai sérüléstől elkülöníthetően. A festmény nagyrészt a már száraz vakolatra készülhetett szekkó technikával, a festék befolyt a karcolt mélyedésekbe is (I. tábla).

Átvételi állapot a) normál, b) infravörös reflexió, c) lumineszcens felvétel.

A makró felvételeken (d, e) megfigyelhető, hogy a vakolat felszínén lévő sérülésbe befolyt a festék.

A sárga fekete szegély találkozásáról vett SZGY1 minta, f) sztereomikroszkópos felvétele, alulról látható a hordozó vakolat, g) keresztmetszet-csiszolata és a SEM-EDX vizsgálat elemtérképei (SEM-BSE, Ca, Mg, Fe, Al, Si, K)

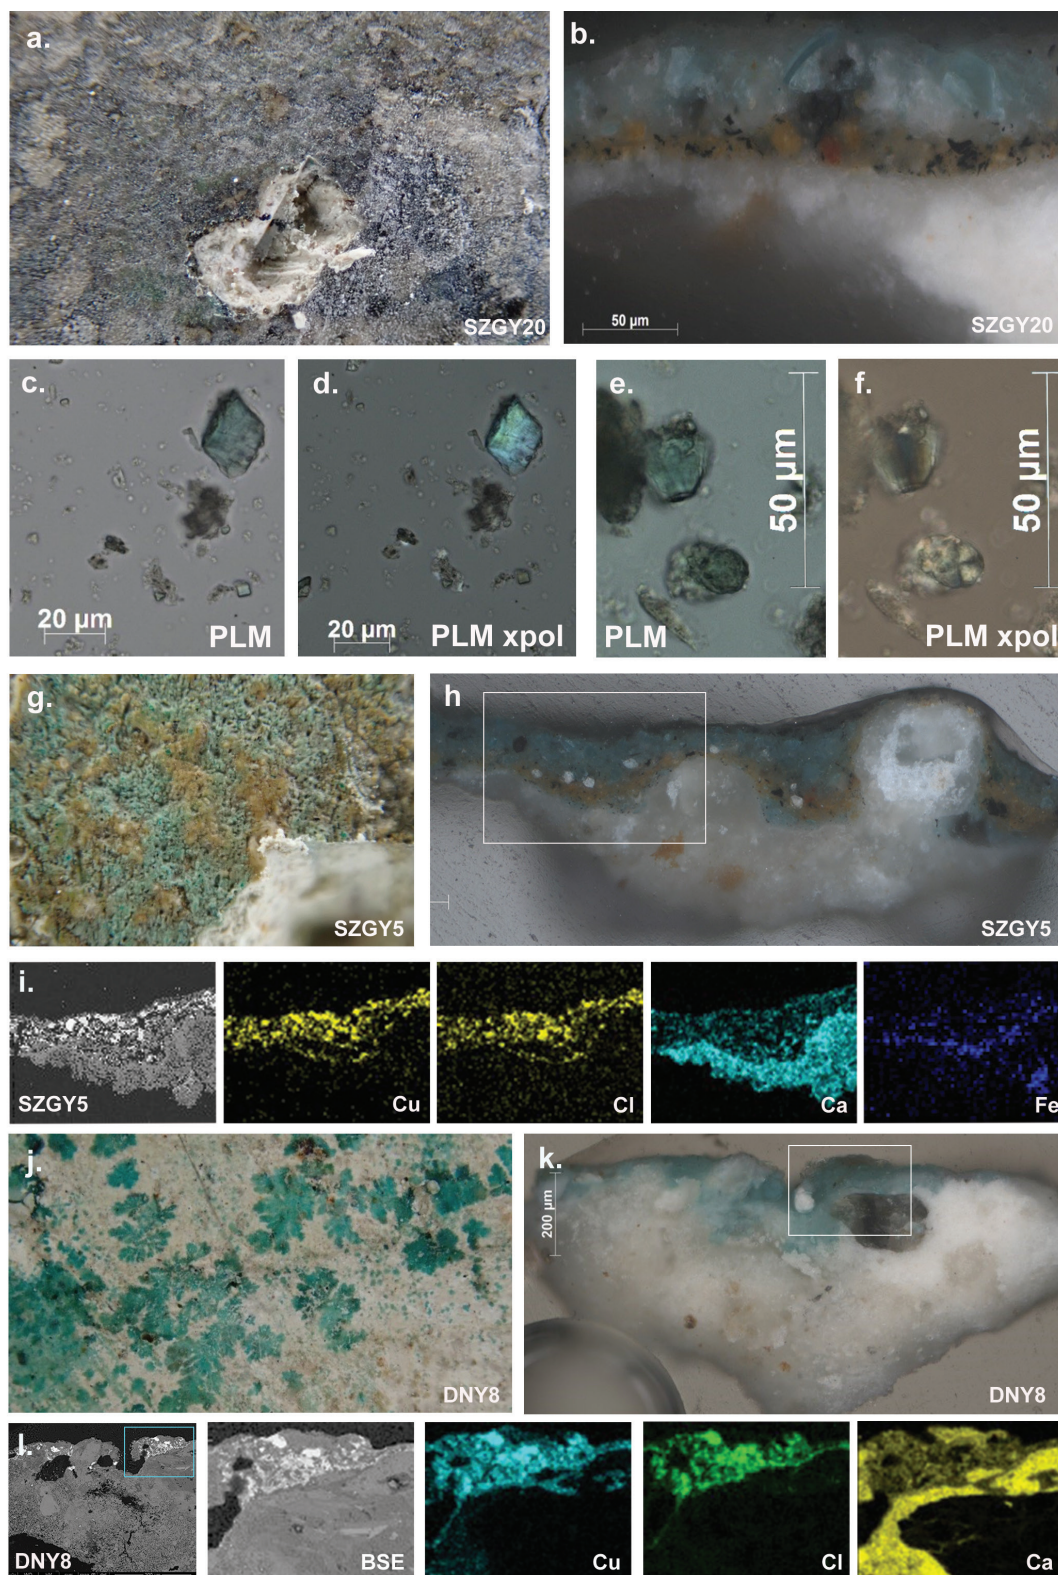
II. tábla.

A zöld pigment a mérések alapján feltehetően eredetileg is réz-trihidroxid-klorid volt (II. tábla), nem sókárosodás miatt alakult ki. A zöld különböző tónusait az aláfestéssel alakították ki, vagy barnás, sötétebb kevert rétegre húzták fel sötétzöld árnyalat elérése céljából (II. tábla b), vagy világosabb sárgás színre (II. tábla g, h), vagy akár fehérre, ami egész világos zöldként hatott, mint például a nyeregtagaró színénél.

- Mintavételi hely a sötét keretelő sávból: a) a zöldes szemcsék maradéka és fényszórása a sötét aláfestésen, b) az innen vett SZGY20 minta mikroszkópos keresztmetszet-csiszolata: látszik a rétegfelépítés, az aláfestés felépítése és a zöld szemcsék, c, d, e, f) zöld szemcsék átmenőfényben (PLM), g) a sárga aláfestésen lévő zöld réteg Szent György ruharszén, SZGY5 minta, h) az SZGY5 minta mikroszkópos keresztmetszet-csiszolata, i) az SZGY5 minta elektronmikroszkópos képe és elemterképei (BSE, Cu, Cl, Ca, Fe), amik alapján a szögletes zöld szemcsék összetétele réz és klór, j) a déli toronyalj falképein talált átkristályosodott, kivirágzott réz-klorid mintavételi helye (DNY8), k) DNY8 minta mikroszkópos keresztmetszet-csiszolata, l) a DNY8 minta SEM BSE felvétele és elemterképei (BSE, BSE nagyítva, Cu, Cl, Ca)

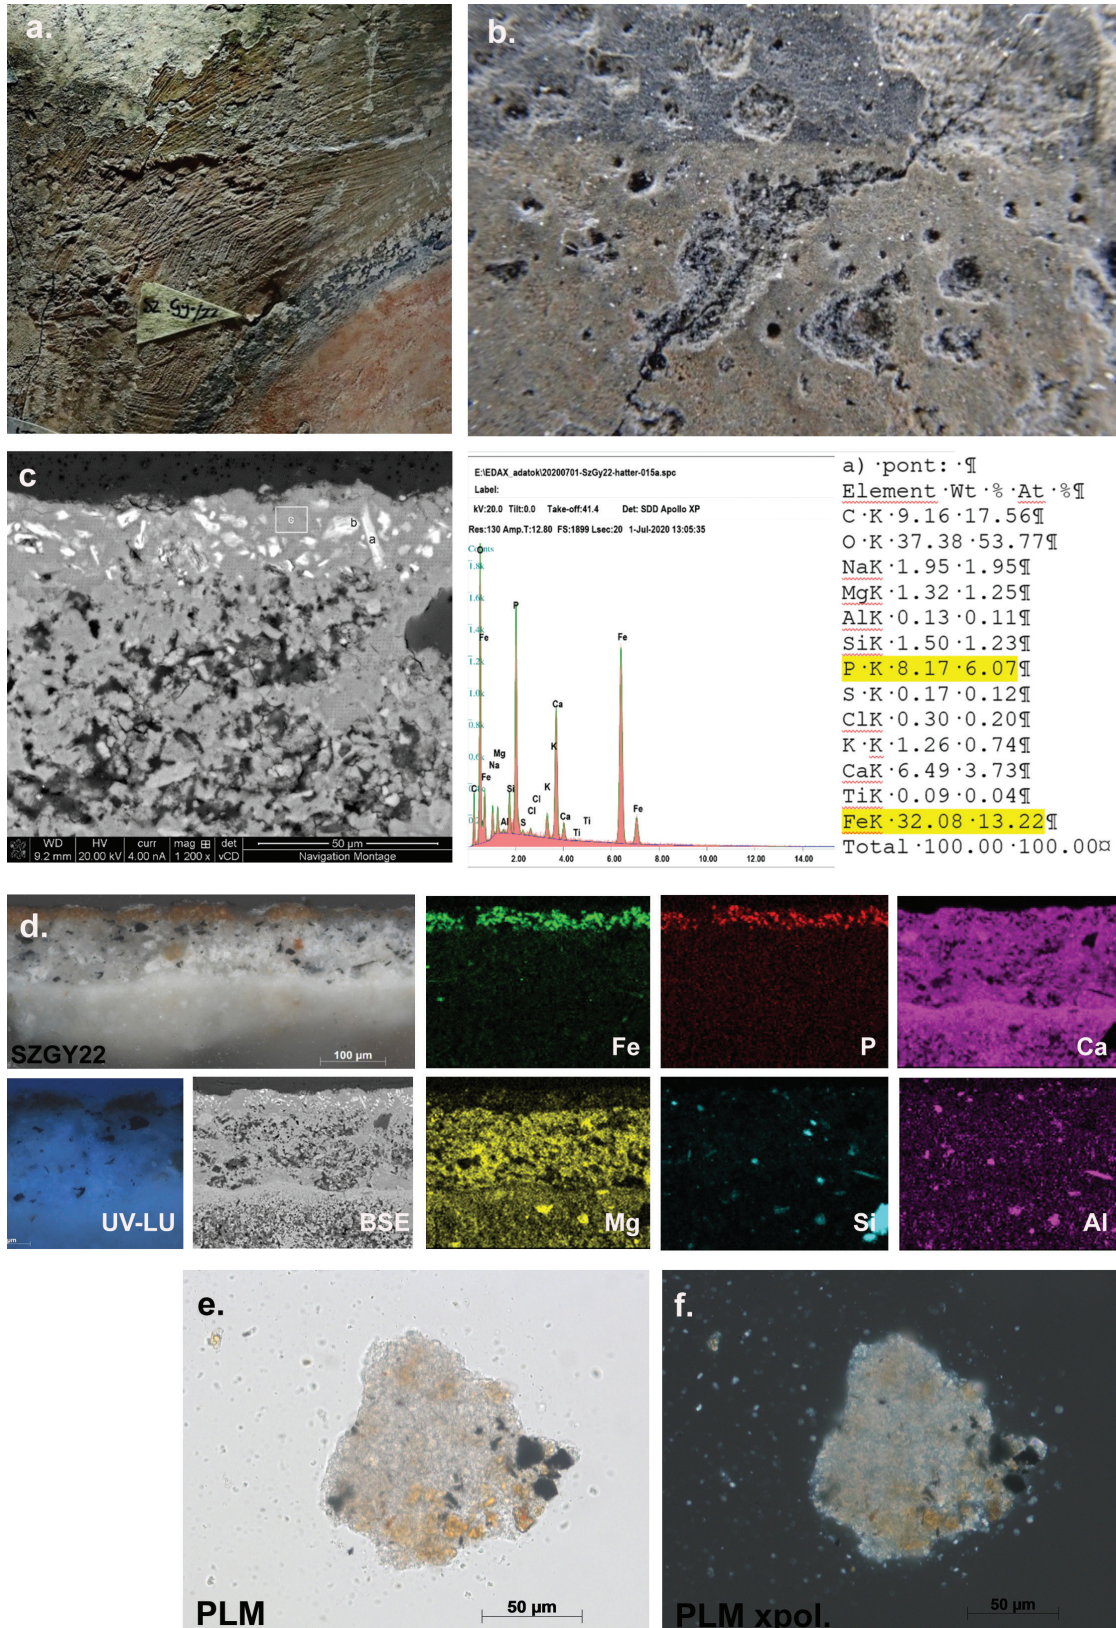
III. tábla.

A kép hátere eredetileg kék volt. A lovas mögött ma látható barnás tónust a szürke aláfestésen lévő sárgásbarna vékony réteg együtt adja (III. tábla). Elemanalitikai (SEM-EDX) mérésekkel eldönthető volt, hogy a sárgás réteg vas- és foszfortartalmú, ami egyértelműen vivianitra $[\text{Fe}_3(\text{PO}_4)_2 \cdot 8\text{H}_2\text{O}]$ utal; az adta az eredetileg kék háttér színét, de átalakult, elsárgult az idők folyamán. Felmerült már a vizsgálatok előtt is a kérdés, hogy ikonográfiailag nem lenne-e indokoltabb a kékes háttér, mint a mostani sárgás barnás tónusú.

A háttér barnás színű pasztózus festése a) surlófényben, b) a sérült, lyukacsos felszín makró felvétele, c) a háttérből vett minta keresztmetszetének pásztázó elektronmikroszkópos képe (SEM, BSE), valamint az egyik szemcséje spektruma és elemi összetétele, ami alapján a P, és Fe tartalmából a vivianit jelenléte meghatározható, d) ugyanannak a mintának a keresztmetszeti képe optikai mikroszkóppal és az elemtérképek (Fe, P, Ca, Mg, S, Al), e, f) a minta átmenőfényes preparátuma, melyben látszanak a szénszemcsék és az elsárgult vivianitszemcsék

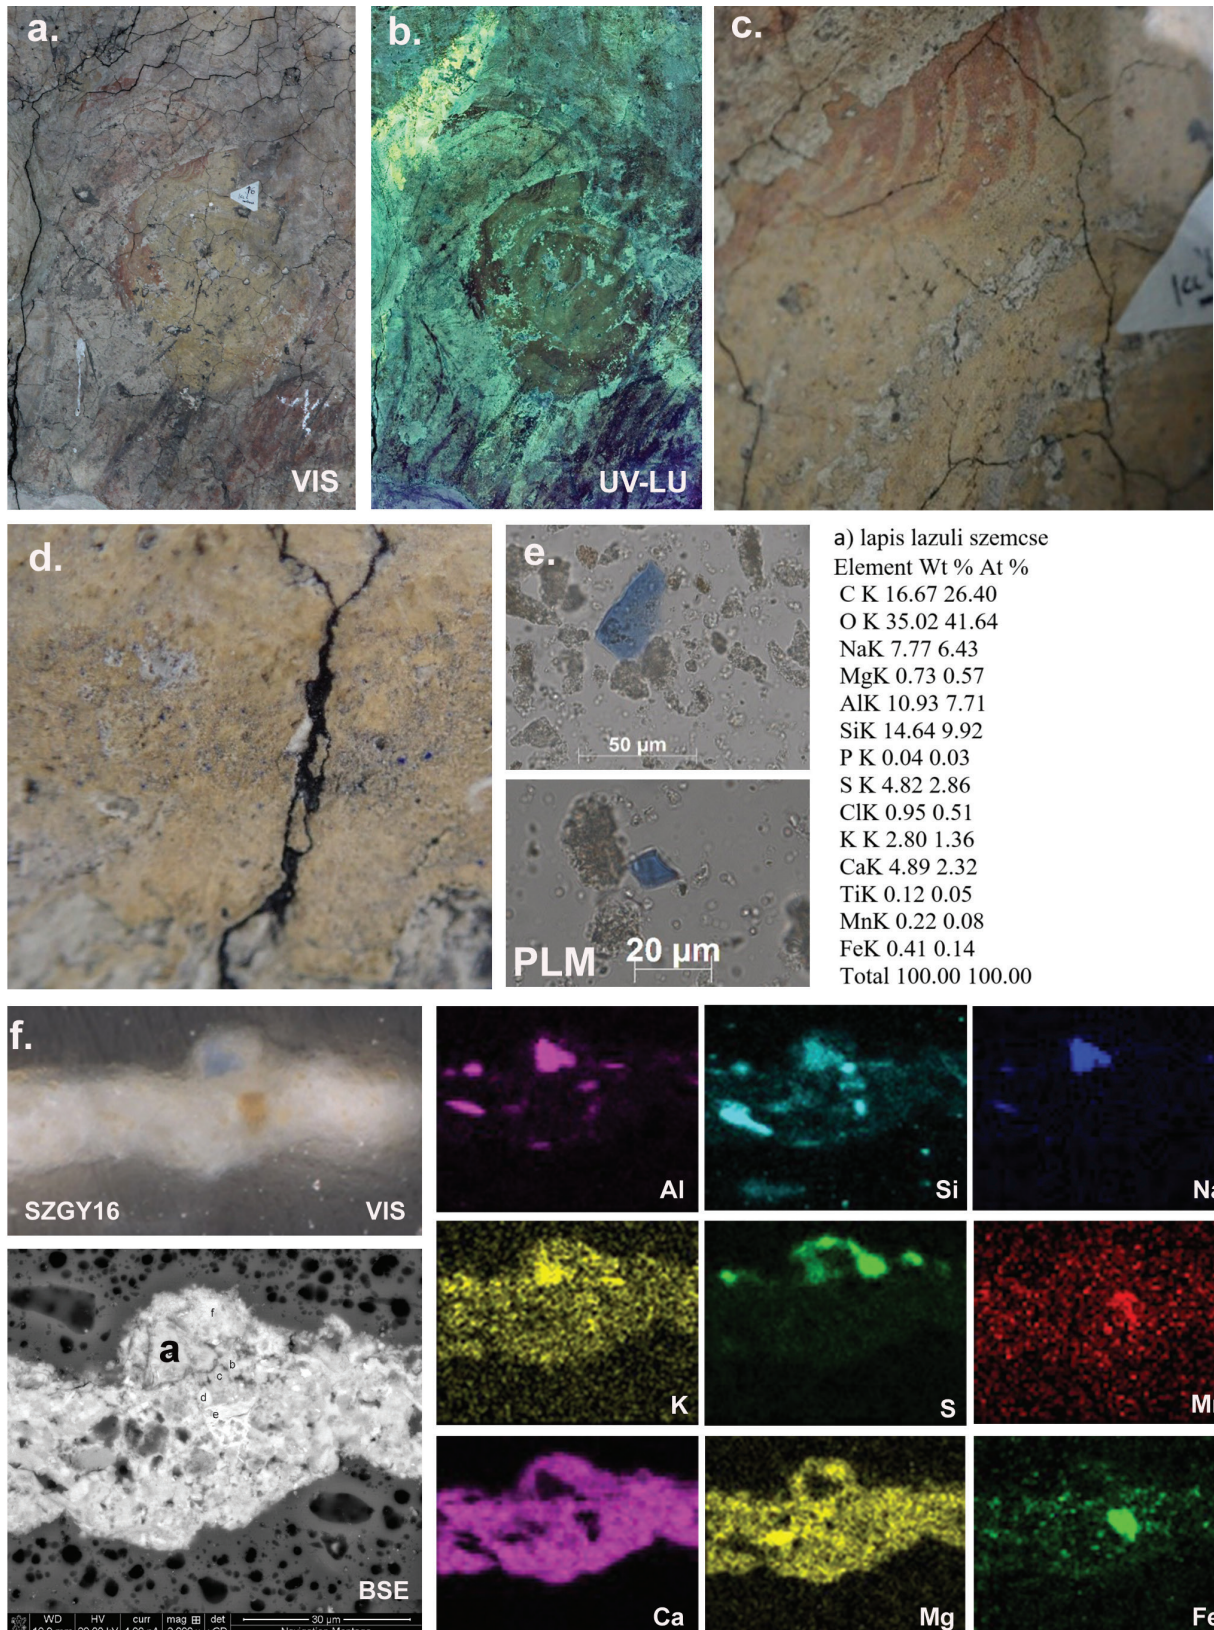
IV. tábla.

A falkép egyik legérdekesebb része a ló alatt lévő sárga folt, ami a donátorfigura arca lehet. Ezt az arcot az UV-lumineszcens felvételen fedeztük fel a vizsgálatok során (IV. tábla a, b, c). A felső rétegek itt is elkoptak, csak a hajtincsekből maradt meg egy részlet, a szem pedig kikaparták. A fej homlok részéről származó minta érdekessége, hogy természetes ultramarin $(\text{Na,Ca})_8(\text{Al-SiO}_4)_6(\text{SO}_4,\text{S,Cl})_2$ szemcsék is voltak a sárga vas-oxiddal festett rétegben (IV. tábla d, e).

A ló hasa alatti sárga folt a) normál és b) UV-lumineszcens felvétele, amin jól kivehető az oldalra néző donátorarc, c) a felső hajtincs részlete, d) kék szemcsék a makro felvételen, e) a kék szemcse, természetes ultramarin $(\text{Na,Ca})_8(\text{AlSiO}_4)_6(\text{SO}_4, \text{S}, \text{Cl})_2$ átmenőfényes felvétele (PLM) és elemi összetétele (SEM-EDX),

f) az SZGY16 minta mikroszkópos keresztmetszet-csiszolata, pásztázó elektronmikroszkópos képe (SEM-BSE) és elemtérképei (Al, Si, Na, K, S, Mn, Ca, Mg, Fe). Ezeken is kirajzolódik az ultramarin szemcse összetétele és a sárga szemcsék vastartalma

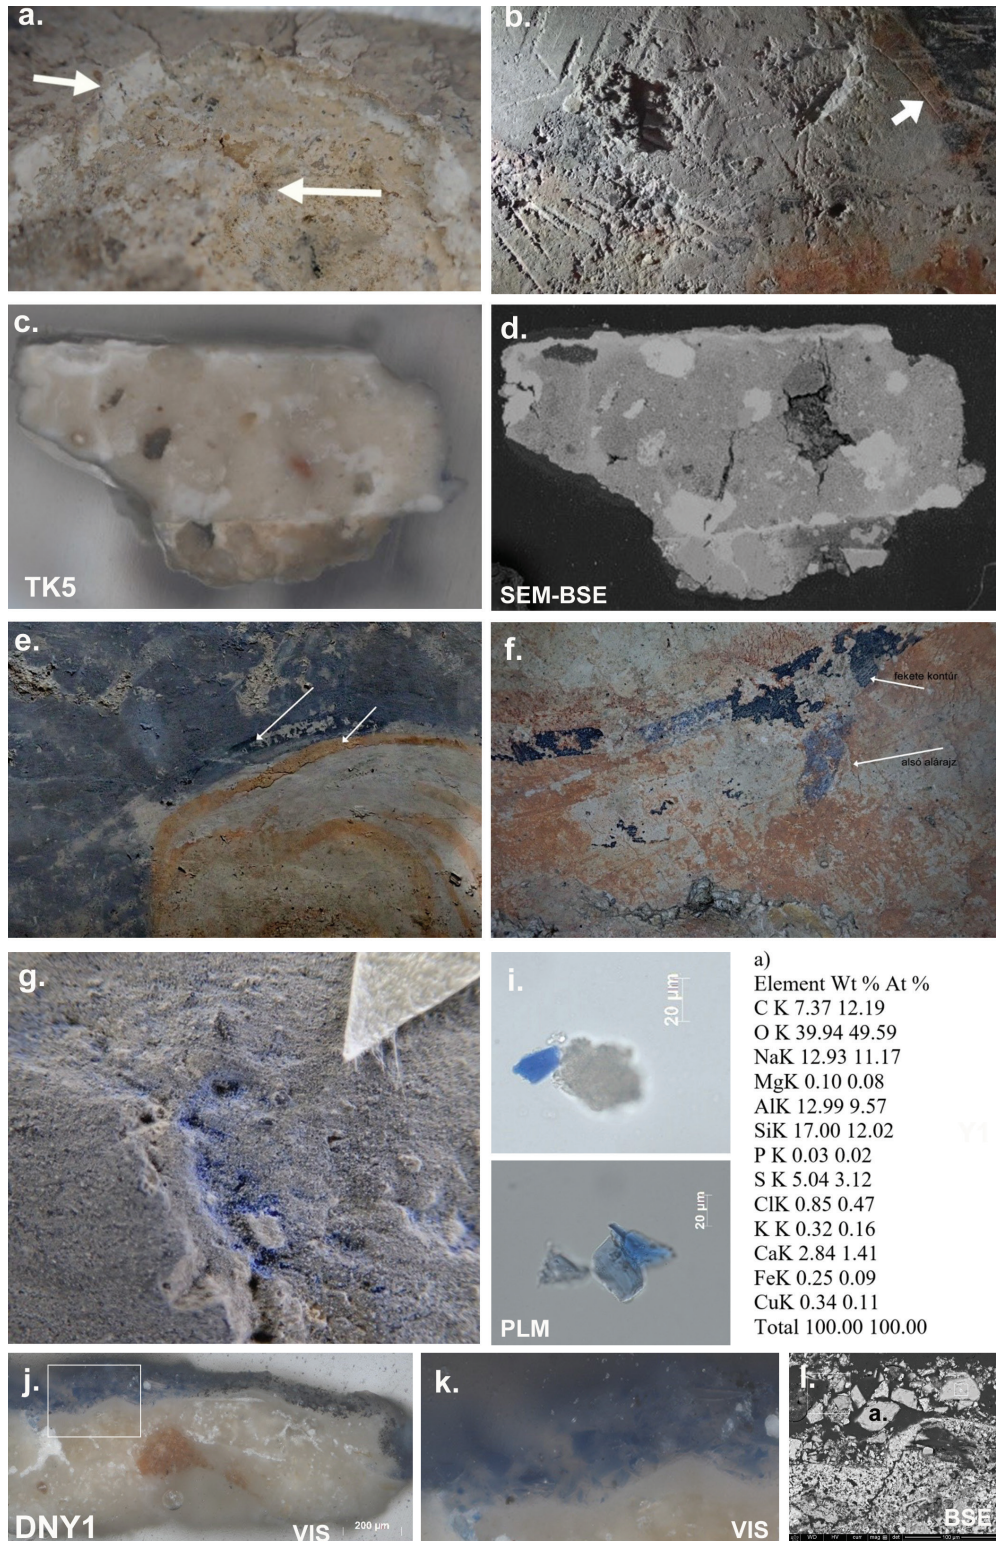
V. tábla.

TK5 mintavételi hely a torony falán a) megfigyelhető a két réteg vakolat, a felső réteg vastagsága változó, b) a vakolat egyenetlen felülete, benyomódásai és előkarcolások, valamint a későbbi sérülések nyomai, surlófelvétel, c, d) a keleti fal TK5 vakolatmintája: a két vakolat rétegfelépítése. Optikai mikroszkópos és SEM felvétel, e) vörös alárajz és kopott felső fekete kontúr a déli falon a figura fejénél f) a déli fal részlete, fekete alárajz és fekete kontúr is előfordul, g) a déli fal vakolata már sérült, amikor a szürke pasztózus aláfestés rákerült, és látszik a kék festékmaradvány, i) természetes ultramarin szemcsék átmenő fényben a DNY1 mintából, mellette az elemi összetétel táblázata (SEM-EDX), j.) a kék felületből származó minta keresztmetszeti képe, k) optikai és l) pásztázó elektronmikroszkópos képe (SEM-BSE), ezen a betűvel jelölve a mérési pont, amihez tartozik a fenti elemi összetétel

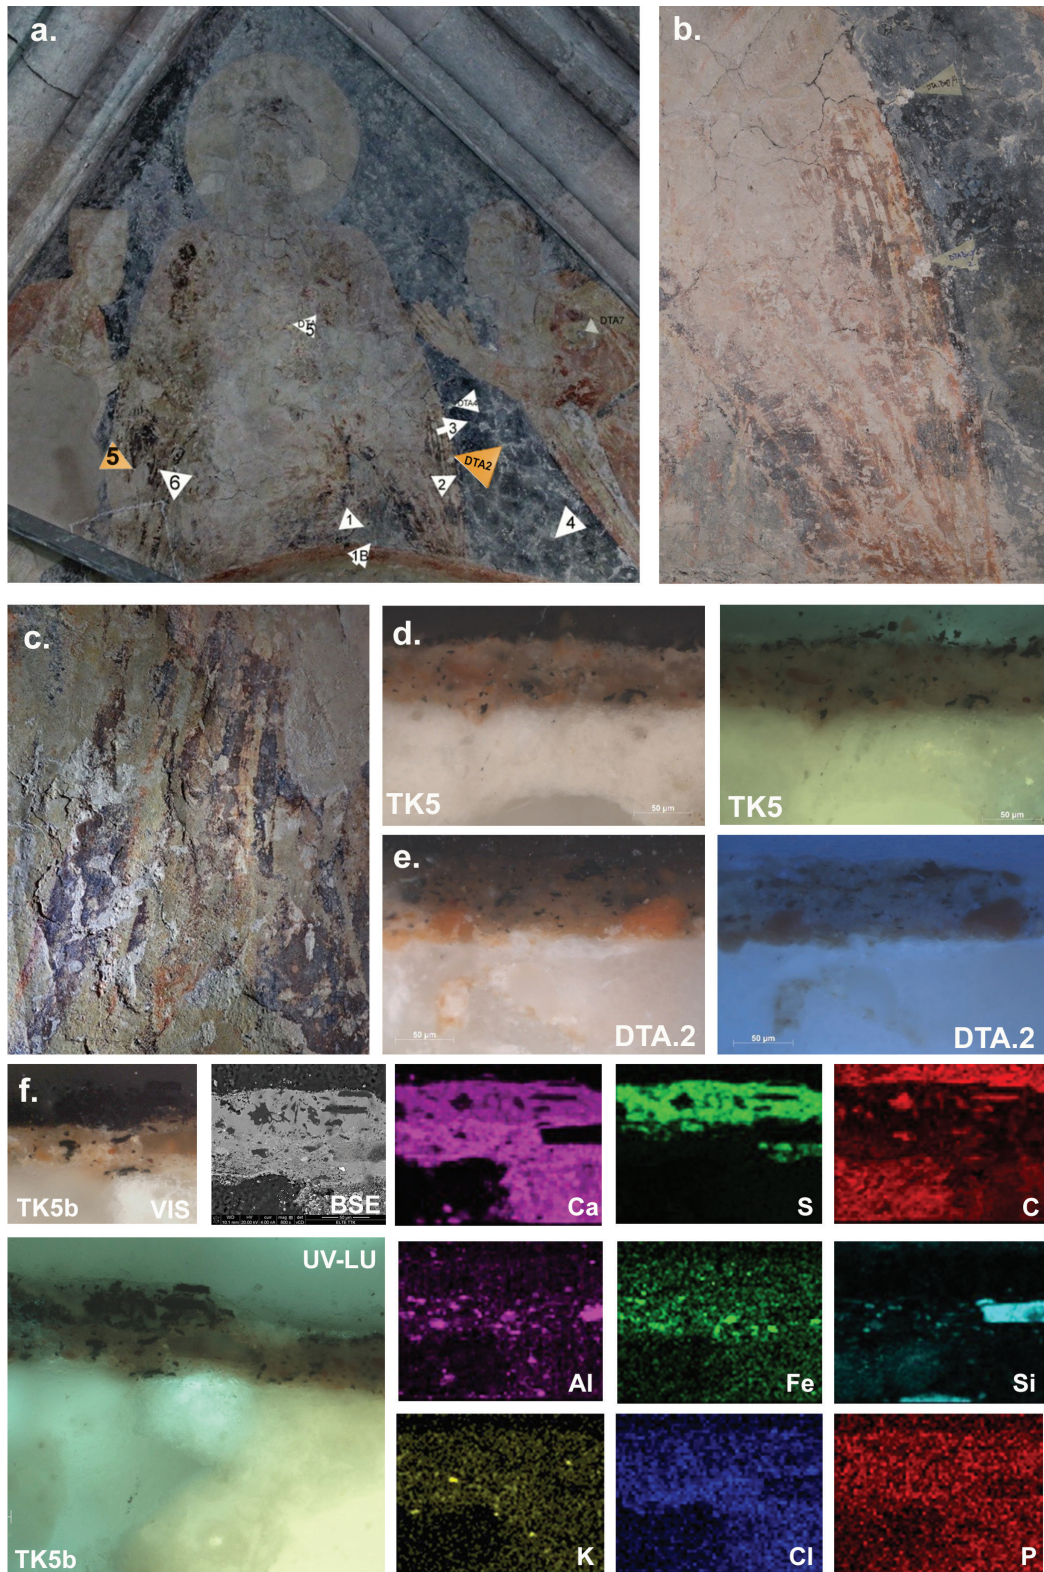
VI. tábla.

A torony keleti boltcikkében alig kivehető a kopott ábrázolás a) mintavételi helyeket rögzítő fotó, b, c) a barna köpeny részletfelvétele, d) minta a köpeny jobb kar alatti részéből, mikroszkópos keresztmetszet-csiszolat normál és UV-lumineszcens felvétel, e) minta a bal kar alatti barnás köpeny felületéből, mikroszkópos keresztmetszet-csiszolat normál és UV-lumineszcens felvétel, f) a TK5 minta másik részének optikai mikroszkópos és pásztázó elektronmikroszkópos képe (BSE) és elem térképek. A minták nagyon hasonló szemcsézetet mutatnak. Az alsó sárgás réteg színét a vastartalmú pigmentek adják, és vannak benne szilikátok. A szilikátos részekben alumínium és kálium is van, néhol kén, lehet, hogy volt benne ultramarin szemcse is csak elszíntelenedett. Foszfor nem volt kimutatható, azaz a vivianit kizárható. A fekete réteg szén és CaSO_4 lehet

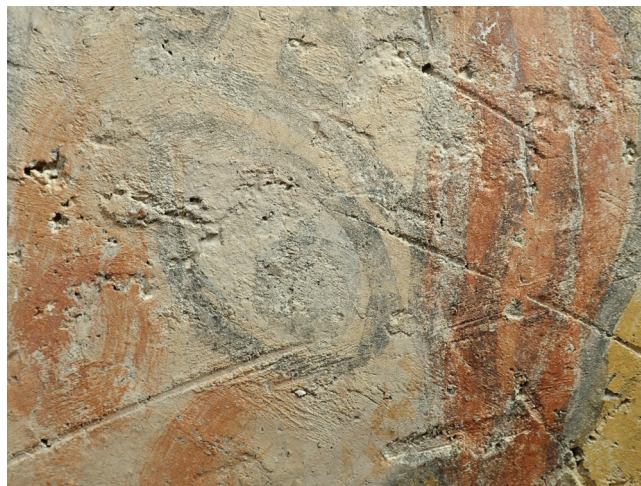
A ló feje és nyaka környékén futó íves karcolások vonaljai sem illeszkednek az állat megvalósult ábrázolásának részleteihez, így itt is véletlenszerűen, a vakolat felületének megmunkálásakor keletkezett bekarcolásokról van szó. A bekarcolások egy része egymáshoz közel futó párhuzamos vonásokból áll, így ezek egy speciális szerszám vagy sérült simító nyomai lehetnek.

2. kép. A ló részlete, a simításhoz használt szerszámok nyomaival a felületen

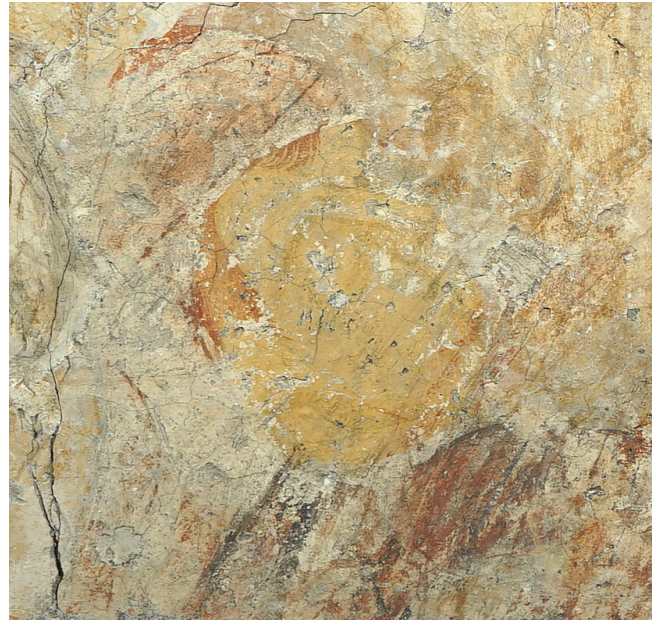
A restauráláshoz kapcsolódóan, a tisztított felületről készült UVL felvételek alapján lett felismerhető a kép alsó részén megőrződött emberi arc (talán donátorfigura), ezek a felvételek segítik értelmezni az arc modellálását, a szem, orr, száj részleteit (7–8. kép). Ezek s a hasonló

7. kép. A restauráláshoz kapcsolódóan felfedezett arc sárgás foltja a kompozíció alsó részén, normál felvétel

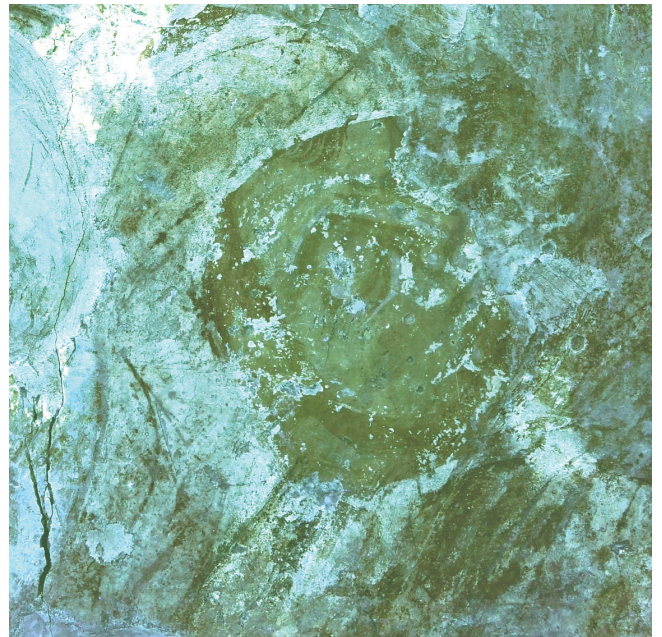
8. kép. A fej motívuma UV-lumineszcens felvételen

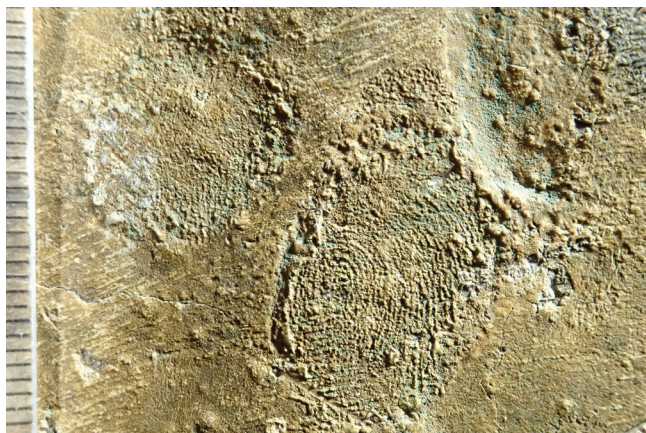
9. kép. Tenyérnyomatra részlete a vakolaton

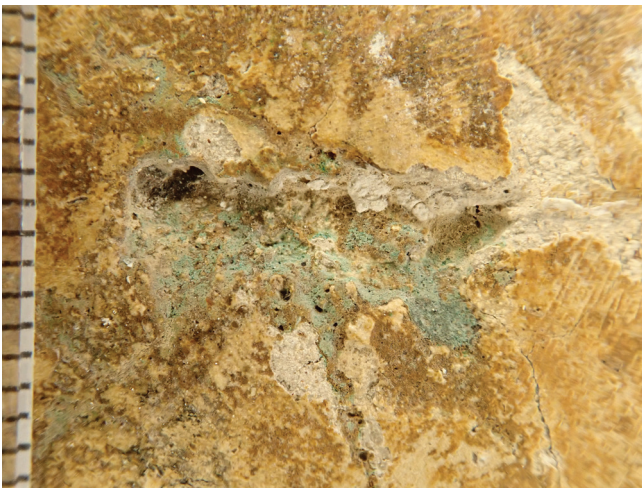
11. kép. Részlet a fegyvering festett felületéről: az egykori zöld festékréteg anyaga leginkább a mélyedésekben őrződött meg

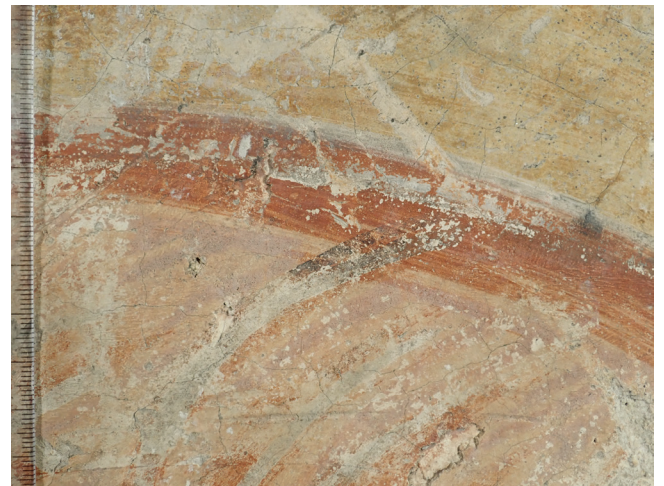
12. kép. A ló sörényének egy részlete, a vörös festékréteg alól előbukkannak a fekete alárajz vonalai

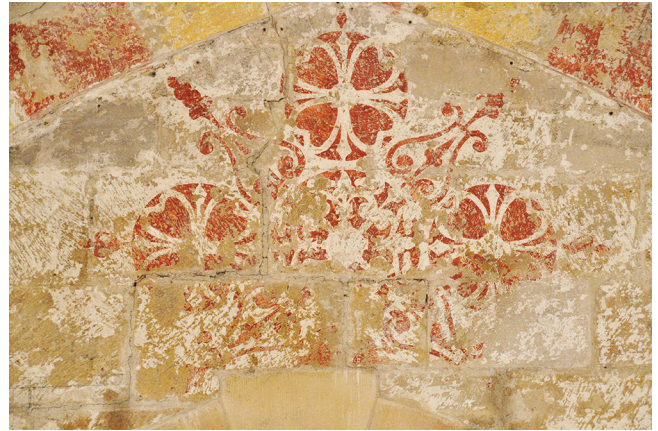
15. kép. A 17. századnak tartott meszelés sárga-vörös kváderimitációkkal és patronmintás díszítéssel

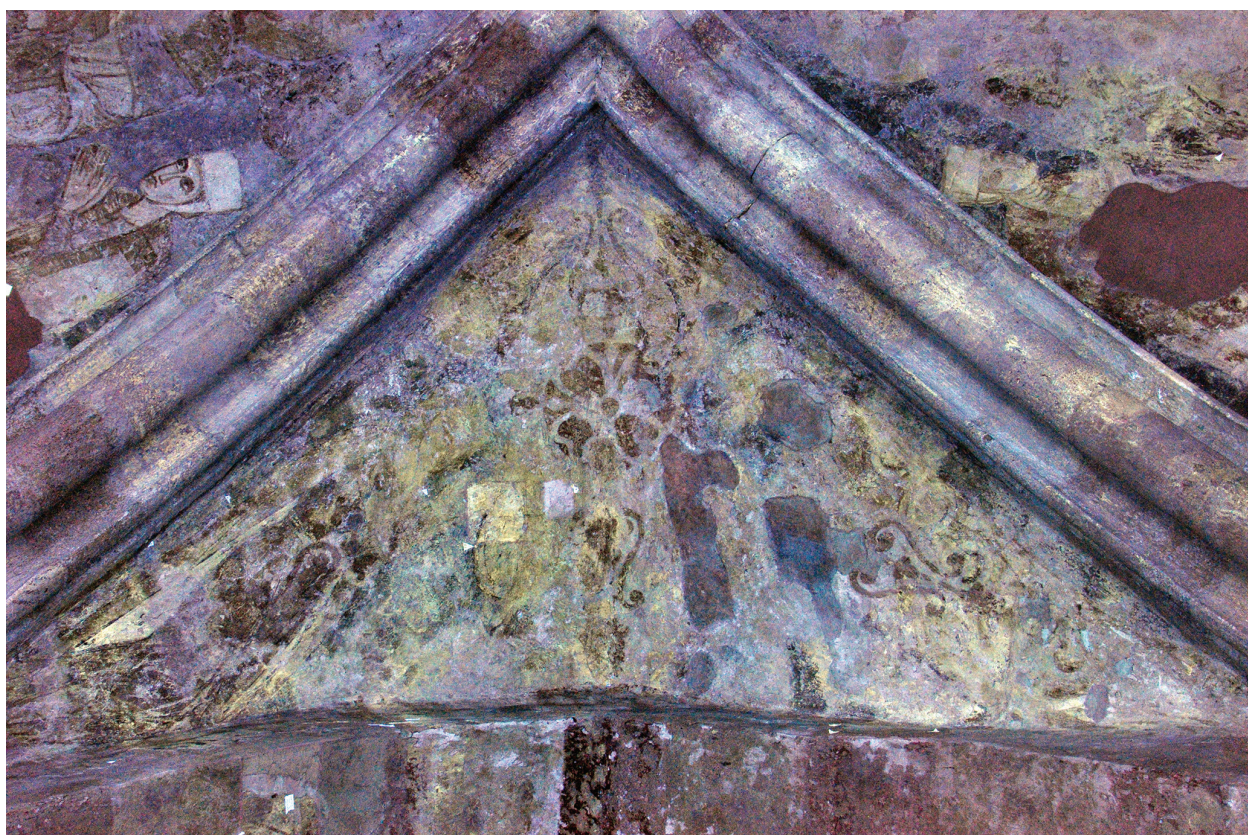
17. kép. A toronyalj északi boltcikke az átvételkor UV lumineszcens felvételen.
A 17. századi ornamentika határozottan kirajzolódik a románkori falkép felett

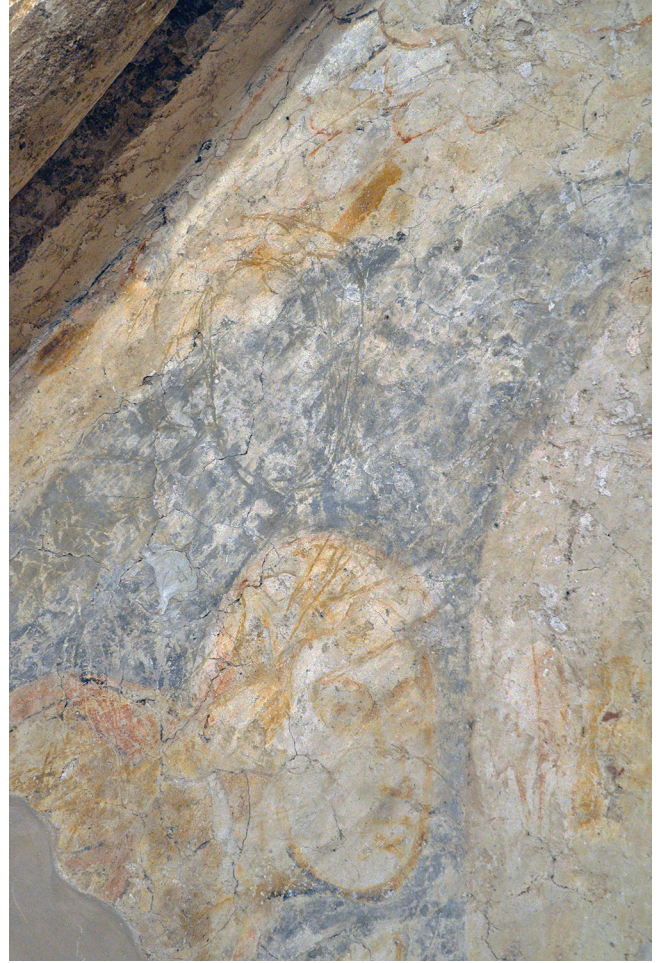
19. kép. A déli boltcikk egy részlete megtisztítva. Előjött egy pentimento. A donátorfigurát a festő először teljesen más elhelyezkedésben vázolta fel. A festő sárga intonaco rajzot használt

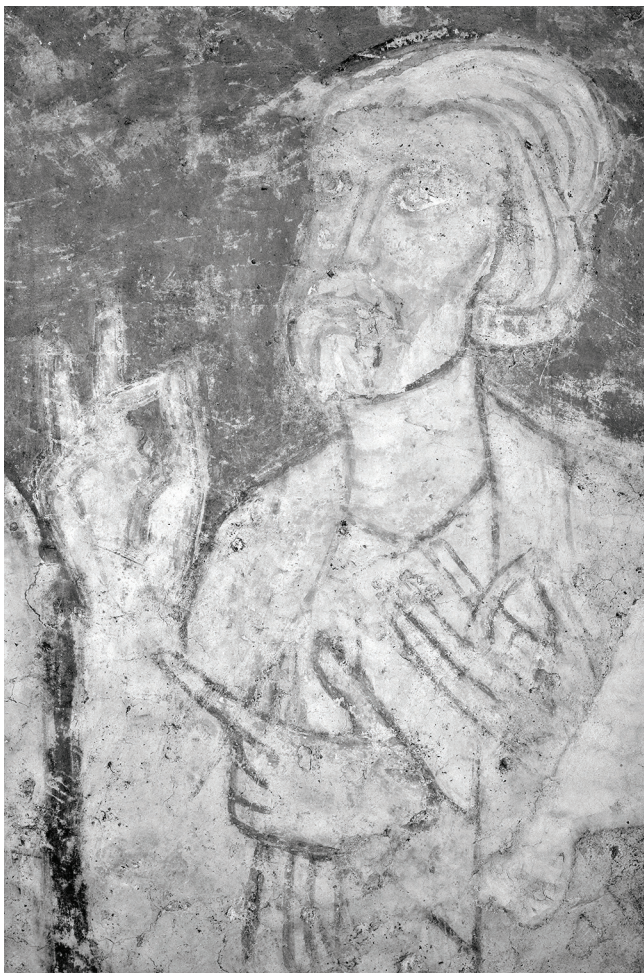
20. kép. A déli fal egy figurája zöld szűrős felvételen. Bizonyos rajzi elemek sokkal jobban látszanak és a kontrasztok is karakteresebbek

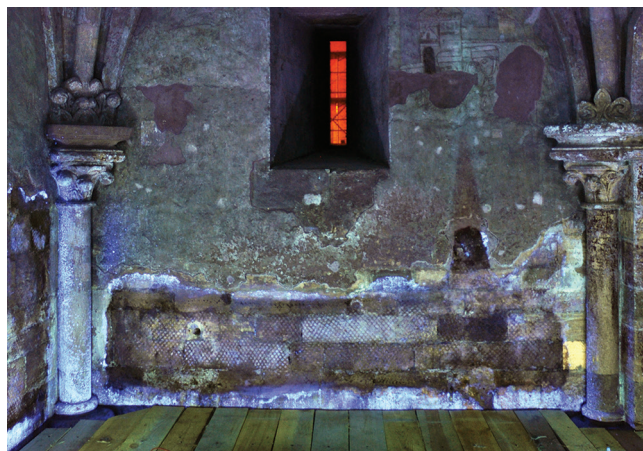
22. kép. Ugyanaz a részlet UV lumineszcens felvételen. A korábban alkalmazott sónyhító pakolás környezetében nagyon feldúsultak a sók, erőteljesen világítanak. Az előző felvétel bizonyítja, hogy ebből szabad szemmel semmit nem lehetett érzékelni

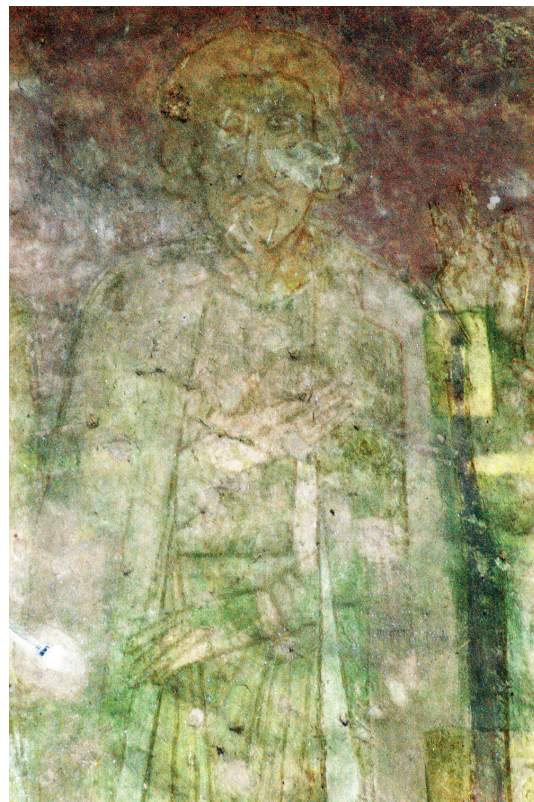
27. kép. A déli oldalfal központi figurája az átvételkor, UV lumineszcens felvétel. A figura arcán és haján látható elsősorban olyan elszíneződés, ami korábbi, feltehetően szekkó festékretegre utal

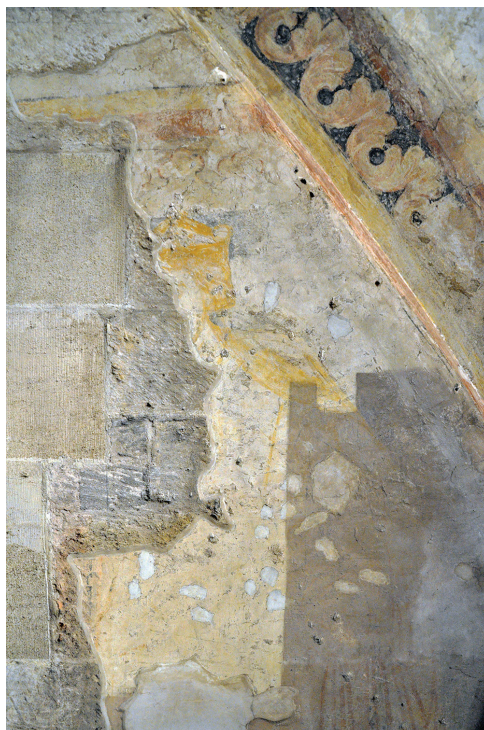
31. kép. (jobb) A karzatalj falképének részlete tisztítás közben. Csak a sárga intonaco rajz került elő

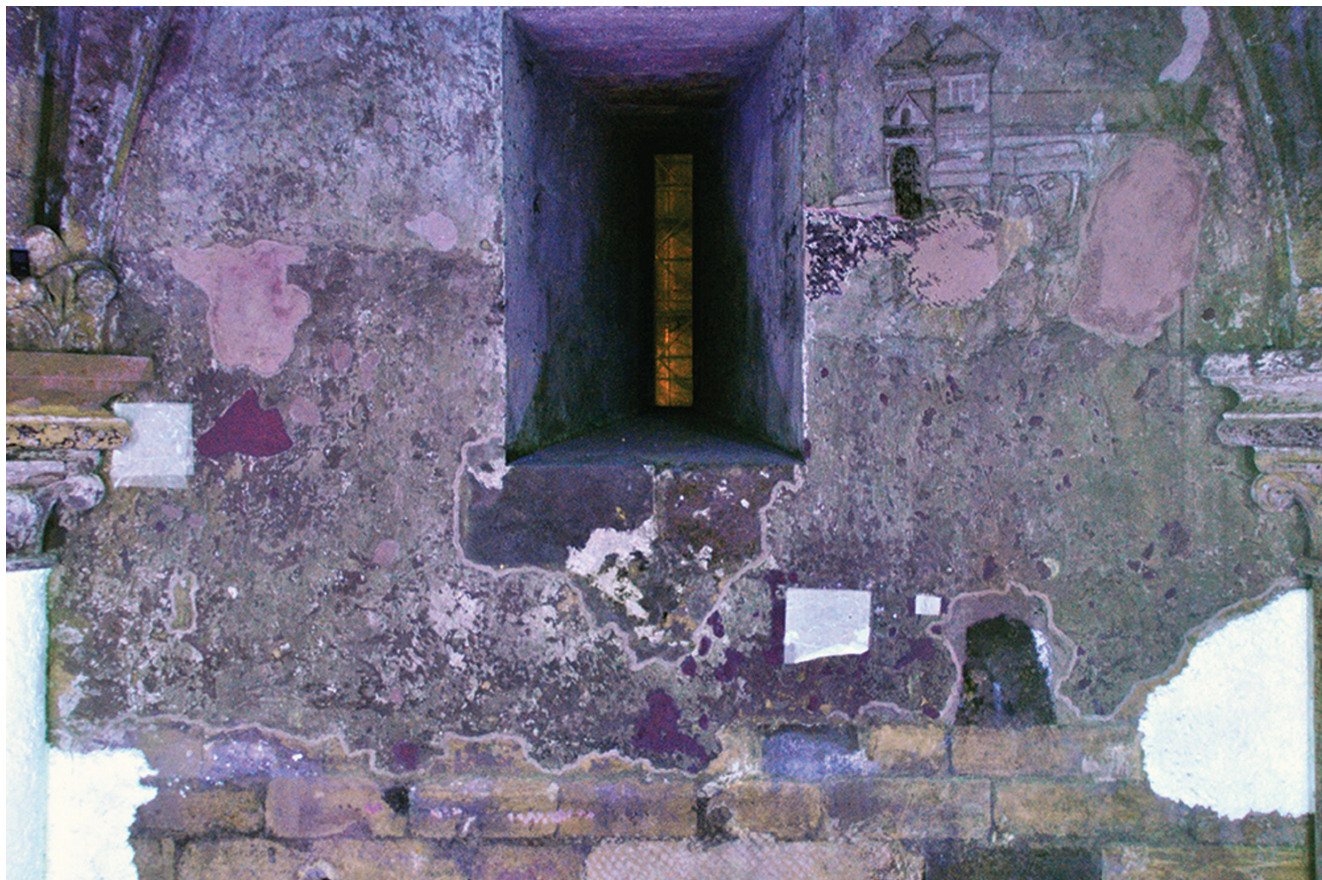
34. kép. A toronyalj nyugati falának falképe megtisztítva, UV lumineszcens felvétel. Körülbelül az ablak felénél vált a vakolat minősége, lent sötétebb a vakolat. Az intonaco rajz karaktere is változik. A rajz mindkét szinten vörös festékekkel készült
