# 170 éves elfelejtett üvegfestmények

## A szabadkígyósi Szent Anna-kápolna és a Wenckheim-kripta együttesének építéstörténete – az üvegfestmények helyzete

Mester Éva

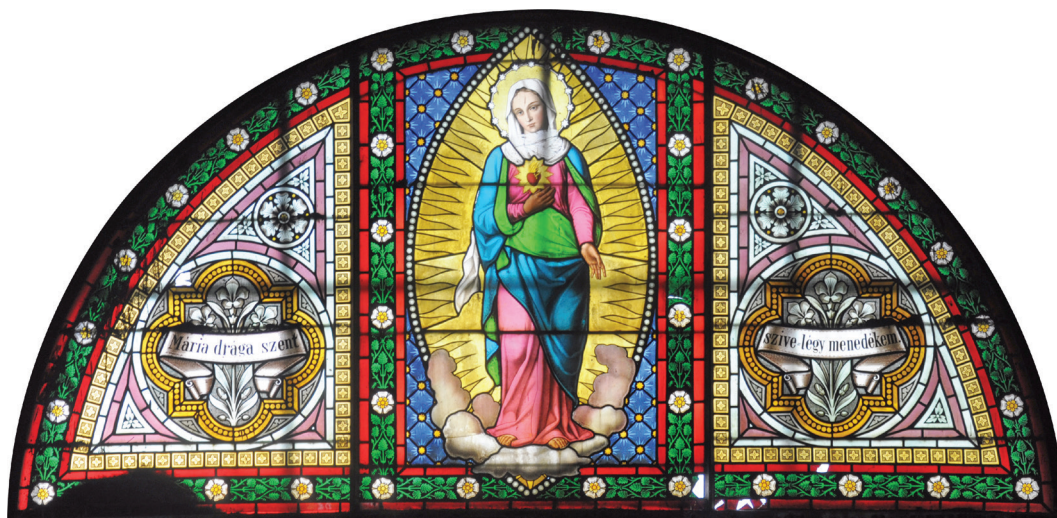
2. kép. Fájdalmas Szűz ablak a kápolna ÉK-i falában

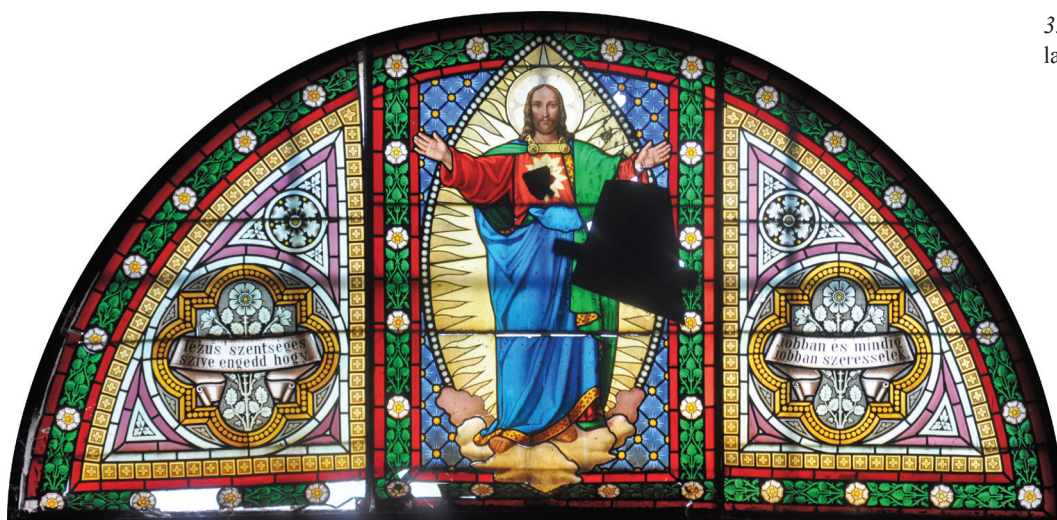
3. kép. Feltámadt Krisztus ablak a kápolna DNY-i falában

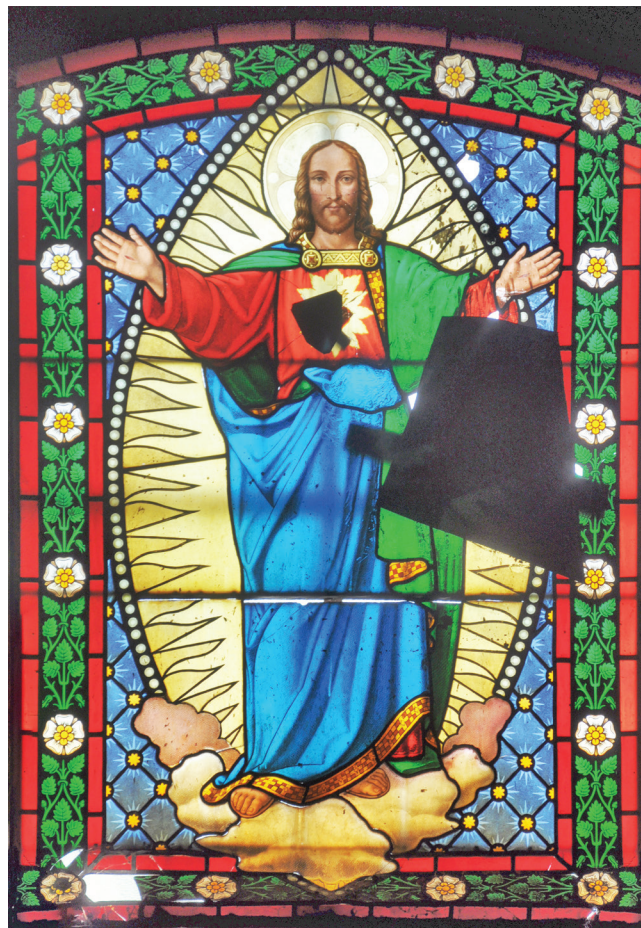
A ruhadíszítések Krisztus öltözetén voltak egykor leglátványosabbak (8. kép). A vállvonalban díszes csatokkal összefogott hímzett aranszegélyű kék és zöld színű palást a reneszánsz kor *damaszfestéséhez*<sup>6</sup> hasonlóan

8. kép. A ruhadíszítések egykor Krisztus ruházatán voltak a legigényesebben kialakítva

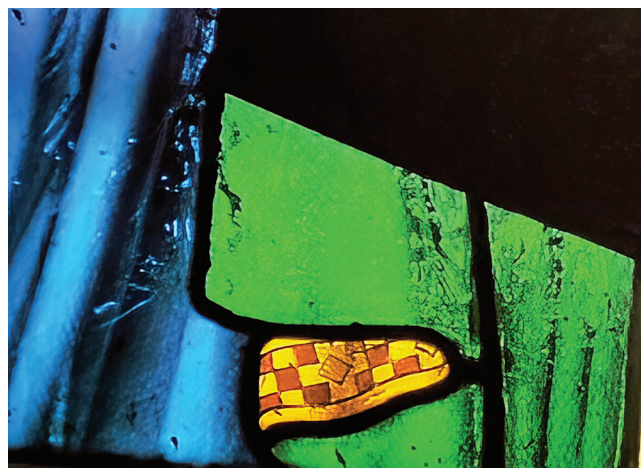
9. kép. A kobaltkék és zöld kelmékről nagymértékben lekopott a mintázat festése

drága kelméket imitált, azzal a különbséggel, hogy itt a mintázatokat egyszerűbb eljárással készítették el – a kobaltkék kelmét transzparens kék zománccfestékkel, a zöld kelmét a *grisaille* szürkés árnyalásával festették meg (9. kép).

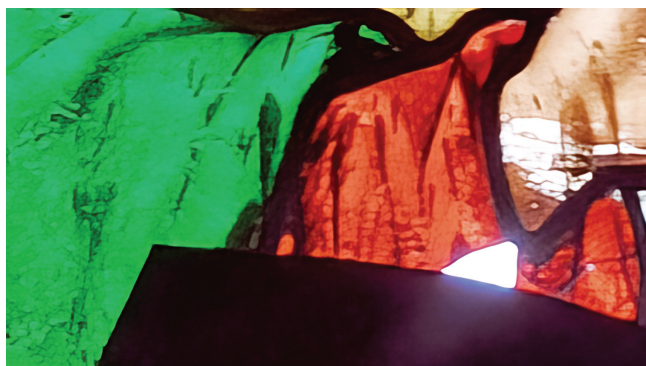
A palást alatti bíborszínű ruha is eredetileg mintázott volt, a felületi festésre az elmosódott festéknymok utalnak (10. kép). Alapanyaga szintelen alapú vörös *überfang* üveg. A vörös az egyik legdrágább színes üvegfajta. A két rétegből álló üveg felső vékony vörös fedőrétegét a belső oldalon visszasedték a mellkason, középen meghagyták a vörös szívet, mely köré 12 aranysugarat festettek a szintelen üvegre.

10. kép. A bíborszínű ruha is mintázott volt

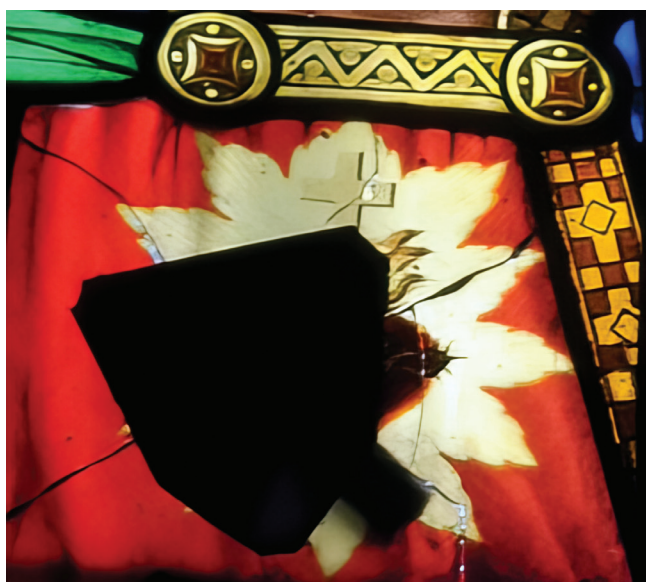
A töviskoszorúval körbefont szívből felcsapó lángnyelvekből kereszt emelkedik ki. A szív egy része megsérült/elpusztult – a sugaras törésvonalak kőbedobástól származhatnak. Az üvegfestményen ütött hatalmas lyukakat később, a további romlás megakadályozására – laikus módon, fekete ragasztószalaggal igyekeztek a maradó üvegekhez rögzíteni (11. kép). Az ideiglenes megoldás évtizedeken keresztül máig csorbitja a vizuális élményt, és valószínűleg az erős ragasztó leszedte a még megmaradt érzékeny árnyalatú festékrétegeket is az üveg felületéről, de ennek árán nem esett szét eddig az ablak. A lefedett rész takarásában nem látszanak a részletek. Ahol

11. kép. A mellkast belövés érthette, a sugaras töréseket fekete ragasztószalaggal rögzítették

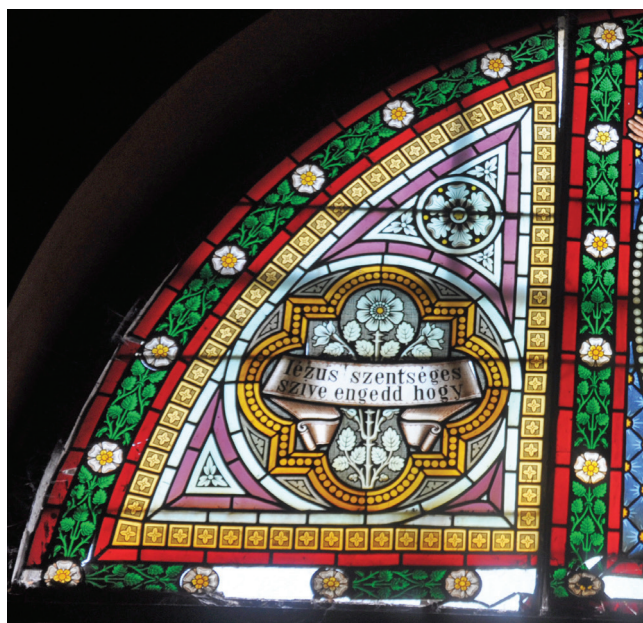
19. kép. A Krisztus ablaknál rózsatöre hajlik az szövegszalag

felületi rezonancia következtében az ablakmezők deformálódtak. Krisztus kék palástjának nagyméretű üvegelemei az ólomsíneknél szétváltak, a derékvonal alatt a comboknál mindkét irányban egészen a bordúrig vízszintesen, több cm-rel leszakadtak. A szétvált elemek között rálátni a külső védőüvegre (21. kép). Az elmozdult üvegrészeket a széleikről levált erősen megnyúlt ólomsínek tartják még egyben, a rögzítő szélvasak segítségével, de ezek bármikor kizuhanhatnak. Ilyen szakadások az ablakfelületen másutt is előfordulnak nagymértékű felületi deformációt generálva. A rózsamintás bordűr is erősen sérült – a bal alsó sarokban sok elem hiányzik (19. kép), másutt is számtalan helyen van szilánkos törés. Krisztus lába alatt a fényes felhőt formázó nagyobb felületű üvegek több helyen körben kimozdultak az ólomkeretből, amihez hozzájárulhatott a mellette lévő bordúrt ért belövés hatása. Az épületmozgás következtében a fém ablakkeretek is elmozdultak, a bal szélső mező felső része függőleges irányban 6–8 cm-re eltávolodott a T-profilú vaskeretől (19. kép).

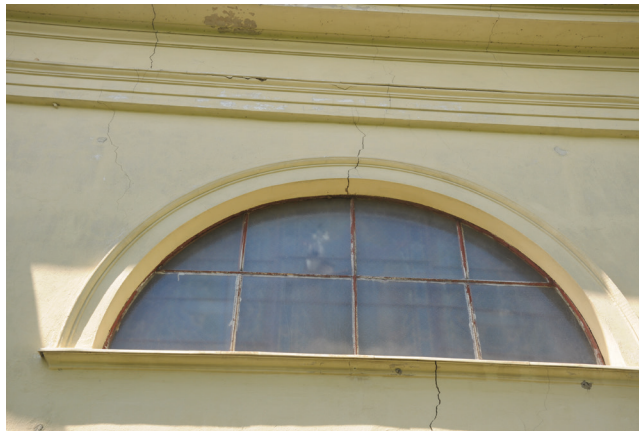
A két üvegfestményt a vandál kőbedobások és belvések ellen a külső oldalról egyszerű védőüvegezéssel igyekeztek megvédeni (20. kép). A színtelen katedrálüvegből készült védőüvegezés a párától vízkövéssé, mattá vált, egyenetlen felülete felfogja a port, ezzel lesötétíti az üvegfestményeket. További problémát jelent, hogy a külső keret eltér az üvegfestmények keretosztásaitól, így – főleg ha süt a nap – zavaró vastag sötét árnyékaik rávetülnek a színes ablakmezőkre, ezzel rontják egységes megjelenésüket. A védőüvegnek különálló fémkeretet készítettek, ezekbe az üvegpneleket kívülről építették be.

20. kép. A DNY-i ablak korrodálódott védőüvegezése, az elmozdult falazattal

Az épületek szerves részét képező sérülékeny üveglakok érzékenyen reagálnak környezetük legkisebb változásaira is. A kápolna talapzatául szolgáló mesterségesen kialakított alacsony domb hordalékos talajának mozgása meglehetősen instabilnak bizonyult az épület megtartásához. Ez a körülmény az eltelt 170 év alatt komoly statikai problémákat idézett elő a falazatok állékonyságában. A jelenlegi állapotra jellemző, hogy a szemmel jól látható repedések folyamatosan alakultak ki, és a falak mozgása ma sem állt meg. A belső terek hézagait a gyakoribb kifestések és javítások elfedik, az elváltozások a ritkábban helyreállított homlokzatokon szembeötlők. A repedések a vakolt téglafalazatokon a koronázópárkánytól kiindulva az ablaknyílások által megszakítva végigfutnak egészen a lábazatig. A feltöltött domboldalba kőből épített klasszicista stílusú kripta bejárati részén is észrevehetőek sérülések – szemmel láthatóan kilazultak a kövek a timpanon tagozatain.

A statikával összefügg – az üveglablakok helyreállításának műszaki részét képezi – az eddigi korrodálódott keretek kiváltására új befoglaló fémkeretek megtervezése és kivitelezése. A befoglaló fémszerkezetek alosztásait az üvegezők pontos méreteinek figyelembevételével lehet kialakítani. A kereteknek 1–2 mm-rel nagyobbaknak kell lenniük az ólmozott mezőknél a hőtágulás és a természetes épületmozgások kompenzálására. A védőüveg fémkeretének is ezt a felületi kiosztást kell követnie, hogy a külső keret sötét árnyéka ne zavarja meg az üvegfestmények

kompozícióját, színharmóniáját. A fémkeretek közötti ajánlott optimális távolság 4–5 cm lehet. A kondenzvíz elkerülésére szükség van a két üveg közötti légtérben a folyamatos levegőcirkuláció biztosítására. A külső keret üvegezésére célszerű ragasztott biztonsági üveget használni (4 + 4 mm húzott síküveg), középen védőfóliával megerősítve. Ez megvédi az ablakokat a kőbedobásoktól, a belovésektől és a betörésektől egyaránt.

A falstráfos beépítési mód a 19. században terjedt el, ma már nem szolgálja a nehéz ablakpanelek biztonságos megtartását, ezért ehelyett az üveglablak teljes befoglaló méretét követő osztott fémkeret a jó megoldás, amit a falazatba stabilan be kell rögzíteni. A mezőket minden irányban a szögvas és T profilú fémkeretbe fastiftekkel vagy hajlítható fémfülekkel, szorítólécekkal lehet beépíteni, és stabilitásuk vízszintesen elhelyezett merevítő szélvasak alkalmazásával biztosítható.<sup>11</sup> A fémkeret és az ólmozott mezőszélek találkozási hézagait szürkére színezett kencés kittel célszerű kitölteni.

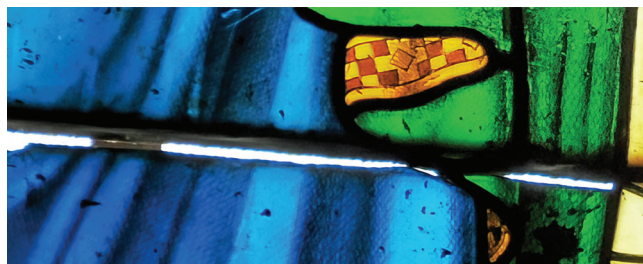
21. kép. A leszakadt üvegfelületek között átlátni a külső védőüvegre

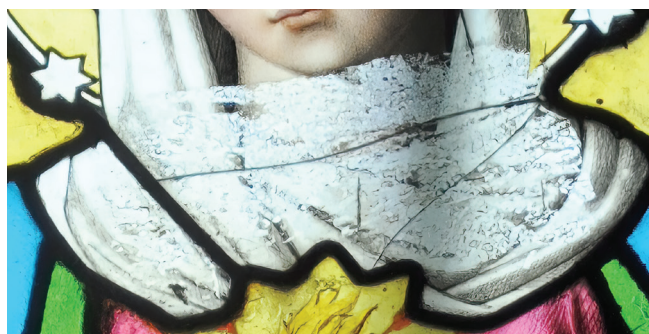
A Mária ablakra nem a belövések, hanem a markáns szennyeződések jellemzők. A pókhálók fennakadt vastag, fekete koromréteg, a nagymennyiségű por, a festék-lefolyások és vakolatmaradványok, a szilánkos törések, a festékkopások az üveghiányokkal együtt az ablak esztétikai megjelenését nagymértékben lerontják. A Mária ábrázolás nyakrészét ütés érte, az üveg egy pontból kiindulva sugarasan átrepedt (22. kép). A festőien megjelenített hamvas, érzékeny bőrfelületek felületi festését és a fehér gyolcskendő finom árnyalatú törött részeit óvatosságból átragasztották. A ragasztás időközben leesett a felületről, és magával rántotta a festést, csúnya festékhányt előidézve. Megkopott részek a Mária lába alatti felhőkön is keletkeztek. Üvegáttörések és szétnyílt ólomsínek az ablakon nagyszámban előfordulnak.

22. kép. A Mária ábrázolás nyakrészét ütés érte, az átragasztás magával rántotta a festett részeket
