# A magyarkomjái ikonosztáz restaurálása

Bakonyi Tímea – Terdik Szilveszter

## A restaurálás munkafolyamatai

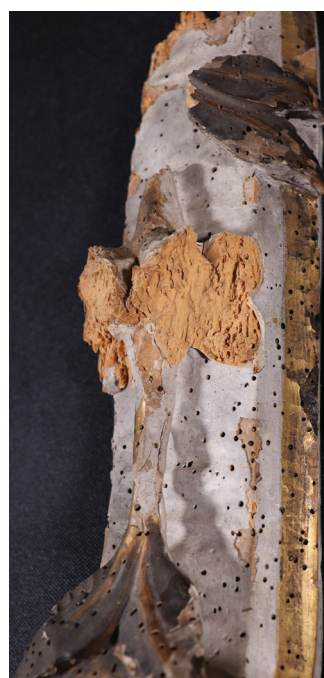
3. kép. A Krisztus, mint Nagy Főpap ikon jobb oldalán található lizéna szivacsos faanyaga. Átvételi állapot, részlet

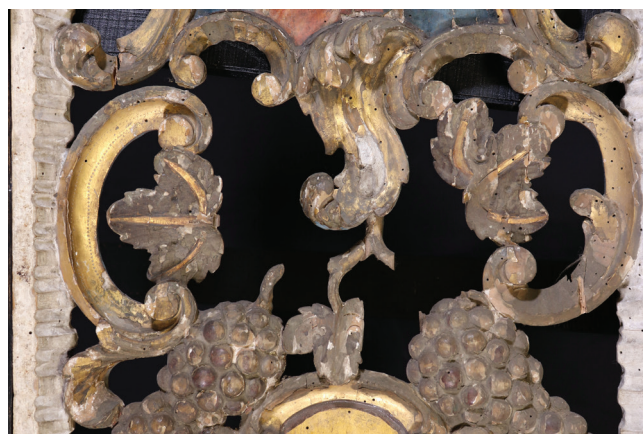
4. kép. A királyi ajtó bal szárnyának részlete átvételkor: hasadások, plasztikai hiányok, szennyezett felület, pergő rétegek

A műtárgyegyüttes egyik legsérültebb, leghiányosabb része a királyi ajtó volt, melyből az ajtóbéllet, a két ajtószárny és a rátétfaragvány maradt fenn. Utóbbit korábban már restaurálták, azonban a tárolás és a korábbi szállítások folyamán keletkezett sérüléseit újból kezelniük kellett. A királyi ajtó egészére jellemzőek a kirepülőnyílások, melyek a hátoldalakat, de számos helyen az előoldalt is érintik. A kisebb-nagyobb faanyag-kitöréseknél látható volt, hogy az ajtó elemeinek hordozója milyen erőteljesen rovarkárosított. A szárnyak faragványai is igen rossz állapotban voltak (4–5. kép). Nagymértékben szennyezett, utólagos beavatkozások – átfestés – nyomát viselő felületükön sok helyen az aranyozásuk a hordozóig kipergett. A nem megfelelő tárolási körülmények következtében

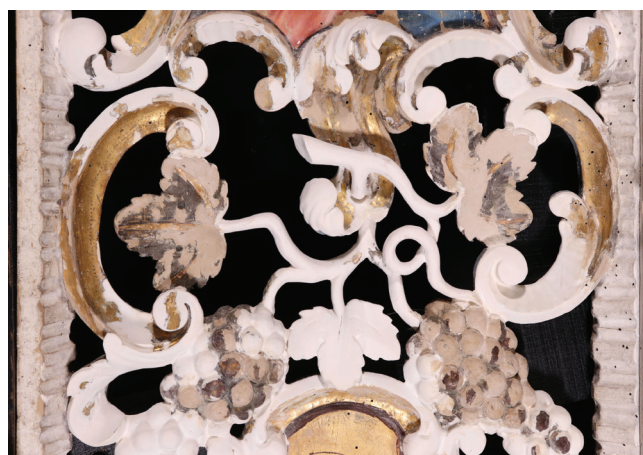
5. kép. A királyi ajtó bal szárnyának részlete feltárt, konzervált állapotban, kiegészítve és tömítve

A feltárás során a királyi ajtó szárnyai jelentették a legnagyobb kihívást, mivel ez a két elem a műtárgyegyes legkomplexebb technikával készült egysége (5. kép). A polírfehérrel díszített részeiken lévő felületi szennyeződést zsíralkohol-szulfát kb. 5%-os vizes oldatával távolítottuk el, majd egynapos száradást követően a szürkés átfestés feltárását Szuper Kromofággal végeztük, lakkbenzines áttörlés mellett. Majd újabb egynapos száradást követően

ajtó hiányzó plasztikai elemeinek újrafaragása (4–5., 16. kép). A kiegészítésekhez az ajtószárnyak épen maradt részletei szolgáltak analógiaként. A két szárny tükörképe egymásnak, így minden hiányzó részlethez párosíthattunk ép díszítést. A kiegészítések hársfából készültek, helyenként facsapolásokkal. A ragasztásukhoz Palma Fa Normál és Bison Pu Max faragasztót használtunk. Gyakrabban volt szükség a fapótló munkák másik típusára, az asztalos/műbútorasztalos jellegű kiegészítésekre. Az ide tartozó munkálatok: a hiányzó képkeretelemek pótlása (melyeket az eredeti profilok alapján az erre a célra gyártott marókéssel készítettünk el, majd méretre szabva, faszegekkel rögzítettünk a képtáblákhoz), valamint a Krisztus Főpap és a Titkos vacsora ikon polírfehéres keretei és a korábban nem restaurált két konzolasztalon végzett famunkák. A felsoroltakon kívül ide sorolható még a királyi ajtó bélletének elveszett hármast ívű záró elemének rekonstrukciója.<sup>32</sup>

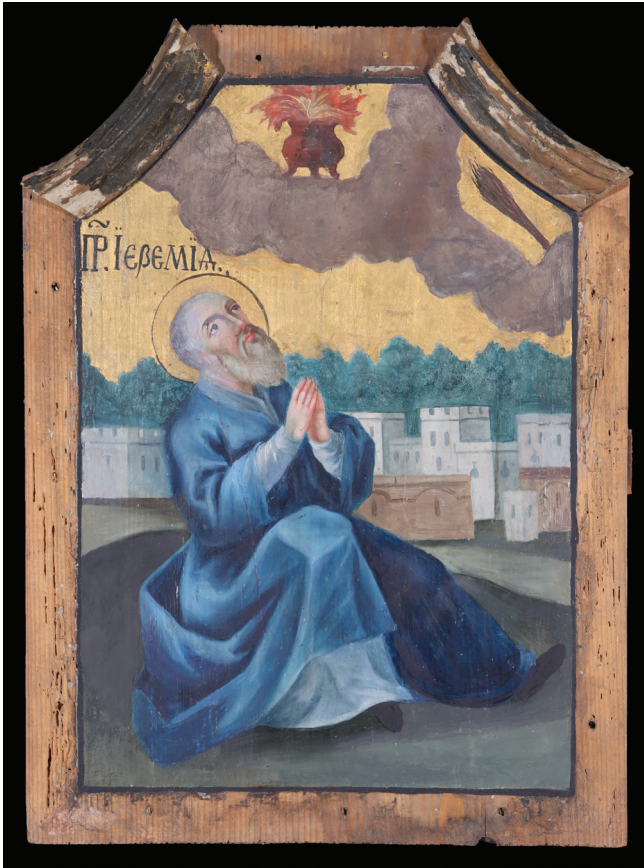
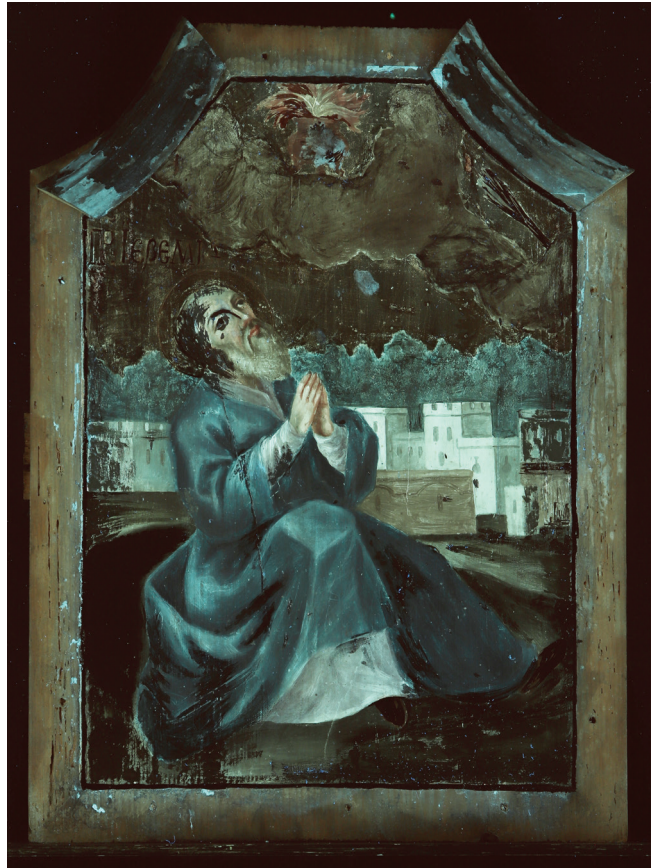
6. kép. Jeremiás próféta-ikon átvételi állapotáról készült normál felvétel

7. kép. A Jeremiás próféta-ikon átvételi állapotáról készült UV-lumineszcens felvétel

képek többségén a védőbevonatot csak lokálisan alkalmazták. Ezt támasztotta alá az UV sugárzás hatására létrejött egyenetlen lumineszcencia. A prófétasor három, korábban restaurált ikonja erőteljesen át volt festve. A javítások a környezetüknél sötétebb tónusban jelentek meg az UV-lumineszcens felvételeken (6–7. kép).

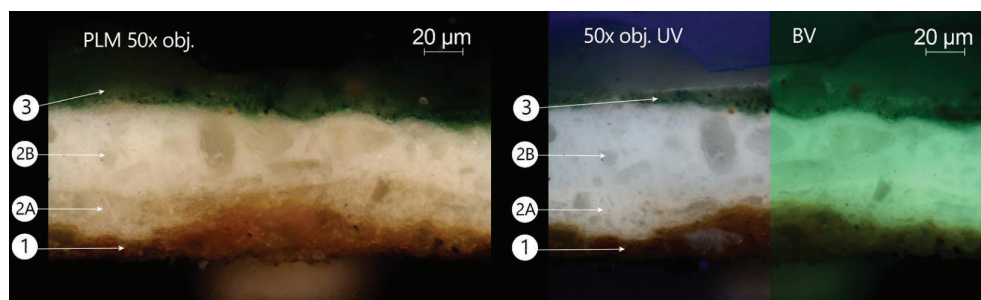
8. kép. Szent János evangélista zöld ruhájából vett minta keresztmetszet-csiszolata keresztezett polarizátor–analizátor állásnál és UV, BV gerjesztésben. 1) sárgás színű alapozás, 2 A) fehér alapozás alsó, kötőanyagdús rétege, 2B) fehér alapozás felső rétege, 3) zöld festékréteg

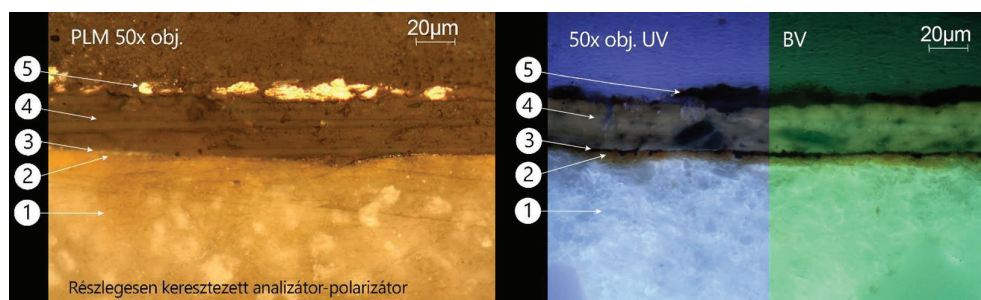
9. kép. A királyi ajtó szárnyának faragott, aranyozott és zölddel lüszterezett levélmotívumából vett minta keresztmetszet-csiszolata részlegesen keresztezett polarizátor–analizátor állásnál és UV, BV gerjesztésben. 1) alapozás, 2) a fémdiszítés hordozó rétege, 3) fémréteg maradványa, 4) zöld festékréteg (lüszter), 5) fémréteg (későbbi javítás)

verdigris lehet (9. kép, 4. réteg). Ezt a zöldet a művész poroszkékkal és sárga okkerrel együtt alkalmazta, valószínűleg azért, mert tisztában volt a rézszöld elbarnulásának lehetőségével. A keresztmetszet-csiszolatokon

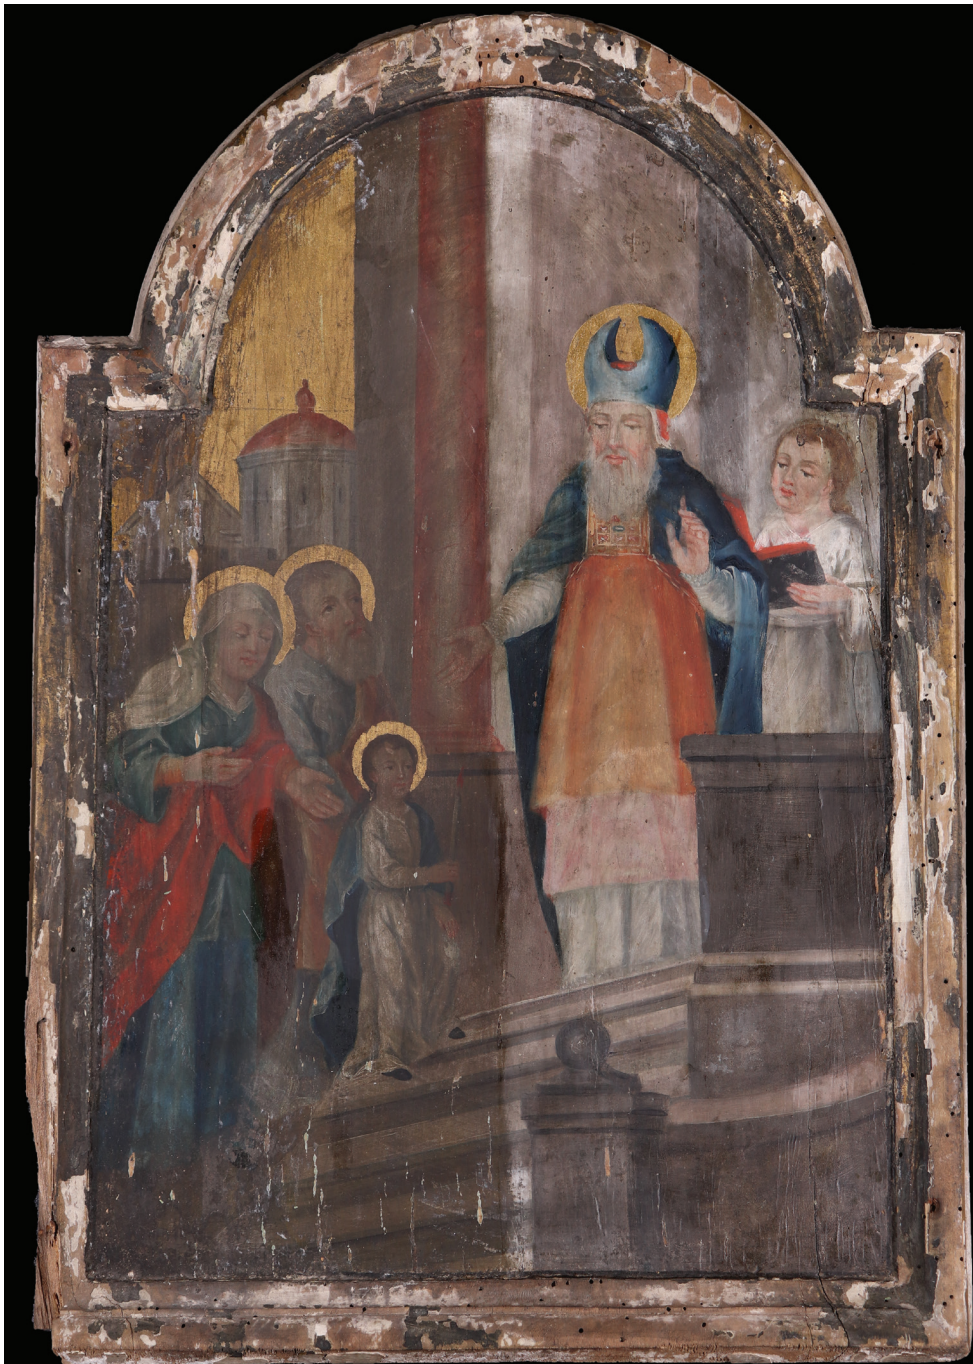
10. kép. Az Istenszülő bevezetése a templomba ikon részlegesen tisztított állapota

bizonyos esetekben felületaktív anyagok keverékével<sup>19</sup> vagy nátrium-karbonát 2–3%-os vizes oldatával, acetonos áttörlés mellett (10–11. kép). A szemrevételezés és a fototechnikai vizsgálatok során azonosított, vízdoldhatónak bizonyult átfestéseket bevizezett szivacs<sup>20</sup> segítségével bontottuk meg.

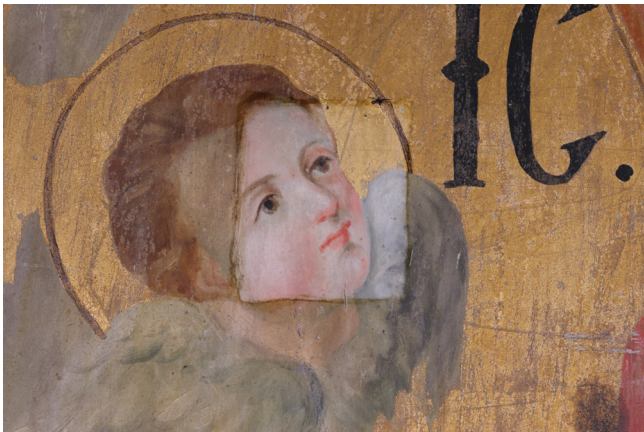
11. kép. Kutatóablak a Krisztus, mint Nagy Főpap ikonon

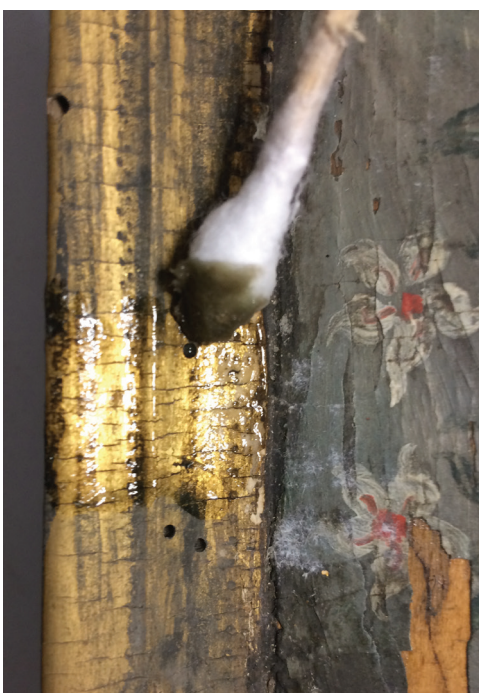
12. kép. Az Örömhírvétel ikon keretlécén a bronzporos átfestés eltávolítása

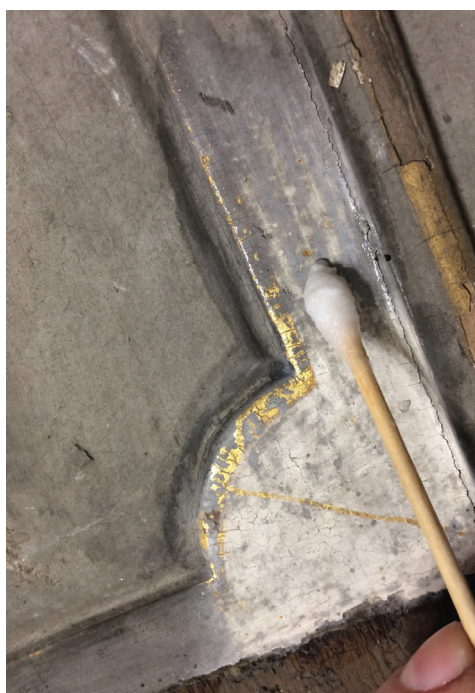
13. kép. A Kálvária rész alatti talapzat polírfehér felületének feltárása

el az utólagos beavatkozásokat (13. kép). Az erősebben kötődő kiegészítésekhez Szuper Kromofágot<sup>23</sup> vagy 3–6 %-os ammónium-hidroxidot alkalmaztunk. Az ünneptor alatti párkányok esetében az átfestés olyan erőteljesen kötődött az eredeti rétegekhez, hogy az utólagosan felhordott rétegek oldószeres eltávolítása mellett az eredeti felület is sérült volna. Ezért az átfestéseket mechanikus úton, polírpapírokkal távolítottuk el.

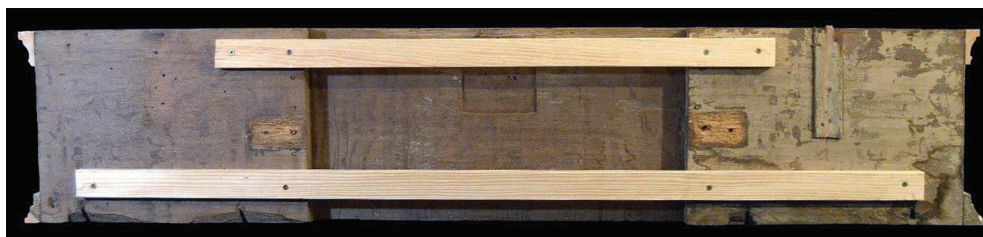
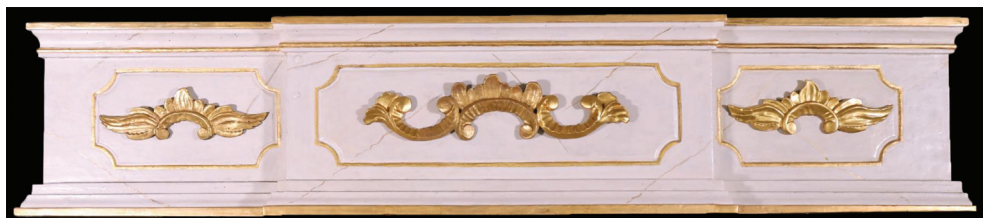
14. kép. A Kálvária rész alatti talapzat elemeinek összeállítása

15. kép. A Kálvária rész alatti talapzat a restaurálást követően

összeragasztottuk.<sup>29</sup> A meglazult profillécek enyves ragasztását eltávolítottuk, majd a megtisztított elemeket Palma Fa Normál<sup>30</sup> faragasztóval visszarágzítottuk. A Kálvária csoport szétvált talapzatát újra összeállítottuk. Az eredeti facsapok helyére új tölgyfa szegeket illesztünk, megőrizve a festett oldal felől az eredeti csapfejeket. A ragasztáshoz Palma Fa Normál faragasztót használtunk. A talapzatot a hátoldala felől két borovi fenyőléccel és oldható csavarokkal erősítettük meg. A lécek megfelelően összetartják az elemeket, ugyanakkor könnyedén eltávolíthatók (14–15. kép).

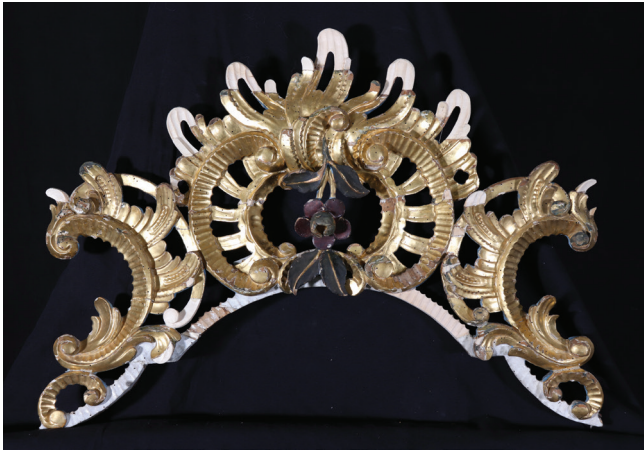
16. kép. A Krisztus, mint Nagy Főpap ikon feletti faragvány hiányzó plasztikai elemeinek kiegészítése

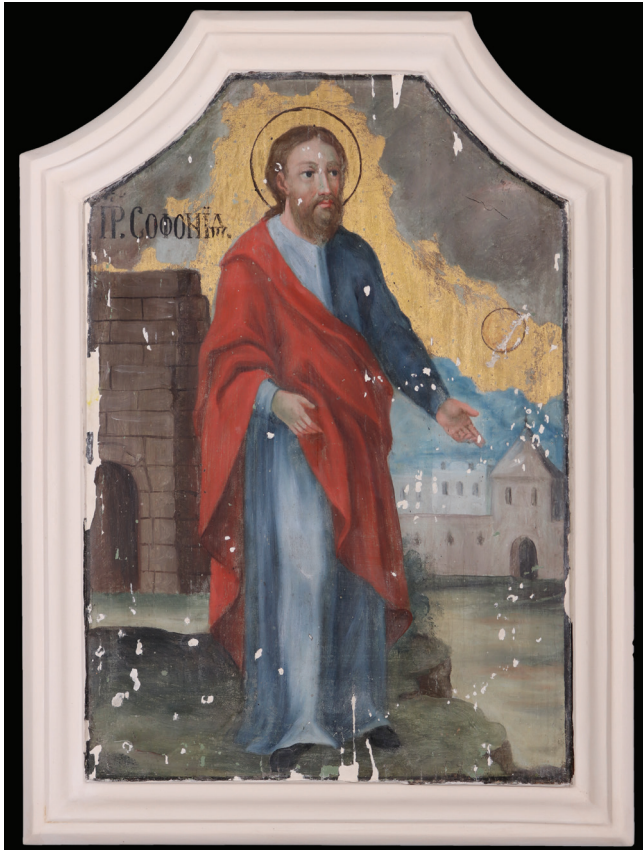
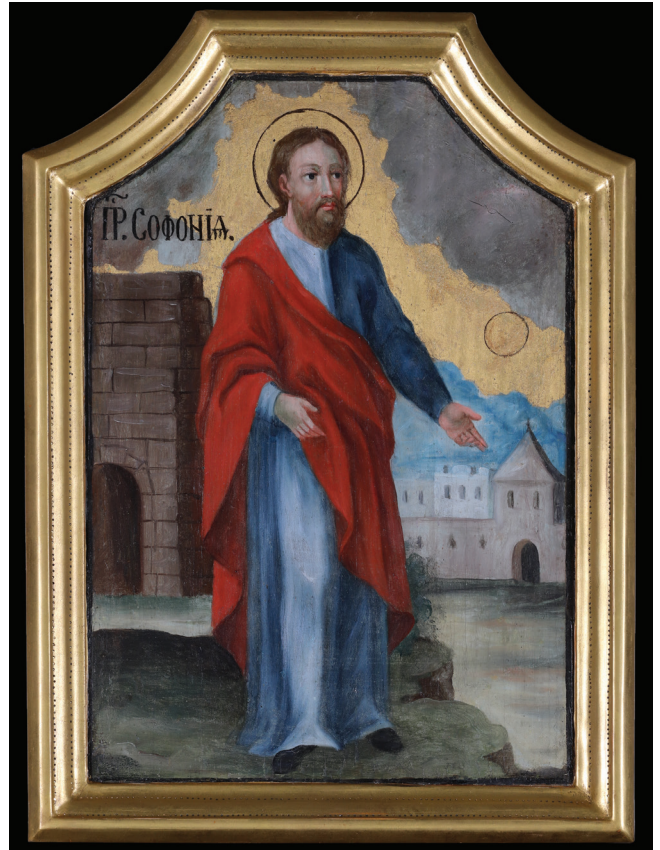
17. kép. A Szofóniás próféta-ikon rekonstruált kerete alapozva

18. kép. A Szofóniás próféta-ikon restaurált állapota

Az újonnan aranyozott felületeket nem visszakoptyással illesztettük be az eredeti, kopottas környezetükbe, mivel az a folyamat az épen megmaradt rétegek károsítását is okozhatta volna. E helyett inkább a későbbiekben könnyen eltávolítható patinával értük el az esztétikailag egységes összehatást. Elsőként dolomitörleménnyel és porpigmentekkel kevert sellakot hordtunk fel a felületre. A réteg száradását követően Mussini olaj-gyanta festékekkel (Sfumato, Van Dyck barna)<sup>37</sup> igazítottuk az aranyozás kiegészítéseit az eredeti felület színéhez (18. kép).

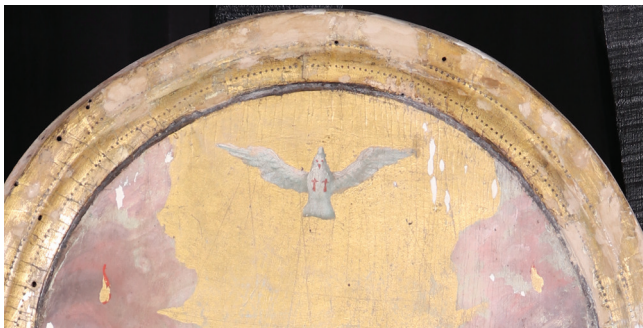
19. kép. A Szentlélek eljövetele ikon díszkeretének színezett tömítése, részlet

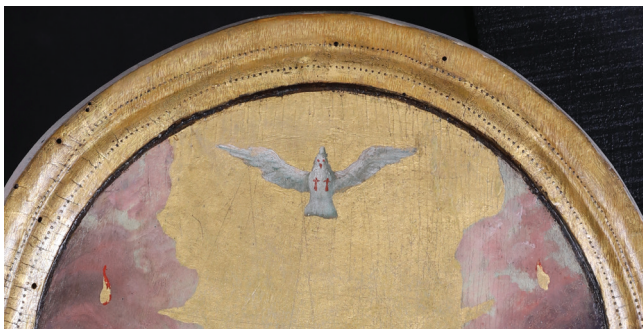
20. kép. A Szentlélek eljövetele ikon díszkeretének vonalkázós retusa, részlet

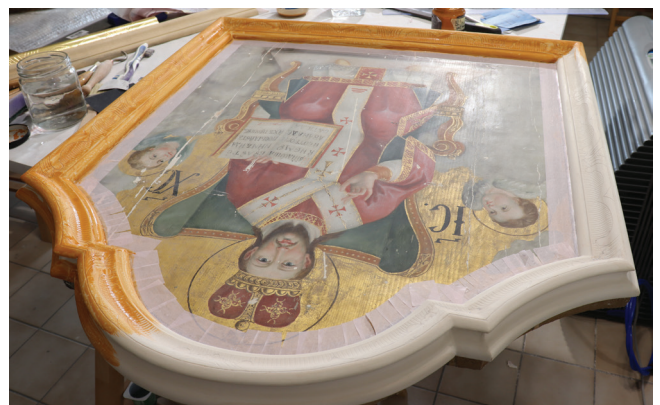
21. kép. A Krisztus, mint Nagy Főpap ikon díszkeretének bóluszozása

maradványainak elfedésére sárgásbarna és okker gouache-t használtunk. Az újonnan készített és alapozott keretléceken és faragványrészekben, a konzolasztlak felső pálcatagján, faragványain, a Kálvária-csoport talpzata tükrének keretén, és az azon lévő faragványok pótlásain poliment aranyozást alkalmaztunk: sellakkal szigeteltük az alapozást, majd arra bólusz került (21. kép).<sup>36</sup>

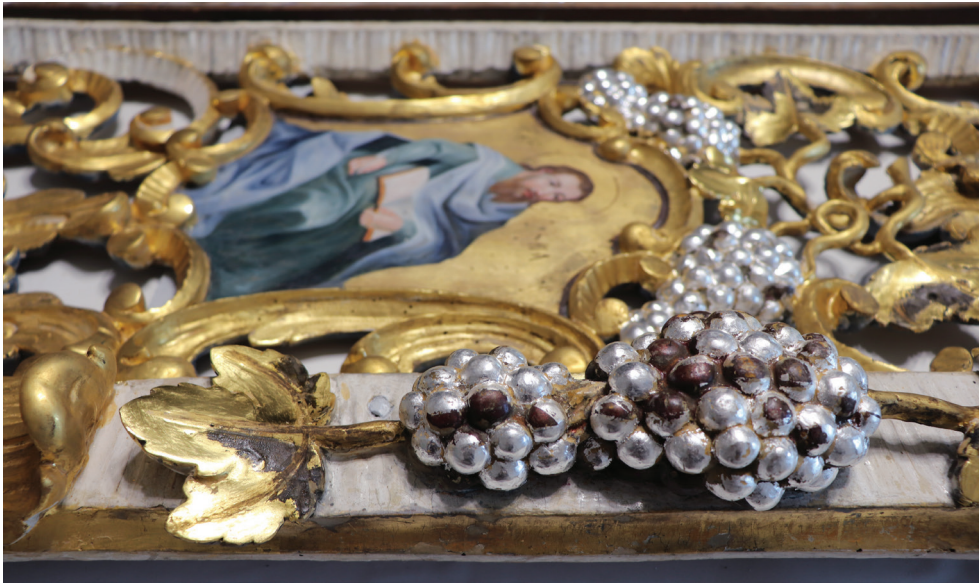
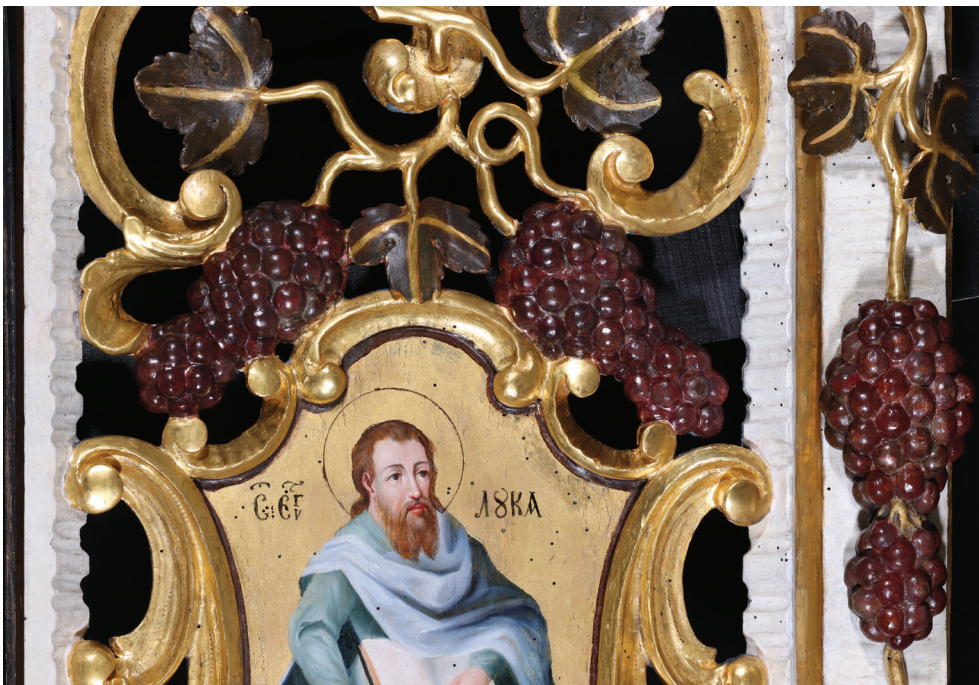
22. kép. A királyi ajtó kiegészített faragványainak ezüstözése, részlet

23. kép. A királyi ajtó kiegészített faragványainak lüszterezése, részlet

kevert sellakot alkalmaztunk. Később erre Talens 004 retuslakkal<sup>39</sup> keverve csökkentett olajtartalmú olajfestéket hordtunk fel több vékony rétegben úgy, hogy a vörös vagy zöld színezés alól még átderengessen az ezüstfüst fénye (22–23. kép).

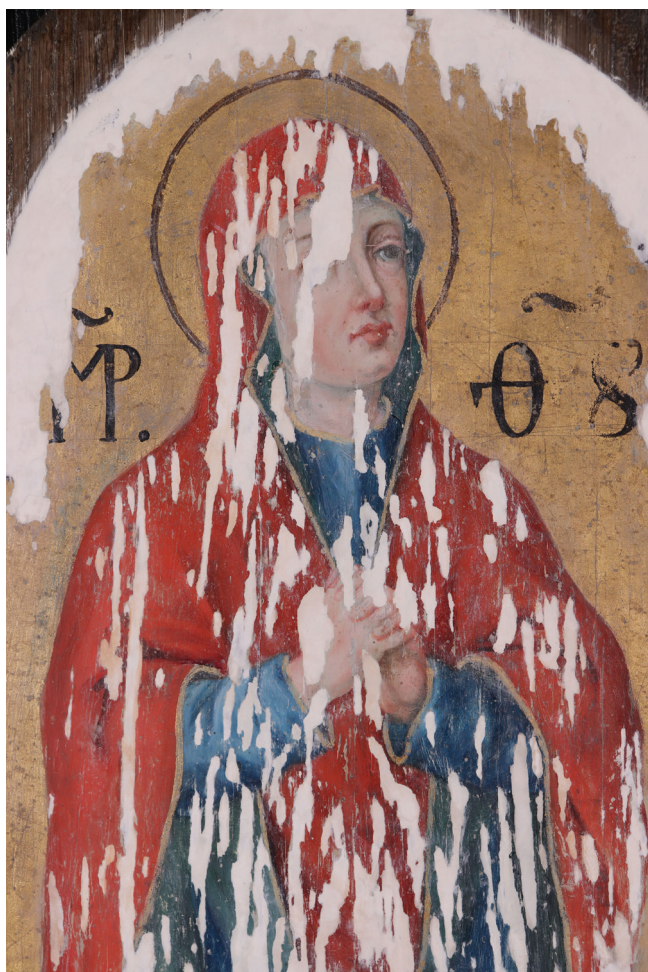
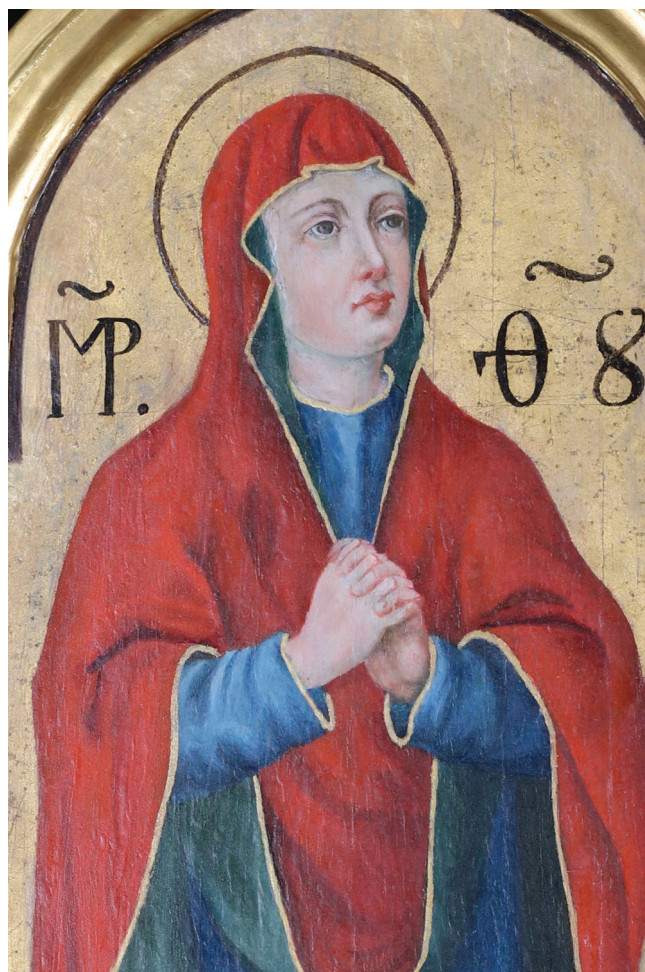
24. kép. A Fájdalmas Istenszülő-ikon tömített állapota, részlet

25. kép. A Fájdalmas Istenszülő-ikon restaurált állapota, részlet

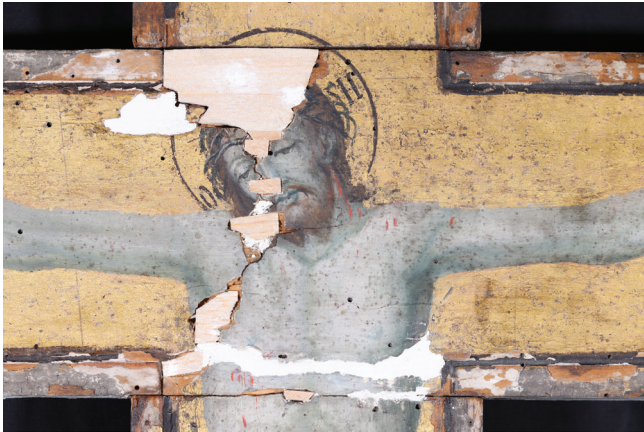
26. kép. Az oromzati kereszt korábbi szerkezeti megerősítése, részlet

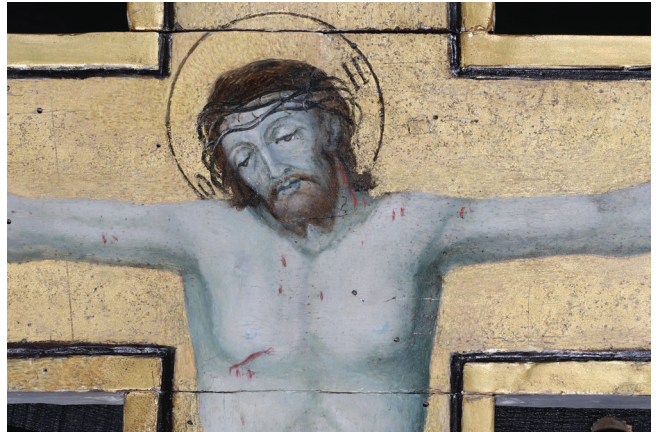
27. kép. A megfeszített Krisztus az általunk végzett esztétikai helyreállítást követően, részlet

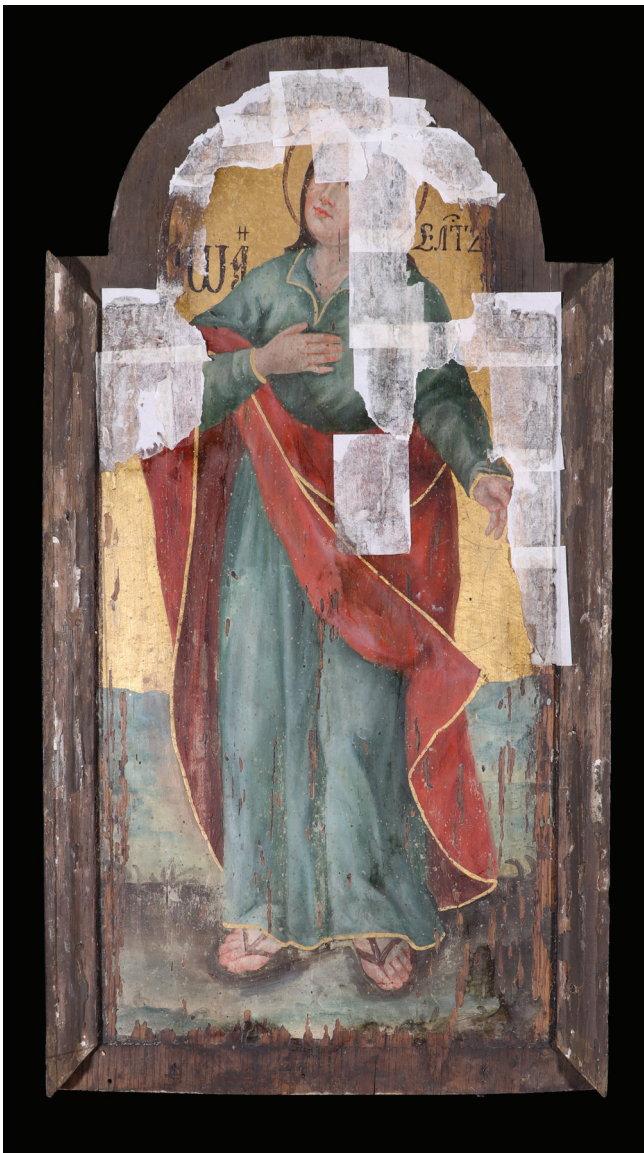
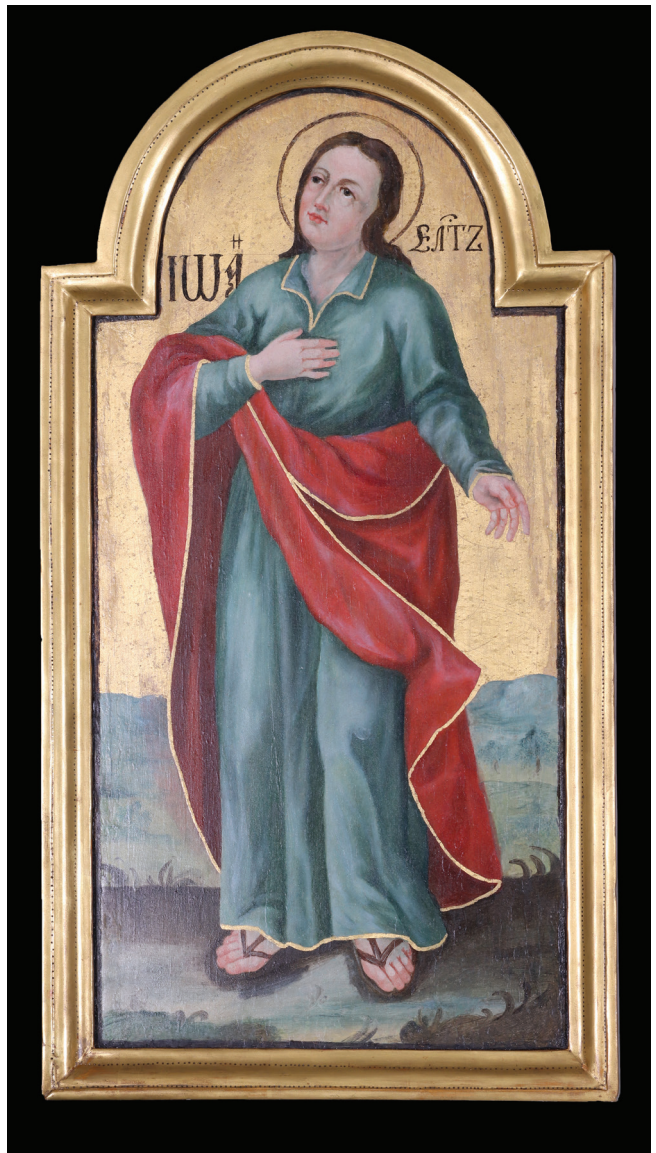
28. kép. A Szent János evangélista-ikon átvételi állapot felvételén még láthatók a lokális leragasztások

29. kép. A Szent János evangélista-ikon a restaurálást követően
