Dr. Szabó József Zoltán<sup>1</sup>

## REZGÉSCSÖKKENTÉS TENGEY-BEÁLLÍTÁSSAL<sup>2</sup>

### REDUCTION OF VIBRATION WITH SHAFT ALIGNMENT METHOD

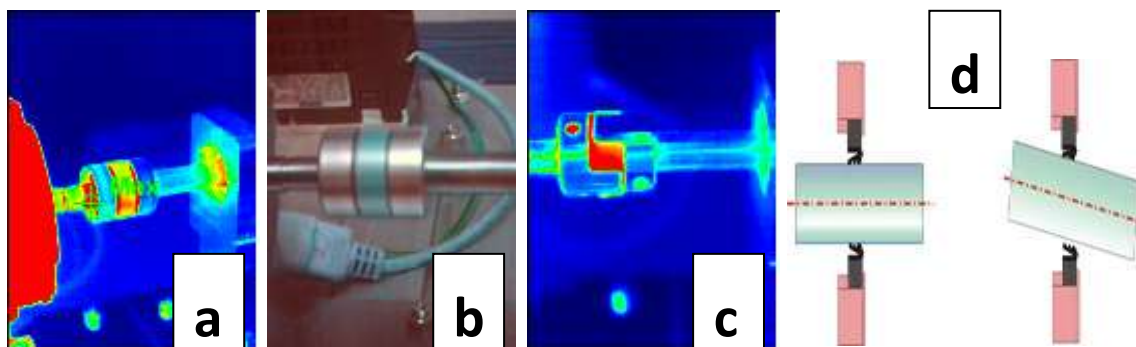
6. ábra Rotex tengelykapcsolós hajtás hőképe (a)

Fényképe(b), A tengelykapcsoló betét melegedése(c), A tengely-beállítási hiba tömítés károsító hatása (d) [11]

Figyelembe kell még vennünk a károsító hatások elemzése kapcsán azt a tényt is, hogy a tengelykapcsoló felekkel összekényszerített ferdén álló tengelyek nem koncentrikusan helyezkednek el a tömítésekben sem. Ezt szemlélteti a 6. d. ábra, amelyen egy tömítés igénybevétele látható. A tönkremenetel folyamata un. primer károsodásként gyors tengelykopással, a tömítés előregedésével és vetemedésével kezdődik, ebből következően idegen anyag (pl. por) jut a gép belsejébe, ez olajszennyeződést okoz, ami un. szekunder károsodásként a belső gépelemek, csapágyak, fogaskerekek berágódásához vezet. [2][4]

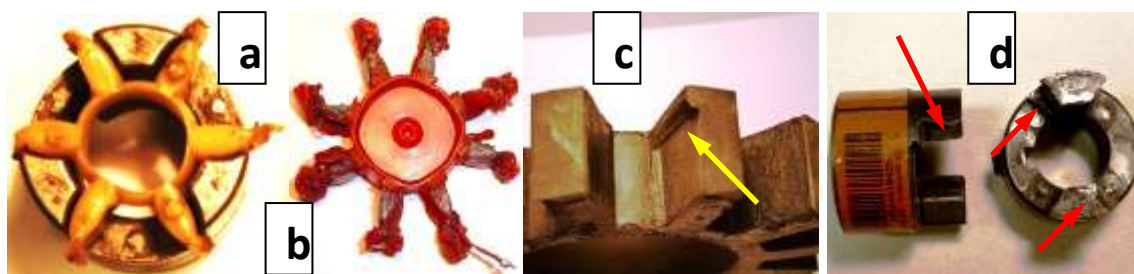
A tengelyek kitérő helyzetéből adódó deformációt a tengelykapcsolók rugalmas elemei veszik fel, amelyek a hővé alakuló deformációs munka következtében kilágyulnak, sőt akár el is olvadhatnak. A 6. b. ábrán példaként látható Rotex műanyag betétes tengelykapcsolók alkalmazásával a szerelésre, beállításra fordított idő jelentősen csökkenthető, azonban a műanyagok a hő hatására hamar kilágyulnak, amint azt a szakértői gyakorlatomból származó 7. a. 7. b. és 7. c. ábrák példái is mutatják. Amikor a betét elolvad és a tengelykapcsoló felek kisajtolják maguk közül a műanyagot, megkezdődik a fém részek kopása. Erre egy jellemző példát a 7. d. ábrán kísérhetünk figyelemmel, melyen nyilakkal jelöltem a kopás helyét.

7. ábra Műanyag tengelykapcsoló betétek (a,b,c) és tengelykapcsoló agy (d) károsodása [11]

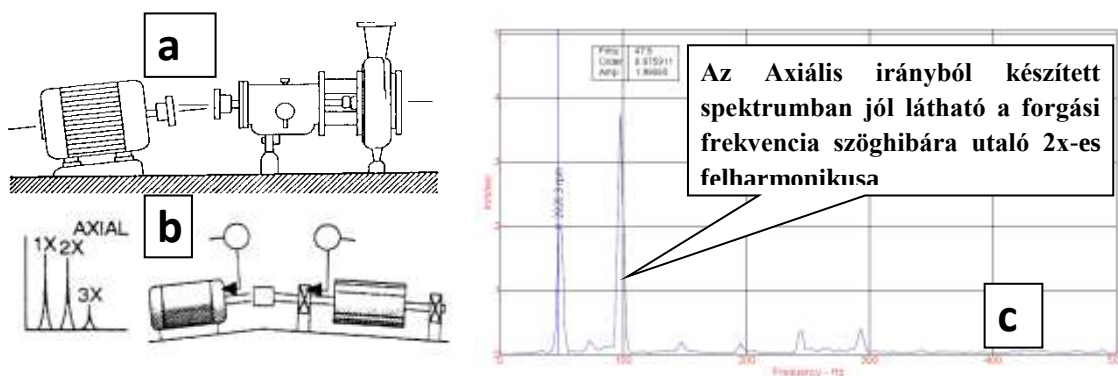
8. ábra A szöghiba sematikus ábrája [4] (a). Jellegzetes spektrumképe, [5] (b).

Egy általam mért centrifugál szivattyú szöghibára utaló axiális rezgésebbesség spektruma (c) [11]

ritka, a 3x-os frekvencián, vagy az ezeknek egész számú többszöröseinél jelentkező magas amplitúdó sem. A hiba tökéletes azonosítása a 2x-es axiális felharmonikus  $180^\circ$ -os fázisszög különbségével lehetséges. A szöghiba megjelenésére mutat példát az 8.c. ábra, melyen egy szeszipari centrifugál szivattyú tengelykapcsoló felőli motorcsapágyának axiális irányból készített rezgésebbesség spektrumképe látható. A szivattyún lézeres tengelybeállító készülékkel is azonosítható volt a megengedhetőnél nagyobb mértékű szöghiba jelenléte. [5]

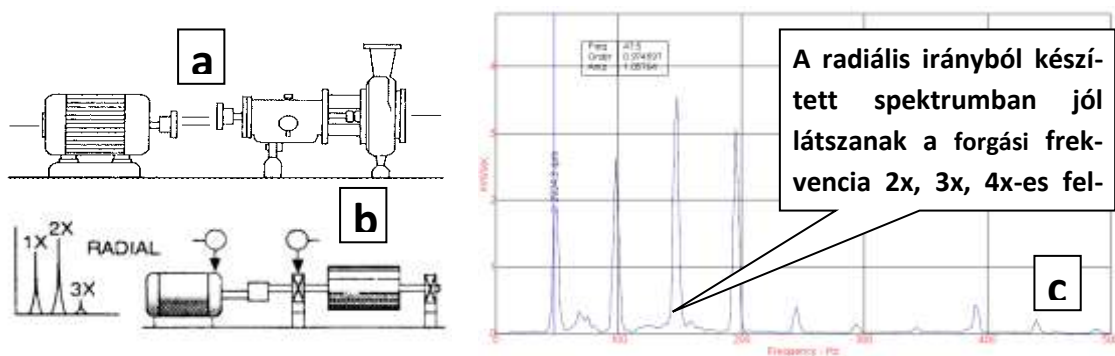
9. ábra A párhuzamos eltérés sematikus ábrája[4] (a), Jellegzetes spektrumképe[5] (b), Egy általam mért centrifugál szivattyú párhuzam hibára utaló axiális rezgésebbesség spektruma(c) [11]

Ipari gyakorlatomból a párhuzamos tengely-beállítási hiba megjelenésére az 8. c. ábrán mutatok példát, melyen szintén egy centrifugál szivattyú tengelykapcsoló felőli motorcsapágyának radiális irányból készített rezgésebbesség spektrumképe látható. A szivattyún lézeres tengely-beállító készülékkel azonosítható, a megengedhetőnél nagyobb párhuzamos eltérés volt. [7]

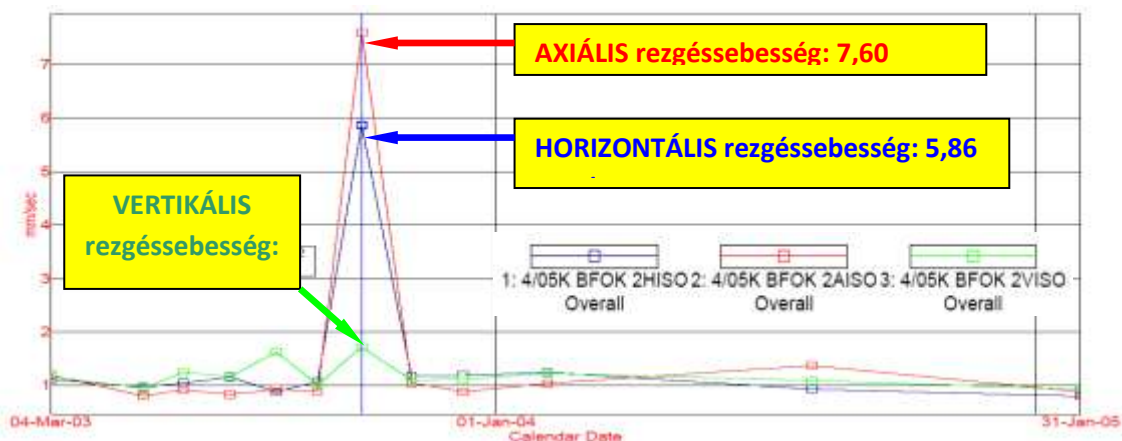
13. ábra A vákuumszivattyú kuplung felőli motorcsapágyának vízszintes, függőleges és axiális rezgésebbesség mérési eredményei, RMS „overall” értékek a 10-1000 Hz frekvencia tartományban[11]

A 13. ábra rezgésmérési trendjén látható időszakban a gépen több éven át, havi, majd negyedéves gyakorisággal rendszeresen végeztem rezgésdiagnosztikai állapotfigyelést a vezetésem alatt álló Mc. Method Műszaki Szolgáltató Betéti Társaságon keresztül. A vákuumszivattyú rezgésmérése a 12. c. ábrának megfelelően, a motor és a szivattyú csapágyazási helyein vízszintes (HOR), függőleges (VER) és axiális (AXI) mérési irányokban történt. A rezgésmérés során ugyanazon műszerbeállításokkal a ugyanazon mérési helyeken a mechanikus hibák kimutatására szolgáló rezgésebbesség, valamint a csapágy elhasználódásra utaló rezgésgyorsu-

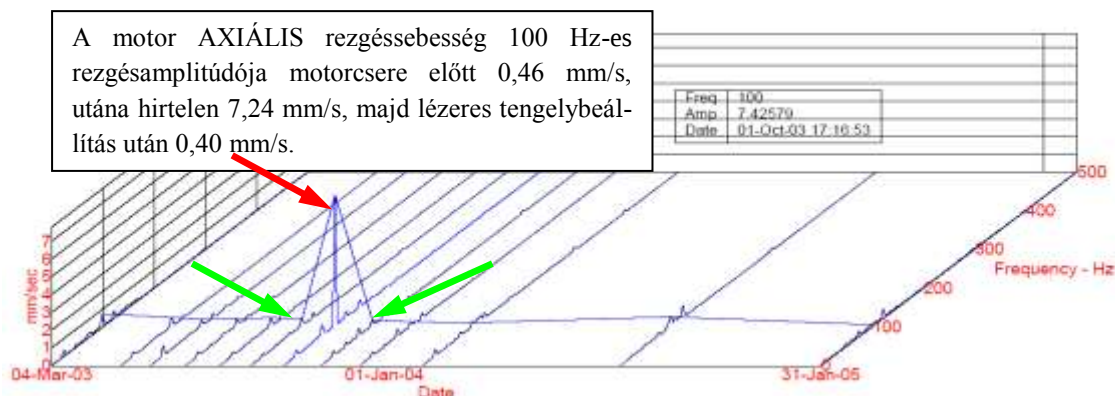
14. ábra A motor tengelykapcsoló felőli csapágyának axiális (2AXI) rezgésebbesség spektrumon belüli változásait bemutató "palogram" diagram [11]

A berendezés tartósan elfogadható rezgésszinten üzemelt, (melyet a 13. ábra trendjén és a 14. ábra „Palogram” diagramján figyelemmel kísérhetünk) egészen addig, míg a gépen 2003 szeptemberében egy elektromos probléma, motor forgórész tekercs szakadás miatt, motort nem kellett cserélni.

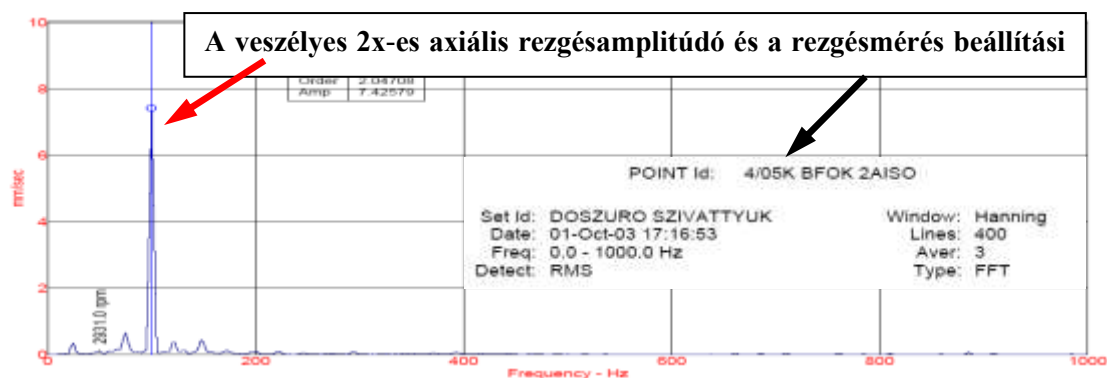
15. ábra A tengely-beállítási hibára utaló veszélyes (7,42 mm/s) axiális rezgésebbesség amplitúdó [11]

Az szokásos októberi ellenőrző rezgésmérés során a szivattyú tengelykapcsoló felőli csapágyain veszélyes rezgésnövekedést diagnosztizáltam, melynek valószínűsíthető oka az volt, hogy a csere során a szakemberek nem gondoltak a pontos tengelybeállítás fontosságára, így hirtelen jelentős rezgésebbesség növekedés jött létre axiális és horizontális mérési irányban.

ban a rezgésebesség RMS<sup>6</sup> „overall” értékének nem kielégítő értéke 2,8 mm/s, a veszélyes szint határa 7,1 mm/s. [10] Ez alapján megállapítottam, hogy a rezgések veszélyes nagyságúak, ezért azonnali beavatkozásra van szükség. A rezgésspektrumok kiértékelése során kimutattam, hogy a spektrumon belüli rezgésnövekedés axiális irányban a 2x-es forgási frekvencián következett be, amely alátámasztotta a vízszintes tengely-beállítási hiba diagnózist.

Természetesen sürgős egytengelyűség ellenőrzést javasoltam, melyet hamarosan végre is hajtottunk egy COMBI-LASER típusú tengelybeállító készülék segítségével. A tengelybeállítás során a műszer horizontális irányban 0,3 mm-es párhuzamossági, illetve 0,48/100 mm-es szöghibát mutatott ki. Az 1. táblázat alapján ez egyértelműen alátámasztotta a veszélyes szöghiba rezgésspektrum alapján diagnosztizált szimptomáit. Mivel viszonylag kis gépről volt szó a hibát kb. egy óra alatt sikerült megszüntetni, ami a műszer fel és leszerelését is tartalmazta.

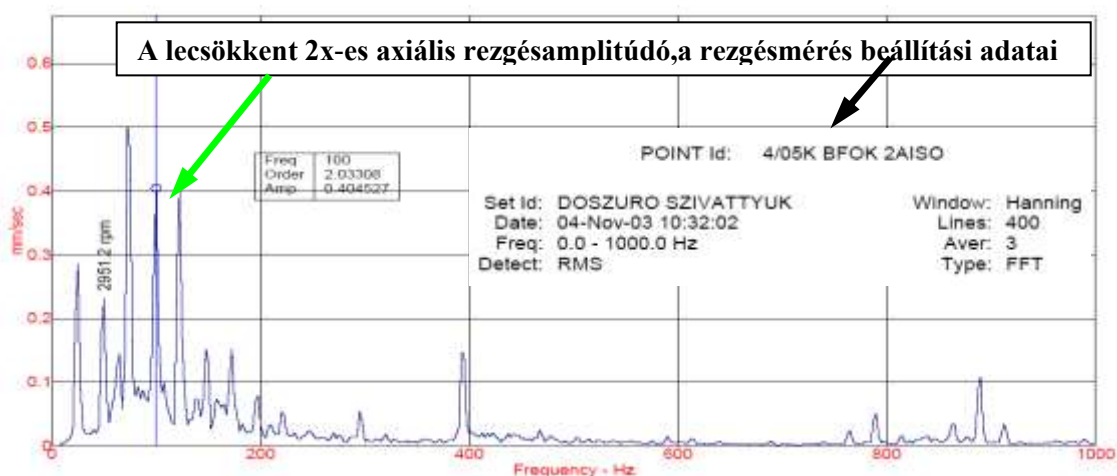
16. ábra A tengely-beállítási hiba megszűnésére utaló 0,40 mm/s axiális rezgésebesség amplitúdó [11]

A beállítás után az ellenőrző rezgésmérést elvégezve megállapítottam, hogy a hiba kiküszöbölése tökéletesen sikerült. Ezt mutatja a 13. ábra trendje, a 14. ábra „palogram” diagramja, melyekben jól látszik a beavatkozás előtti és utáni amplitúdó változás. A 16. ábra spektrumképe mutatja, hogy a 100 Hz-es 2x-es rezgésebesség amplitúdó 7,42 mm/s-ról 0,40 mm/s-ra csökkentésével a gép műszaki állapotát sikerült megfelelő szintre visszaállítani.
