Barna Péter, Nagy Rudolf

## AZ APOLLO 1 ŰRHAJÓ TÚZESETE

**Kulcsszavak:** űrverseny, tüzeset, túlnyomásos kabin, oxigénindex, turbulens áramlás, anyagok éghetősége

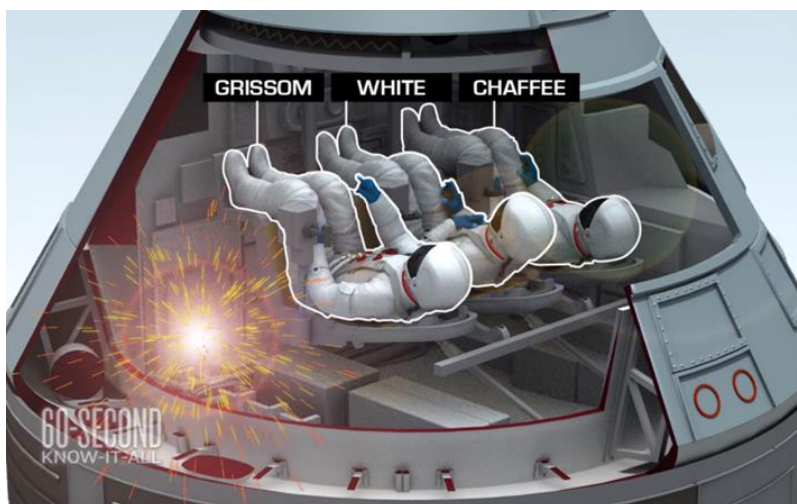
A tűz az űrkabin bal oldalán keletkezett. Az itt található külső szerelőnyílás mögött egy kábelköteg volt, aminek ajtaját tesztek során többször kinyitották és becsukták. Feltehetően ekkor sérült meg az egyik kábel teflon szigetelése. Ez viszont teljes bizonyossággal nem megállapítható. Következtetni abból lehet erre, hogy a tűz itt okozta a legnagyobb sérülést a kabinban, tehát feltehetően itt állt fenn a legtovább. A megsérült kábel szikrája, vagy elektromos íve lehetett a gyújtóforrás.

13. ábra A gyújtóforrás és a pilóták elhelyezkedése a kabinban [29]

Helyi idő szerint *18 óra 31 perc 12 másodperckor* jelentek meg az első lángok a baloldalon, Grissom lábánál. A parancsnoki modul műszerei szerint ekkor még a tűz nem volt túl intenzív, de a belső nyomás és a hőmérséklet lassú emelkedett. A gyújtóforrás közelében kevés éghető anyag volt, így a lángok kezdetben lassan fejlődtek, illetve emelkedtek és a kabin fala mentén. Amint a légénység észlelte a tüzet, megkezdte a vészelhagyási folyamatot. Grissom parancsnok feladata volt ilyenkor a baloldalon található külső nyomáskiegyenlítő kapcsoló működésbe hozása, ám ekkora azt már lángok borították. Számítások szerint a nyomáskiegyenlítéssel is csak másodperceket nyerhettek volna, mivel a szellőzés mértéke jóval a belső nyomásfejlődés alatt volt. Az elhagyási folyamat részeként White felkelt a középső üléséből és megkezdte a belső ajtó nyitását. Ez az ajtó befelé nyílt, így a bent lévő megemelkedett nyomás miatt azt lehetetlen volt kinyitni. A hibás konstrukciót szerencsétlen módon Grissom javasolta a kivitelezőnek. A „Libert Bell 7” vízreszállásakor az ajtajában lévő biztonsági robbanózár spontán módon lépett működésbe és az űrkabint elárasztotta a víz. Grissom-ot még éppen sikerült helikopterrel kimenteni, mielőtt az űrruhája is megtelt volna. Az Apollo 1 esetében, a szemtanúk állításai szerint az ajtó ablakán keresztül, a tűz árnyékában az űrhajósok mozgását lehetett látni. Ezt a tényt a belső navigációs rendszer adatai is alátámasztják. A kabin kilengését az asztronauták mozgása okozta. Chaffee az ülésébe szíjazva várta, hogy társai végrehajtsák a zár nyitását (14. ábra).

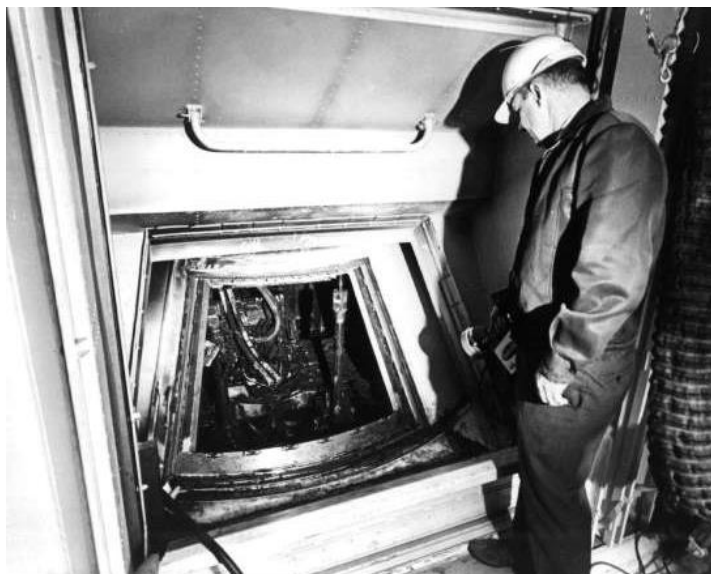
A kabin mellett lévő fehér szobából a 34-es torony vezetője, egy rendszer technikus és egy műszaki technikus hallotta a segélykiáltásokat, ezért értesítették a repülésirányítást a vészhelyzetről. Négyen siettek az asztronauták mentésére, de addigra a nyomás és hőmérsékletnövekedés miatt megsérült űrkabin lángokba borult. Ketten visszarohtak kézi oltókészülékekért és gázálcokért. A pilóták megközelítéséhez ki kellett nyitniuk a külső ajtót, de előtte el kellett távolítani róla a védőborítást (16. ábra). A fehérszobát előntötte a hő, a füst és a forróság. A mentést végzőknek a nehéz körülmények mellett öt és fél perc eltelte után sikerült kinyitni a kabint. Időközben megérkeztek a lifttel a technikusok, és további szakemberek próbáltak segíteni a bajbajutott űrhajósokon. A felnyitott kabinból ömlő füstben mozgás ekkor már nem volt látható. Egy mentős próbálta kitapogatni a pilótákat, de ő sem észlelt életjeleket. Az érkező tűzoltók már nem tudtak segíteni. További öt perc telt el, mire eloszlott a füst annyira, hogy biztonságosan megközelíthessék az űrkabin belsejét. Grissom és White felismerhetetlené szenedett űrruháját találták az ajtó alatt, Chaffee az ülésébe szíjazva feküdt. A riasztás után tizennégy perccel is érkeztek segítők, de hiába. Az orvosok ekkorra megállapították a halál beálltát. A holttesteket csak nehezen sikerült elszállítani, mivel az űrruhák a nagy hőtől hozzáolvadtak a padlóhoz. A boncolás során megállapították, hogy a halál oka a füstmérgezés volt.

15. ábra A kiégett parancsnoki modul ajtaja a fehérszobából [31]
