■ KÁZMÉR Miklós<sup>1</sup>

## Degradări cauzate de cutremur la Biserica Sfântul Mihail din Cluj-Napoca

## Földrengés okozta károsodások a kolozsvári Szent Mihály-templomon

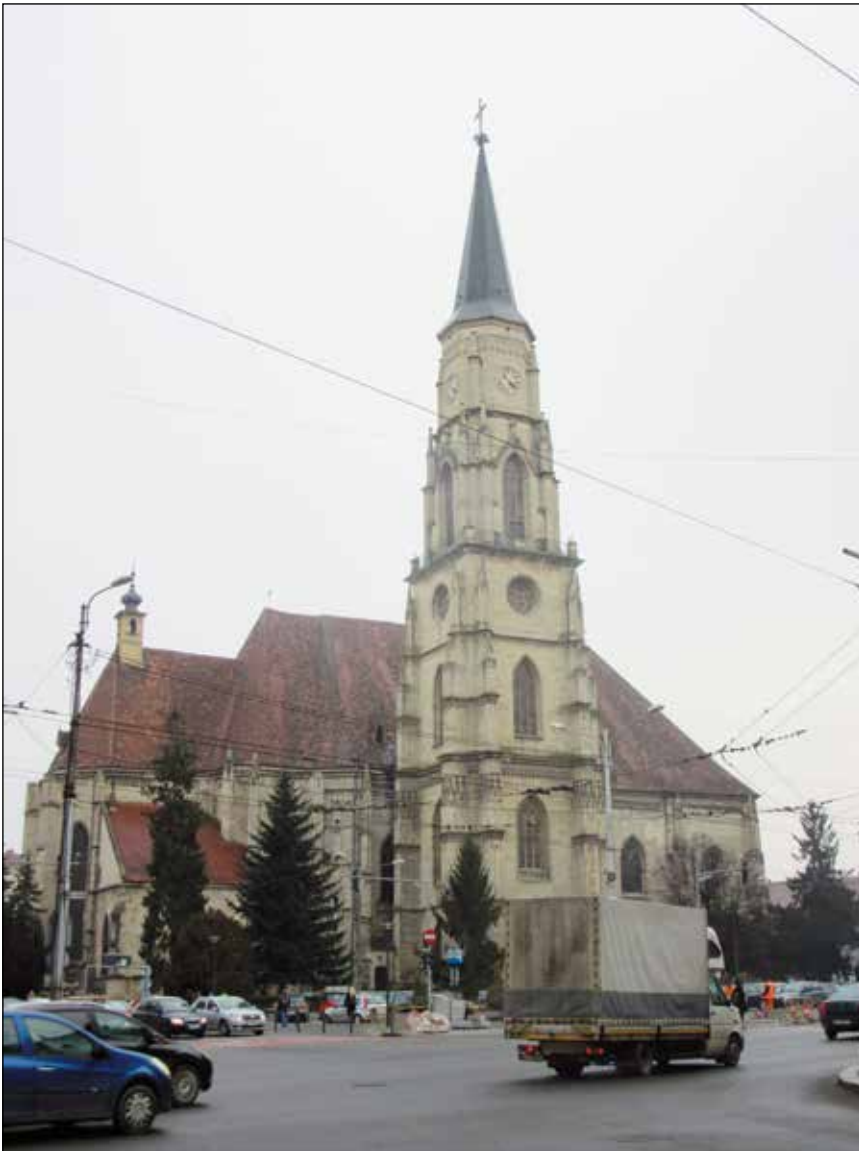
■ **1. kép:** A Szent Mihály-templom Kolozsvár Fő terén. A gótikus fő- és mellékhajók a kései középkorból származnak. Eredeti tornya az 1763-as földrengésben oly mértékben megsérült, hogy le kellett bontani. A ma álló torony a XIX. században épült. Az alatt ábrázolt károsodások jórészt a tetőperem és az ablakok teteje közötti területre korlátozódnak. © KÁZMÉR Miklós

■ **Foto 1.** Biserica Sfântul Mihail din Piața Unirii din Cluj-Napoca. Navele centrale și laterale gotice datează din evul mediu târziu. Turnul original puternic afectat de cutremurul din 1763 a trebuit demolat. Turnul de astăzi a fost construit în secolul al XIX-lea. Degradările prezentate mai jos se regăsesc majoritar pe suprafața pereților dintre partea superioară a ferestrelor și cea a cornișei. © Miklós KÁZMÉR

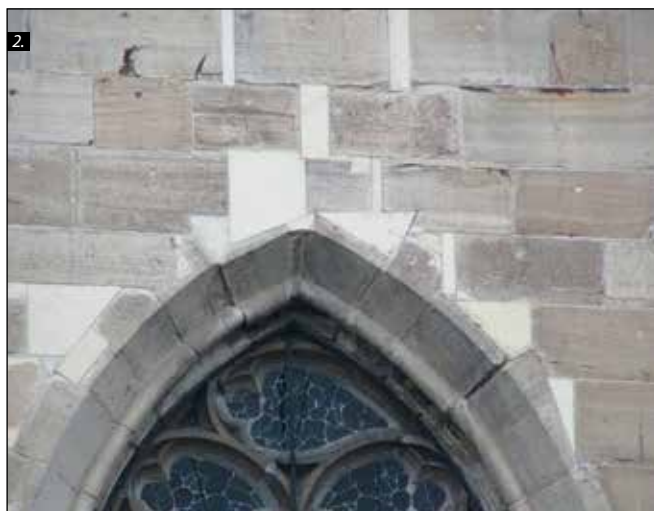
A templom csúcsíves ablakait keretező, szépen faragott kváderek pontos illeszkedése az építő szakma alapvető követelménye. Több ablakban viszont a csúcsív egyes kőtagjai kimozdultak eredeti helyükről, és néhány centiméterrel lejjebb zökkentek (2–3. képek). Ilyen elmozduláshoz az szükséges, hogy az ablakkal szomszédos két falrészlet ismétlődően eltávolodjék egymástól. Ez a jelenség a jelenleg ismert legmegbízhatóbb jelzője

Una dintre cerințele fundamentale ale meseriei de pietar a fost ca ambrazura ancadramentelor de la ferestrele ogivale să se realizeze, tot în arc ogival, cu zidărie din pietre de talie minuțios potrivite. Însă în cazul mai multor ferestre, unele pietre aferente ogivei s-au deplasat de la locul lor original și s-au lăsat în jos cu câțiva centimetri (foto 2-3). Acest fenomen este semnalul cel mai de încredere al faptului, că o construcție din piatră a fost afectată de un cutremur, și nu din cauza greșelilor de fundare sau vreunui război a suferit degradări (KAMAI & HATZOR 2008).

■ **2. kép:** Egy gótikus ablak csúcsívében bal oldalt egy elem, jobb oldalt három elem néhány centiméternyit lezökkent a fallal párhuzamos síkban ható rázás során. A felső két kősorba illesztett keskeny kőpótlás jelzi a hajdani elcsúszás réseinek a helyét. A fehér kváderkövek restaurálás során kerültek oda, talán erősen töredezett tömbök pótlására. © KÁZMÉR Miklós

■ **Foto 2.** În ambrazura ogivală a ferestrei gotice sunt elemente de piatră – unul pe partea stângă, iar pe partea dreaptă trei – care s-au tasat câțiva centimetri, pe parcursul zguduirii cu efect în planul paralel cu peretele. Completarea de piatră inserată în cele două asize superioare semnalează rosturile apărute cu ocazia alunecărilor de odinioară. Pietrele de talie albe au fost înzidite în cursul restaurării, probabil în locul pietrelor de talie cu rupturi ample. © Miklós KÁZMÉR

Conform scării de intensitate arheoseismologică elaborată de RODRIGUEZ-PASCUA et alii (2013), cheile de arce tasate indică cutremur cu intensitatea VII, iar pietrele

A RODRIGUEZ-PASCUA et alii (2013) által készített archeoszeizmológiai intenzitási skála szerint a lezökkent zárókövek legalább 7-es intenzitású, a szétcsúszott kváderek pedig legalább 9-es intenzitású földrengést jeleznek. Mindkét érték messze meghaladja a Kolozsvár és környékére becsült, kb. 500 évenként visszatérő rengésekre feltételezett 6-os (LEYDECKER et alii 2008), sőt akár csak 5-ös intenzitást (KRONROD et alii 2013). Ez utóbbi az 1977-es vranceai rengés kolozsvári intenzitása. Az ennél lényegesen nagyobb, a Szent Mihály-templom sérüléseit okozó intenzitás azt jelzi, hogy közeli, jelenleg egyelőre ismeretlen epicentrummal kell számolnunk. Ez a tanulmány figyelmeztetés arra nézve, hogy új módszerekkel felismerhetők az eddig rejtve maradt környezeti veszélyforrások. Erdély és egész Románia rendszeres archeoszeizmológiai vizsgálata lehetőségét teremtene épített örökségünk földrengés-veszélyeztetettségének pontosabb megállapítására.

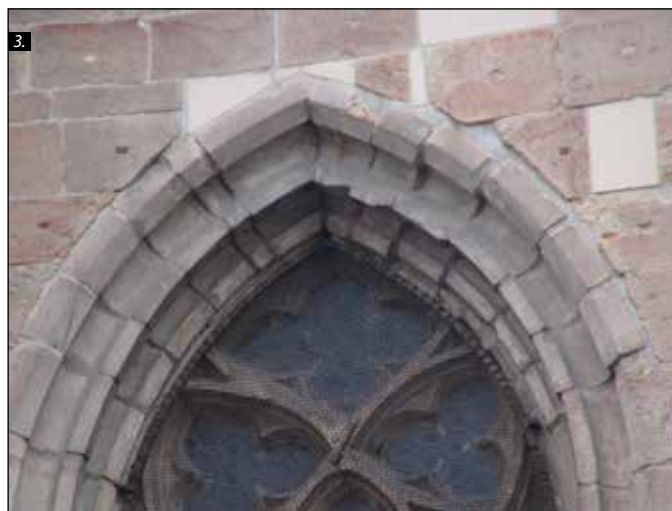
■ **3. kép:** Sorozatban elmozdult kváderek a szentély déli oldalának csúcsíves ablakában. A középső, faragott él ismétlődő csorbulása azt jelzi, hogy a fallal párhuzamos rezgések egymáshoz ütötték a kötömböket. © KÁZMÉR Miklós

■ **Foto 3.** Pietre de talie deplasate în serie la fereastra ogivală din peretele sudic al corului. Ciobitura repetată a muchiei cioplite din mijloc semnalează că vibrațiile paralele cu peretele au ciocnit blocurile de piatră între ele. © Miklós KÁZMÉR

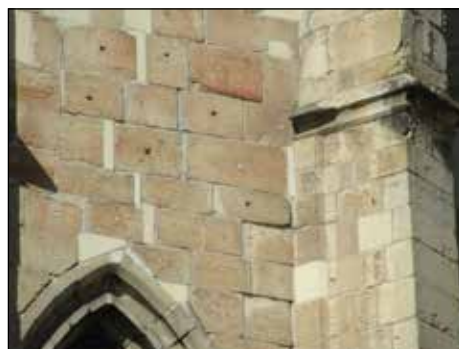
În zona superioară a pereților pe porțiunea dintre ferestre și cornișă astăzi sunt vizibile completări de piatră izbitoare, late chiar de 20 cm, de culoare deschisă (foto 4). Probabil că aceste completări s-au realizat cu ocazia lucrărilor îngrijite de restaurare din anii 1950, în rosturile apărute între pietrele de talie, ca efect al zguduirii seismice.

În peretele sudic al corului unele pietre de talie s-au rotit în jurul propriului ax (foto 4). Acest perete privit în ansamblu este și el torsionat în mică măsură: între cele două contraforturi, partea stângă iese mai în față, iar partea dreaptă este mai retrasă (foto 6).

A falak, ablakok és tetőperem közötti részeken ma széles, akár 20 cm-t elérő, feltűnő, világos színű kőpótlások láthatók (4. kép). Ezeket feltehetően az 1950-es évek gondos restaurálása során helyezték be azokba a résekbe, amelyek a szeizmikus rázás hatására egymástól eltávolodott kváderek között jöttek létre.

A szentély déli falában egyes kváderek elfordultak saját tengelyük körül (4. kép). Maga a szentély fala pedig kismértékben elcsavarodott: a két támpillér közötti, bal oldali rész előrébb, a jobb oldali rész hátrébb került (6. kép).

■ **4. kép:** A fal síkjával párhuzamos rengés hatására egymástól eltávolodott kváderek közeit keskeny kőcsikkokkal töltötték ki a restaurálás során. A támpillérral szomszédos egyik tömb kismértékben elfordult: jobboldali széle néhány centiméterrel közelebb került a szemlélőhöz. © KÁZMÉR Miklós

■ **Foto 4.** Rosturile dintre pietrele de talie deplasate apărute ca efect al vibrațiilor paralele cu planul peretelui cu ocazia restaurării au fost umplute cu fâșii înguste de piatră. Un bloc de piatră din vecinătatea contrafortului s-a rotit în mică măsură: marginea dreaptă a ajuns cu câțiva centimetri mai aproape de marginea dreaptă a ieșit din planul peretelui cu câțiva centimetri. © Miklós KÁZMÉR

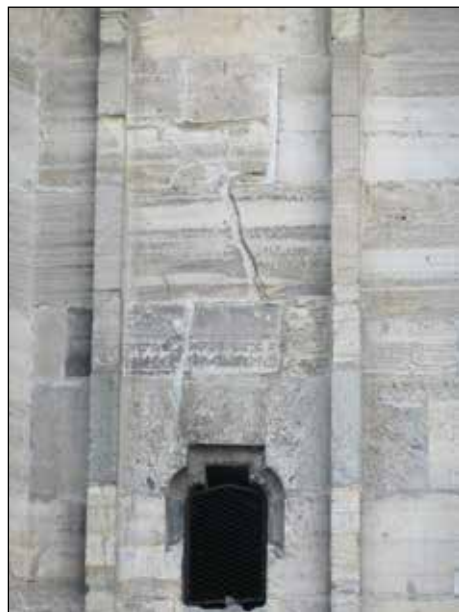
Nu sunt unice nici acele pietre de talie care sunt fracturate pe verticală, apoi cele două părți s-au și îndepărtat între ele (foto 5). Astfel de ruptură apare la acțiunea componentei verticale a forței valurilor de cutremure, vibrând asizele de piatră de deasupra, iar îndepărtarea elementelor este urmarea vibrațiilor generate de componenta orizontală a aceleiași forțe.

Nem egy kváderkövet függőleges hasadás szel ketté, amely mentén a két fél egymástól el is távolodott (5. kép). Ilyen törés a földrengéshullámok függőleges komponensének hatására, a fölötté lévő kősorok függőleges vibrációjára jön létre, az eltávolodás pedig a vízszintes komponensek kiváltotta rezgés következménye.

■ **5. kép:** Közel függőlegesen eltört és szétcsúszott kváderek a déli mellékhajó falába illesztett lépcsőház ablaka fölött. © KÁZMÉR Miklós

■ **Foto 5.** Pietre de talie cu ruptură aproape verticală și pietre de talie deplasate aflate deasupra ferestrei casei de scară amplasată în peretele navei laterale sudice. © Miklós KÁZMÉR

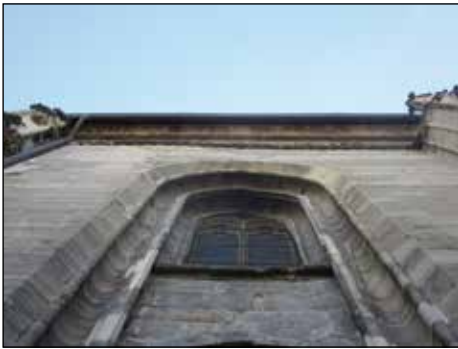
- **6. kép:** Csavarási deformáció az apszis déli falában. Az ablak fölötti rész bal oldala legalább 10 centiméterrel közelebb került a szemlélőhöz, mint a jobb oldal. © KÁZMÉR Miklós
- **Foto 6.** Deformare de rotire în peretele sudic al absidei. Partea dreaptă a zonei de deasupra ferestrei este proeminentă cu cel puțin 10 centimetrii, decât partea dreaptă. © Miklós KÁZMÉR
