## ZRÍNYI-ÚJVÁR SÁNCÁNAK LOKALIZÁLÁSA, FELTÁRÁSA ÉS REKONSTRUKCIÓJA

### Localization, excavation and reconstruction of the ramparts of Zrínyi-Újvár

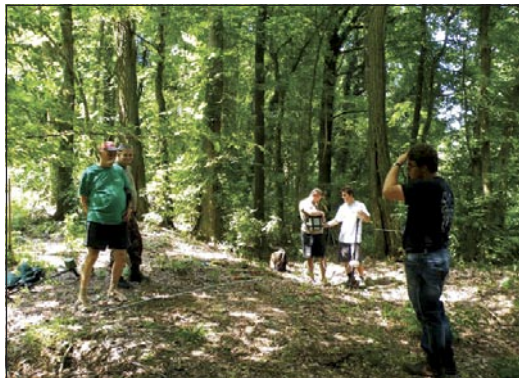
1. kép: A mérés előkészületei

A régészeti célú geofizikai felmérést 2012. március 9-én a pécsi Ecthelion Bt., Bertók Gábor vezette munkacsoportja, Simon Béla és Loki Róbert végezte, GSM 19 Overhauser magnetométerrel, gradiométeres összeállításban (0.01 nT felbontás, 0.2 nT abszolút pontosság beállítással)<sup>10</sup>.

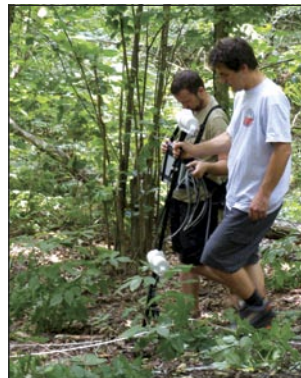
2. kép: Mérés a magnetométerrel

A felmérésre kijelölt terület erős lejtése, a növényzet és a várt jelenségek jellege (feltehetőleg átégett objektumok) indokolta a mérési módszer alkalmazását, ami 0,5x0,5 méteres rácsban történt.

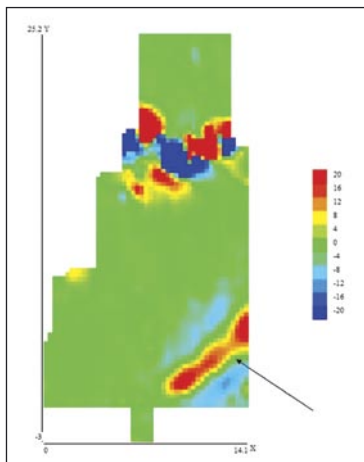
3. kép. A leégett erődítés vonala a magnetométeres felmérés térképén

A kb. 14x15 m-es mérési területet a feltételezett sánc részsűjén jelöltük ki, ahol az egykori paliszád nyomait kerestük. A felmérés két ponton mutatott ki a bolygatatlan talaj 1-2 nT-ás jeleihez képest jelentősebb anomáliákat (17. kép). A felmért terület északi peremén egy, a területet ferdén metsző, kb 2 m széles, 15–20 nT erősségű sáv figyelhető meg, amely átégett objektumra utal. Ezt megerősíteni látszik a fémkeresős kutatás során 50–60 cm mélységben itt talált átégett réteg is. Alakjánál és jellegénél fogva elképzelhetőnek tűnt tehát, hogy ez az anomália a védművek maradványaira utal.

A mágneses anomáliákat megjelenítő képen megfigyelhetjük, hogy az égett réteget jelző markáns sáv egy idő után eltűnik. Ez jelenthetné azt, hogy a magasabban fekvő részen nincs meg az égésnyom, azonban egy halvány árnyék arra utalhat, hogy itt ez nagyobb mélységben található. Jelenleg egybefüggő lejtős domboldal van ezen a helyen, azonban eredetileg a belül futó kötőgátból nyúltak ki a bástyák. A lejtősen szétomló földréteg a bástyák tövében a kötőgát alját borította be a legvastagabban, míg az előreugró szerkezetek fölött egyre vékonyabb a takaró réteg. A sáncok alapja ugyanis majdnem azonos szinten feküdt, de a jelenlegi domb magasságánál az egykori sánc magasabb és keskenyebb volt. A koronájáról leomló föld alakította ki a jelenlegi domboldalt. Ennek megfelelően figyelembe kell venni a rekonstrukciónál, hogy a domb alsó részén, ahol 40–50 cm vastag a takaró réteg, eredetileg 5–6 méter magas sánc emelkedett, miként a bástyák tövében futó kötőgát is hasonló magasságú volt. Itt az égett réteg fölött 3–4 méter vastag feltöltődés is lehet.

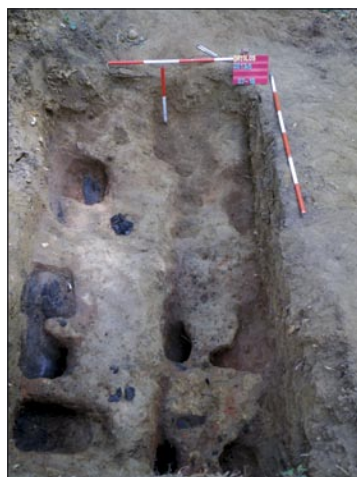
6. kép: A leégett sánc szerkezete bontás közben (D-ről)

A mérési eredmények alapján indokoltá vált 2013 nyarán a sáncok területén jelentkező anomália helyének feltárása. A 2013/5. számú, kb. 1,5 m széles és kb. 2,5 m hosszú szelvényünket a műszeres felderítés eredményeként kirajzolódott leégett erődítés vonala fölött jelöltük ki, úgy, hogy a magnetométeres térképen mutatott anomáliavonal lehetőleg a szelvény közepére essék (5. kép). A szelvény feltárása során egy hármas cölöpsorból álló támasztórendszer szerkezete rajzolódott ki (6–10. kép).

A feltárás jelenlegi eredménye alapján tehető megfigyeléseink szerint a földsáncot (bástyákat) két, párhuzamos, vastagabb, többnyire kör keresztmetszetű oszlopból, gerendából állított szerkezettel építették fel. A külső cölöpsort ahhoz ferdén támaszkodó, vékonyabb gerendákkal támasztották meg. Néhol a függőleges oszlopokat (egyelőre ismeretlen okból) vízszintes pallókra, gerendákra állították, amelyek összeköthették a két oszlopsort. Ezek a pallók részben aláfutottak a másik sornak, részben elfutottak a két oszlopsor között, mintegy támasztékául szolgálva a sáncba felhányt és bizonyára bedöngölt földnek.

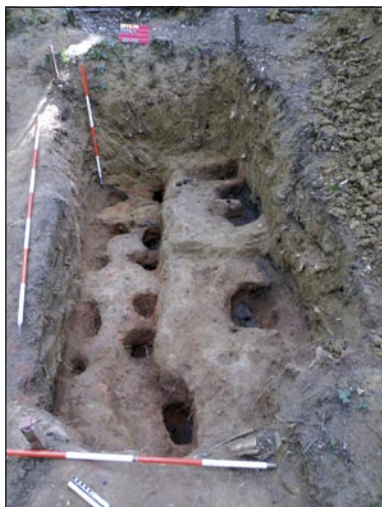
7. kép:  
A leégett sánc szerkezete kibontva  
(É-ről)

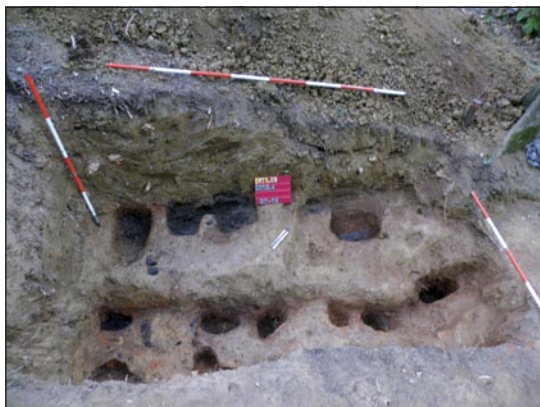
8. kép:  
A leégett sánc szerkezete kibontva  
(K-ről)

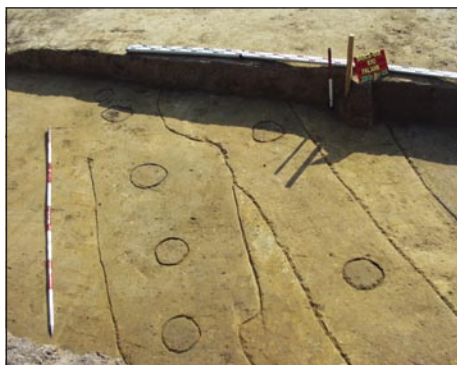
13a. kép:  
A barsi palánk többsoros cölöpárka (fotó: Költő László)

A cölöpöknek egy erre a célra előre megásott árokba történő behelyezésére jó példát szolgáltatnak többek között pl. a Barcsón<sup>13</sup> (több soros palánk), illetve Marótpusztán<sup>14</sup> (egy soros) előkerült szerkezetek (13a-b–14. kép).

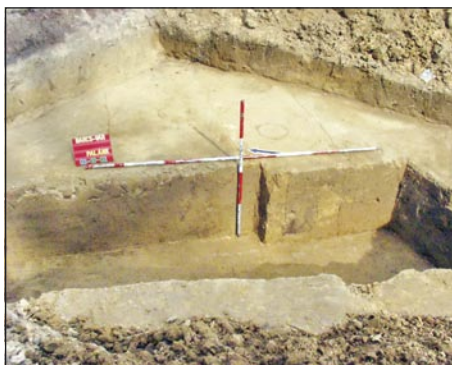
13b. kép:  
A cölöp-árokban jól látszik a körbe döngölt cölöp metszete (fotó: Költő László)

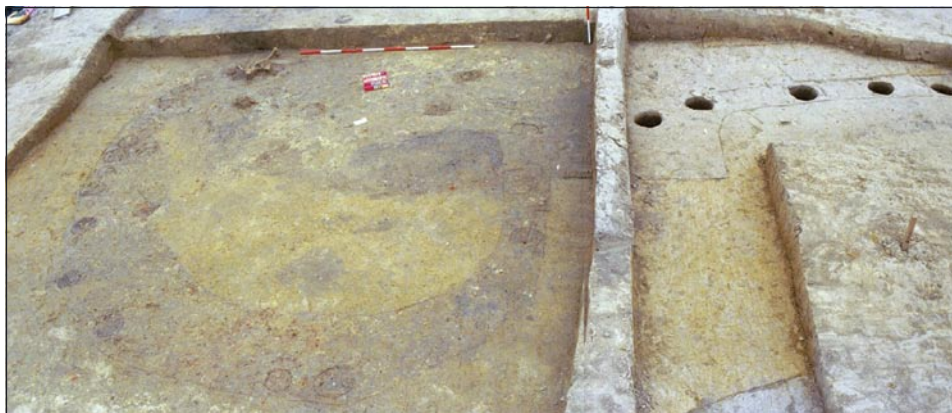
14. kép:  
Marót-vár ÉK-i bástyája a hozzá csatlakozó palánk cölöp sorával (fotó: Költő László)
