A Kárpát-medence üvegfestészete II. Az üvegfestmények és díszműüvegezek jellemző károsodásai

Mester Éva

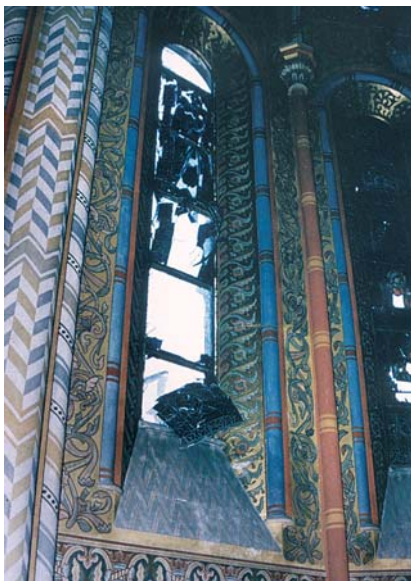
1. kép. Bombamerényletben károsodott üvegfestmény

A tűzvészekhez hasonlóan nagy területen károsítanak a tömegpusztító fegyverek, a bombatámadások nyomában fellépő légnomásváltozások. Ezek szívó hatása következtében súlyos deformációk keletkezhetnek. A széthúzódó ólomsínek teljesen szétszakadhatnak, a forrasztási csomópontok eltörnek, az egyes üveglemezek, de akár az egész ablak kieshet a helyéről. A sűrűn olmozott, kisebb üvegelemekből álló mezők jobban ellenállnak a légnomásnak. A robbantásos bűncselekményeknél hasonló károk keletkeznek.

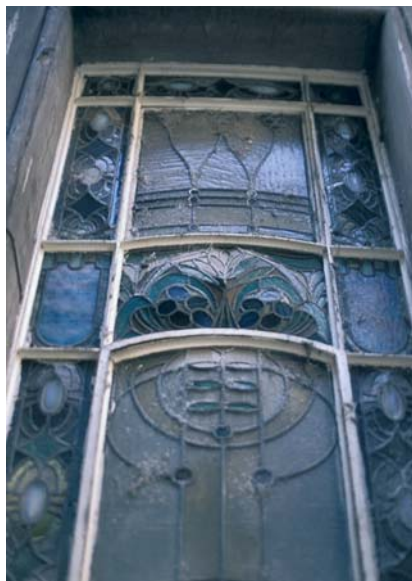
2. kép. Háborús bombatámadás okozta felületi deformációk

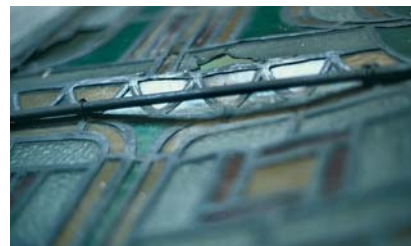
3. kép. Ólmozott mező felületi deformációja

Külső erő, nyomás, feszítés, vagy a szoros beépítés idézheti elő az ólmozott táblák különböző mértékű vetemedését is. Ez nemcsak statikailag veszélyes, de esztétikailag is zavaró, főleg a nagy magasságban lévő ablakoknál, ahol a por vastagabb rétegben rakódik le a deformálódott részeken, sötét foltokat képezve a felületeken, ezzel megváltoztatva a kompozíció tónusértékeit. Nagy

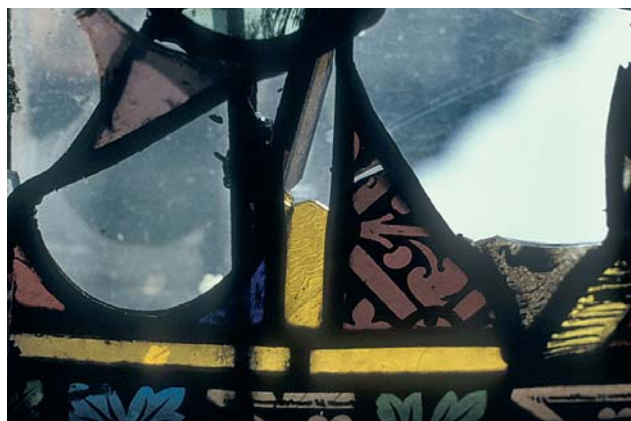
6. kép. Betörésnél szétvert üvegfestmény

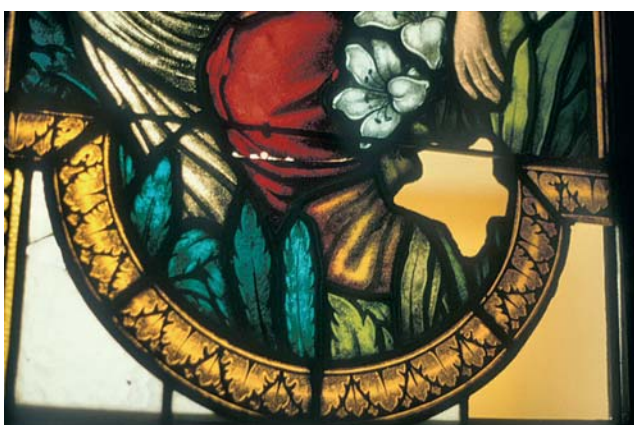
7. kép. Gyűjtögetők által kiemelt üvegszemek

A kincsvadászat és gyűjtögetés az 1970-es évek végétől erősödött fel, egészen a 90-es évekig tartott, amikor a színes üveglablakok divatja, a régiség fogalma, értéke ismét előtérbe került. A nagyvárosok őrizetlen, nyitott belső terei, lépcsőházai nagy károkat szenvedtek. A tolvajok olykor teljes lépcsőházakat is kifosztottak. Munkájukat megkönnyítették a sérült, megbomlott felületű ablakok. A gyűjtögetés először a festett ablakbetétekre és a plasztikus üvegdíszek kimazsolázására irányult. Később részletekben egész ablakokat elhordtak, vagy akár teljes lépcsőházakat kifosztottak. Az értékesebb darabok külföldre vándoroltak, de esetenként hétvégi házakban is felbukkantak. Az eltulajdonítás sajátos formáját képezte, amikor a felújítással megbízott vállalkozók nem az eredeti színes üvegpantelt építették vissza, hanem annak másolatát, vagy esetleg sima üveget. A rendszerváltás után nagy változás történt a lakóházak tekintetében. A lakásukat megvásárolt lakók, mint új tulajdonosok, már maguk tartják karban a közös házat, védik, óvják értékeiket, restauráltatják a színes üveglablakokat is.

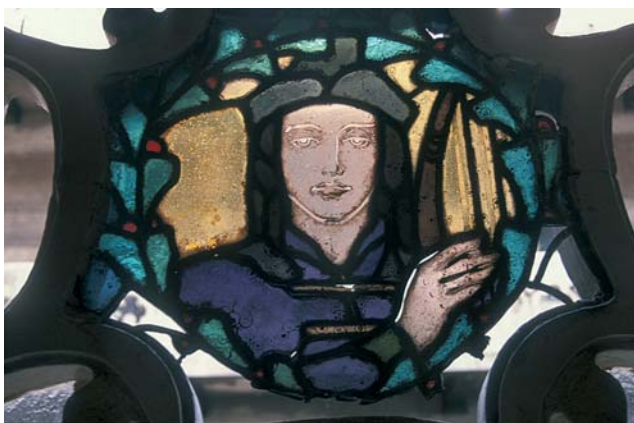
9. kép. Lepergett kontúrfestés, kiesett üvegszemek

Az üvegfestmények esztétikai értékét csökkentik a festéssel kapcsolatos károsodások. Az ioncserés festésmódon kívül az összes felületi festés sérülékeny, mivel ezek felületi réteget képeznek az üveg felszínén. A kontúr-, tónus-, grisaille- és zománccfestések hasonló okok miatt károsodhatnak. Az egyes festékek beégetéséhez más-más hőfok szükséges. Ha ez alatta marad a kívánt értéknek, vagy ha nincs kellő idő a festék beégésére, akkor nem alakulhat ki a megfelelő kötés a festék és a hordozó-üveg között. Ilyenkor a festékréteg porózussá válik, lekopik. Különösen zavaró látványt nyújt az egymás mellett lévő ép és kopott felületek együttes hatása. Az üveg külső oldalára kerülő különféle zománccfestékek nagyobb károsodásoknak vannak kitéve, mint a belső oldalon lévők, különösen, ha hiányzik a védőüveg. A festékeket a kívánnál magasabb beégetési hőfok is károsítja. Más színértéket mutatnak, ha túlégetés történik. Különösen a beégetés után vörös, bíbor, ibolya színtartományba eső festékek érzékenyek, esetükben akár 10–15°C eltérés is színváltozást okozhat. Esztétikailag nagyon zavaróak lehetnek ezek az eltérések. A túlégetések elkerülésére alapvető szabály, – a festékbeégetést mindig a legmagasabb hőmérsékleti értéktől kezdve kell végezni, fokozatosan a legalacsonyabb érték felé haladva. Ugyancsak a festékréteg lekopását, esetleg teljes eltűnését eredményezi, ha nem tartalmaz elég folyósító anyagot, ugyanis ez biztosítja a festék üveghez tapadását. A festék égetés közbeni felpúposodásához, lemezes leválásához vezet a vastagon felhordott festékréteg. A többszöri áthúzás ugyanilyen károkat okozhat, mivel az égetésnél keletkező mikrorepedések is leválást okoznak, az elégtelen beépülés következtében. A túlságosan vékony festékbevonat az égetés folyamán kifakulhat, elhalványulhat, túléghet, foltosodást okozhat. Ennek elkerülésére minden festékhígításnál pótolni kell a festéktesteket. Az összes festéstechnikánál alapvető fontosságú az üvegfelület teljes por- és zsírtalanítása a műveletek megkezdése előtt. A poros, zsíros

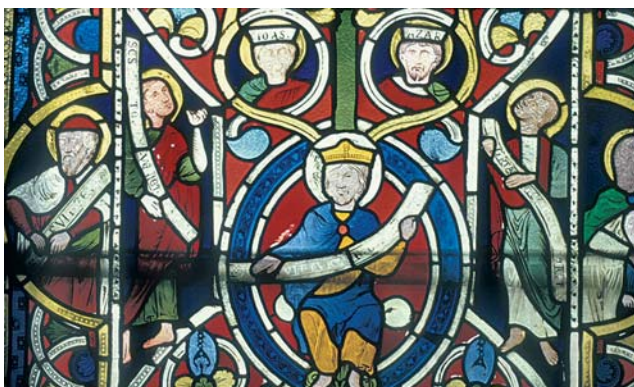
10. kép. Károsodott kontúr- és schwarzlot festés

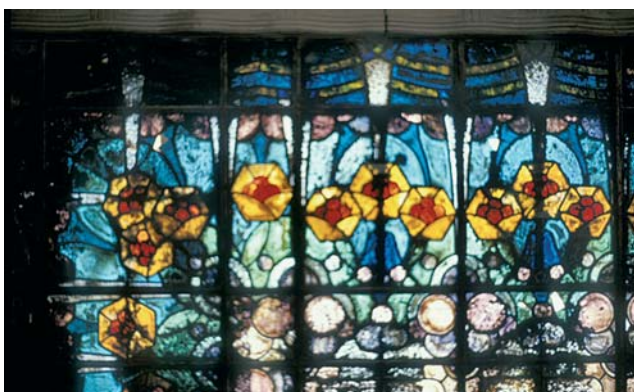
12. kép. Szennyezett üvegmennezet

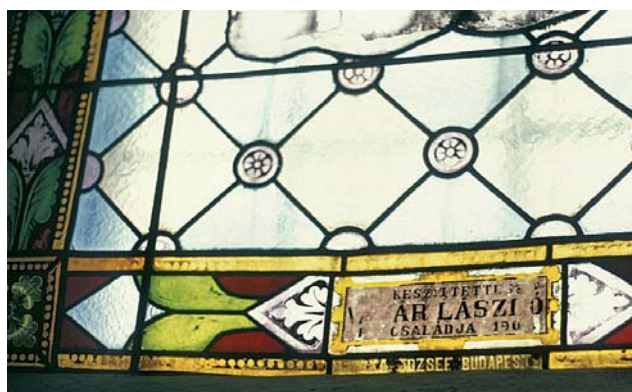
13. kép. Lepergett kontúrfestés

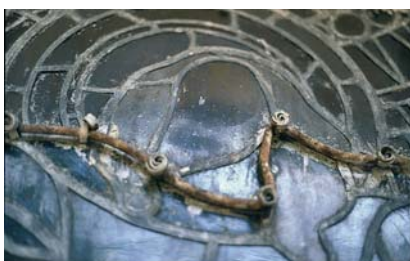
14. kép. Erősen korrodálódott merevítővas

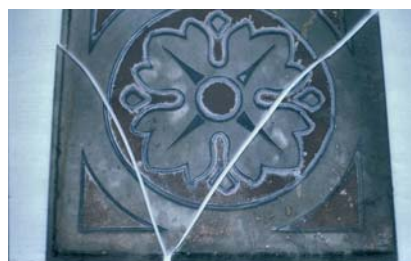
15. kép. Törött, erősen szennyezett üvegelem

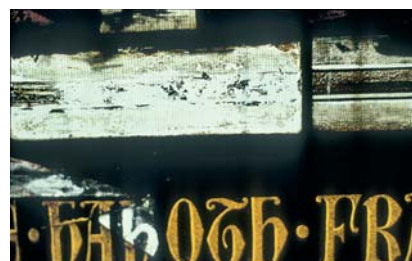
16. kép. Lepergett festékrétegek, helytelen üvegpótlás

- eltérő színű és színárnyalatú üvegek
- eltérő texturáltságú és minőségű üvegek
- eltérő színű és minőségű üvegfestékek
- az ólomosztások önkényes megváltoztatása
- az üvegtörések átólmozása
- a korrodált ólomsínek újbóli átforrasztásából adódó roncsolások és esztétikai hibák
