Korábbi beavatkozások láthatatlan kockázatai

A Budapest-Fasori Evangélikus templom homlokzatát díszítő Róth Miksa mozaik újrarestaurálása

Kürtösi Brigitta Mária

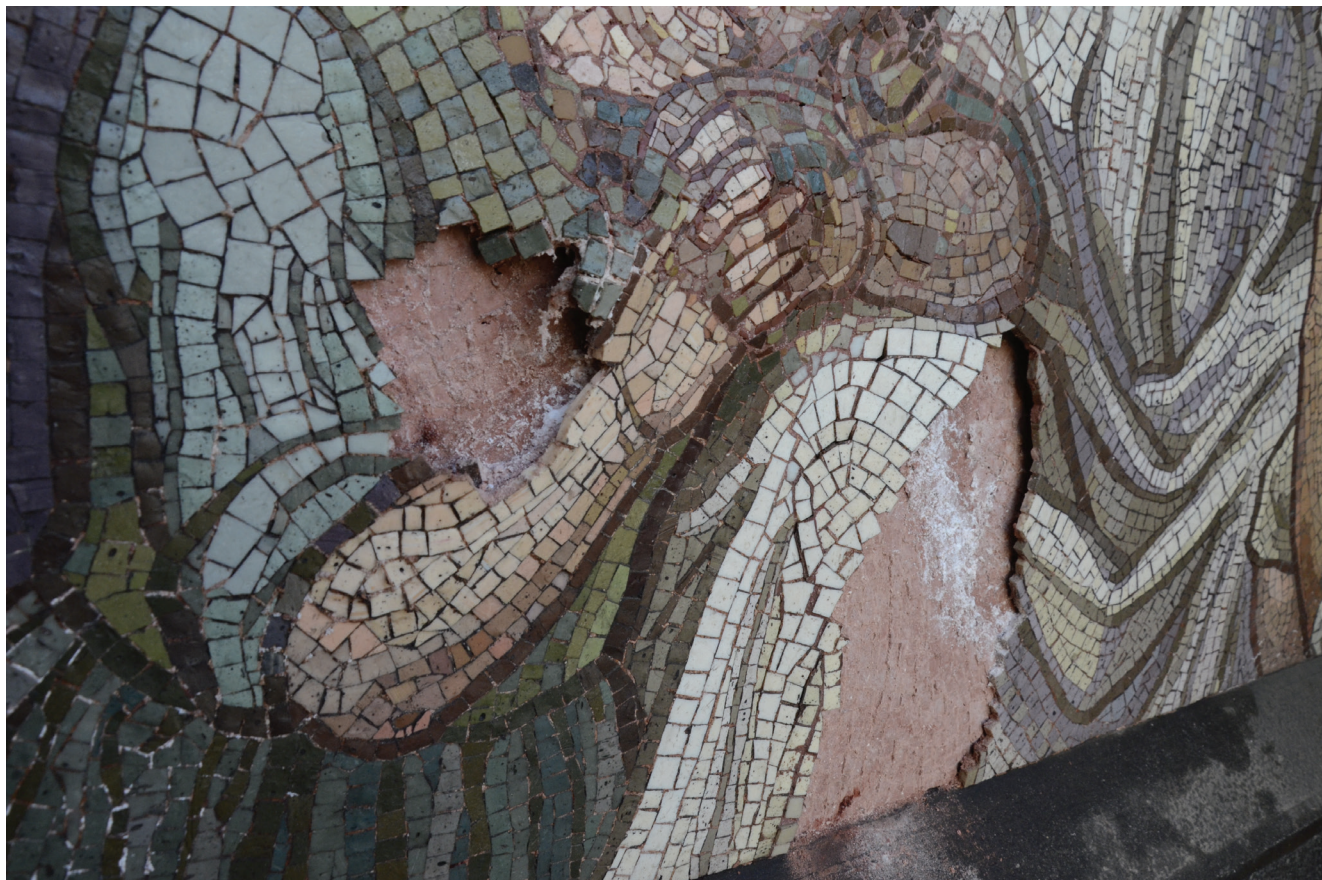
2. kép. A mozaik alsó szakaszának állapota 2018 őszén

2018 késő őszen érkezett megkeresés a mozaik tarthatatlan állapotával kapcsolatban. Első látásra is megállapítható volt, hogy a mozaik mögött valószínűleg mélységi repedés húzódik, mely a felületre is kirajzolódik. Több szakaszon nagymértékű elválások, kipergések voltak észlelhetőek (2. kép), védelem nélkül ezek a részletek a tél folyamán nagy valószínűséggel megsemmisültek volna, ezért sürgősségi beavatkozásra volt szükség.

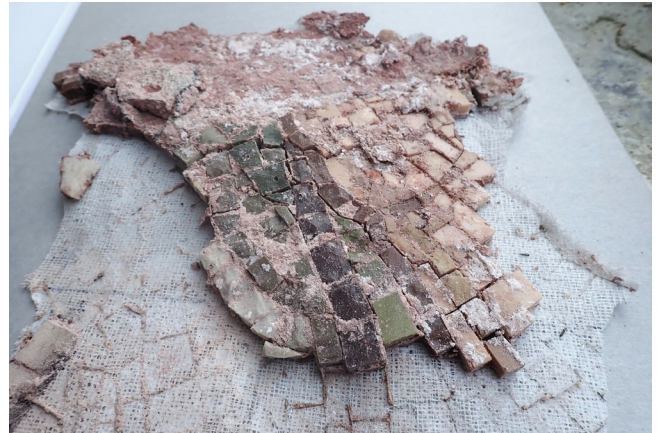
3. kép. A kislány karjának részlete a hátoldal felől. Az előoldalon alkalmazott átragasztás megtartása nem volt kielégítő. A bevonat formaelválasztóként működött

nyultak.⁷ Az oldási próbákat átragasztás próbák követték, melyek egyike sem vezetett 100%-os eredményre, mivel a felületen lévő bevonat formaelválasztóként működött. Ahhoz, hogy a mozaikot biztonsággal leválaszthassuk a falazatról, olyan felületi átragasztásra volt szükség, amely valóban stabilan megtartja a mozaikszemeket, nem engedve elmozdulni, kihullani azokat.

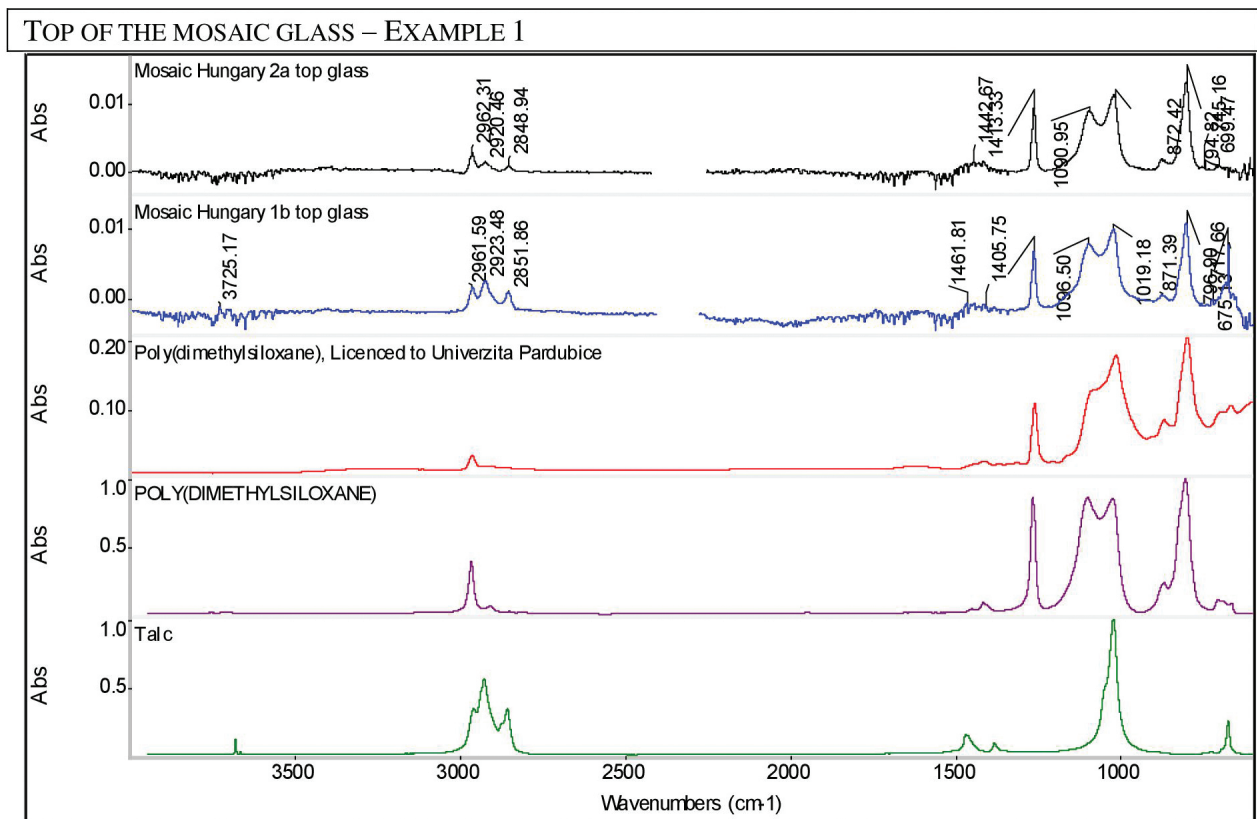
1. ábra. A bevonat FTIR vizsgálatának eredménye.

Fent a mozaikfelületen detektált anyagok görbéi (fekete és kék), amelyek poli-metil-sziloxánok (vörös és lila), és talkum (zöld) spektrumait tartalmazzák. Lesniaková 2019. p. 5. Fig. 7.

A vizsgálatok⁹ poli-organo-sziloxánok jelenlétét mutatták a mintaszemek minden oldalán és a fugákat kitöltő habarcsban is (1. ábra).

A szilikonvegyületek kémiaiilag kötődhetnek az üvegmozaik felületéhez, gyakorlatilag eltávolíthatatlanok onnan, így kimondható, hogy visszafordíthatatlan kár érte a mozaikot a korábbi beavatkozások során. Valamint végképp kérdésessé vált nemcsak a mozaik eredeti helyén való megtartásának lehetősége, de a leválaszthatósága is.

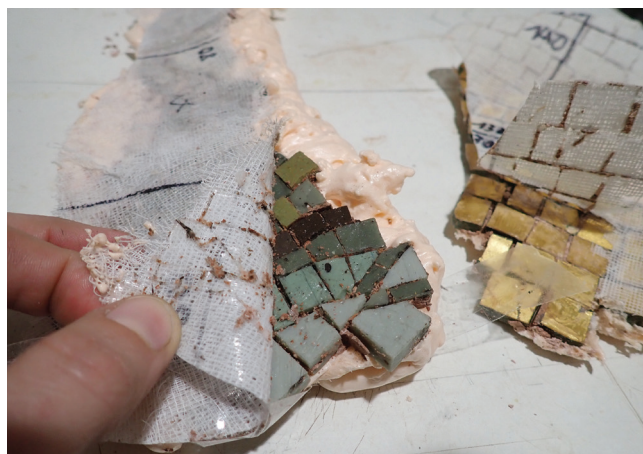
4. kép. A poliuretán ragasztóhab segítségével az üreg felől megtámasztott lógó részletek egyben tartott szakaszai. Az előoldali átragasztás ellenállás nélkül lefejehető volt a bevonat anyagával telített mozaikfelületről

meket egyben tartva a hátoldal felől sikerült rögzíteni a mozaikot a legkritikusabb részen, mely Jézus aprólékosan kirakott arcát is érintette. A ragasztóhab hátoldali alkalmazása tette egyedül lehetővé az elvált részek levételét a már lógó, bevonattal átkent felületű eredeti részleteken, melyek a 2006-ban végzett beavatkozás során rekonstruált szakaszok (a kislány alakja) mellett végveszélyben voltak (4. kép). Ezen a részen a falon maradt mozaik peremét injektáló vakolattal¹² sikerült rögzíteni.

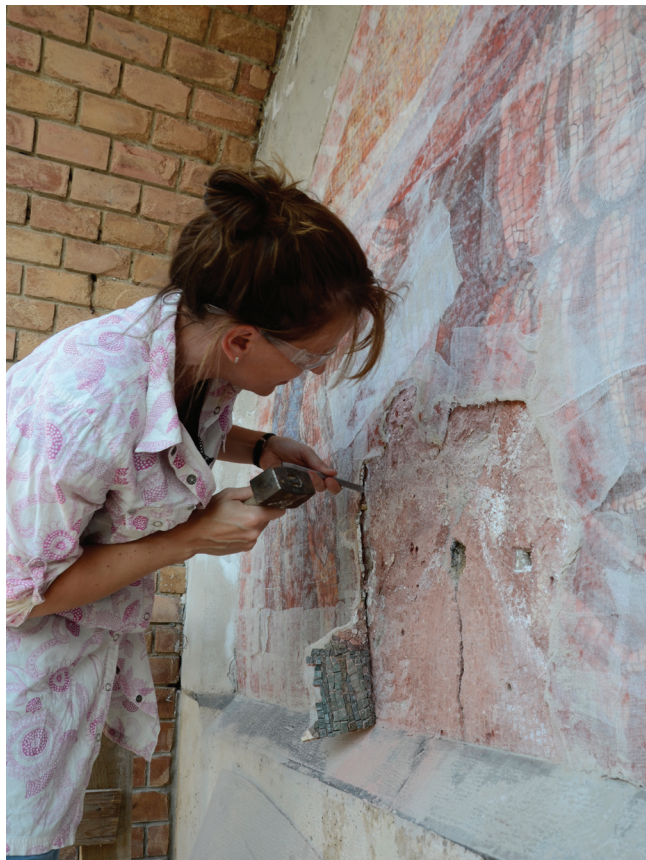
6. kép. Az átragasztott mozaik leválasztása, vídiás véső és kalapács segítségével, a már lebontott terület irányából indult

A leválasztás módja *strappo* technika, ami a bőrben leválasztást jelenti a falképrestaurálási terminológiában. Ahogy egy falkép festett rétegét, ez esetben a mozaikszemek rétegét választottuk el a hordozó vakolatrétegektől (6. kép).

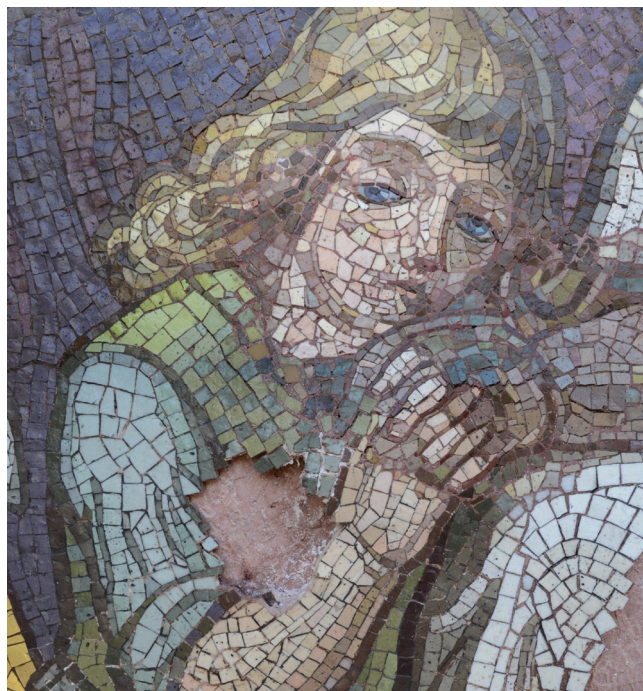
8. kép. In situ átvételi állapot a 2006-ban készült javítással 2018 őszén, a sürgősségi beavatkozás előtt

A 2006-os beavatkozás során a Jézus térdére támaszkodó kislány arca, nyaka és bal alkarja karakterében, rakásmódjában és színhasználatában is jelentősen módosult (8. kép). A restaurálás során nemcsak esztétikai, de az anyaghasználatból eredő károk miatt is új rekonstrukció készítése vált indokolttá.²⁴

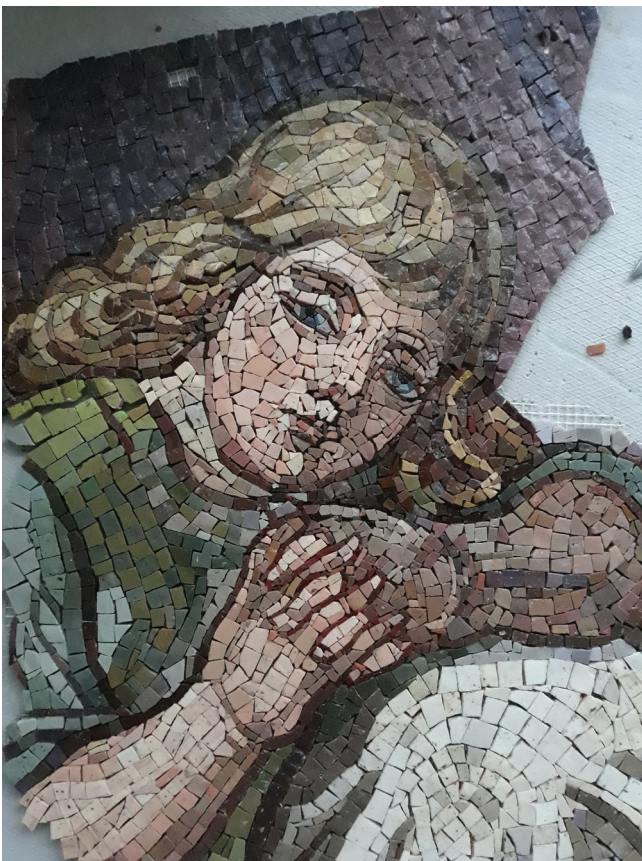
9. kép. A rekonstruált részlet a színoldalról

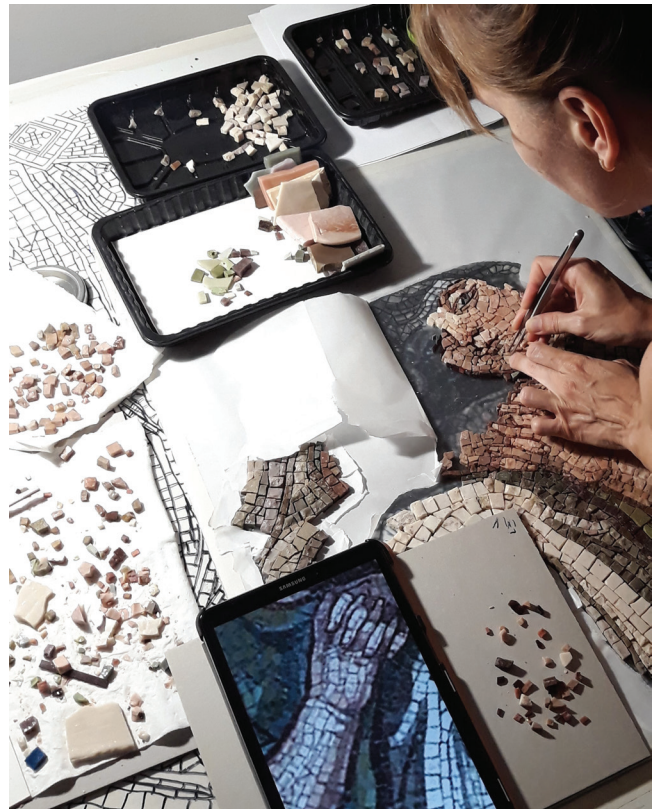
10. kép. A kislányfigura rekonstrukciója indirekt rakással

A rakáshoz a módosított – vízszintesen tükrözött, felnagyított és méretben, arányokban korrigált – fotóra került az 1:1-es fóliarajz, majd erre egy erős tartású öntapadó, átlátszó ragasztófólia. Ez a ragasztófólia szolgált ideiglenes hordozóként.

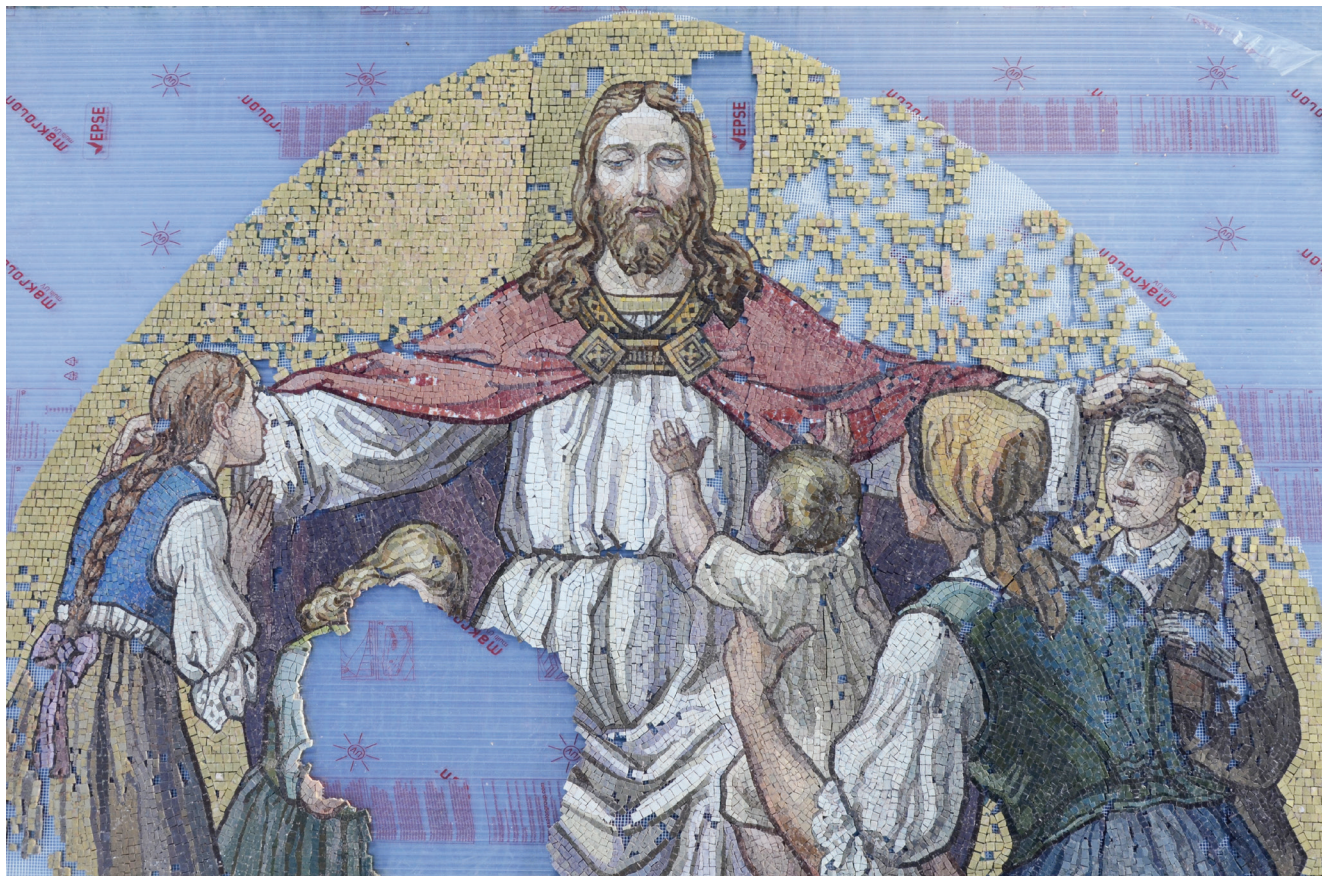
11. kép. A huszonegy mozaikszakasz összeillesztése a polikarbonát panelen

ugyanoda kerülhessen vissza, mint eredetileg. Hordozó panelként egy 1,6 cm vastag üregkamrás polikarbonát lemezt alkalmaztunk, mely ekkora méretben is stabil, de rugalmas tartófelületként szolgál. A panel és a mozaik közé elválasztóréteg került, aminek jelenléte minden esetben fontos, mivel lehetővé teszi és megkönnyíti egy esetleges későbbi beavatkozás során a mozaik biztonságos elválasztását a hordozópanelről.

A polikarbonát lemezre ezután szárazon összeillesztettük a mozaikszakaszokat (11. kép), melyek pontos helyét és formáját a hordozó panelre rajzoltuk át alkoholos filccel.

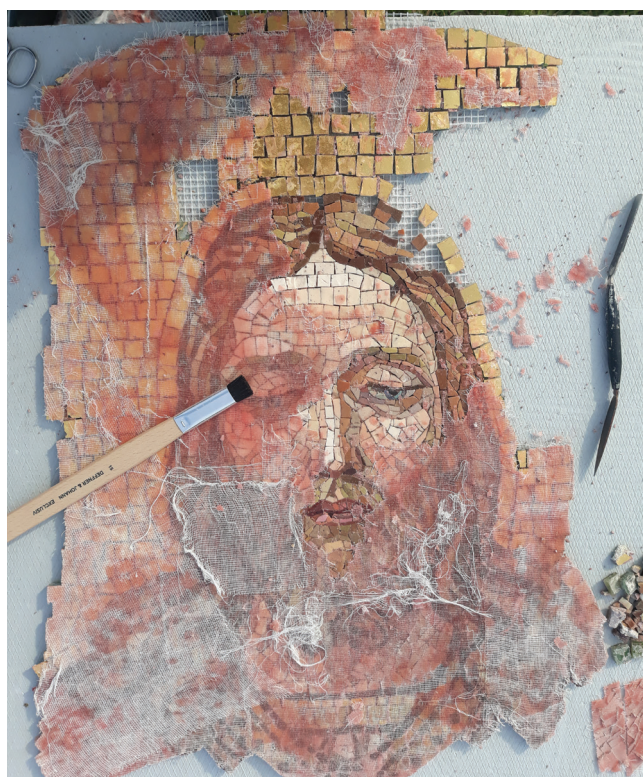
12. kép. A vörös szilikonpaszta és géz előoldali átragasztás mechanikus lebontása

darabokban lehetett csak megválni az átragasztástól (12. kép).²⁹ Alkoholos duzzasztás némiképp segítette a folyamatban.

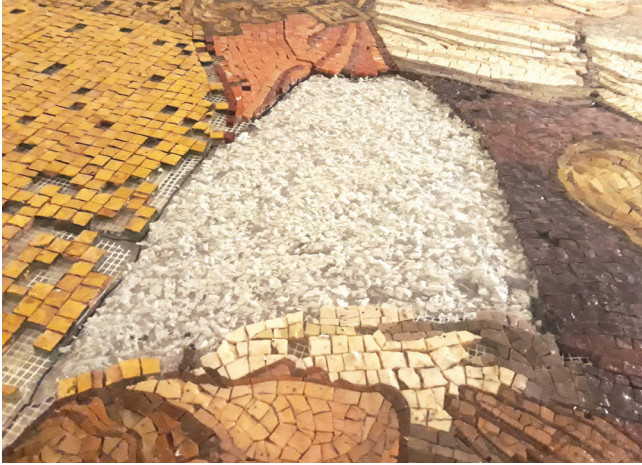
13. kép. Az előkészített mozaikszakaszok felragasztása a polikarbonát panel felületére felvitt elválasztó rétegre történt

A panel formára vágását követően először az említett elválasztó réteg, majd erre frissen az üveghálóval előkészített mozaikszakaszok beragasztása következett (13. kép), ügyelve arra, hogy ne keletkezzen túl széles új fuga

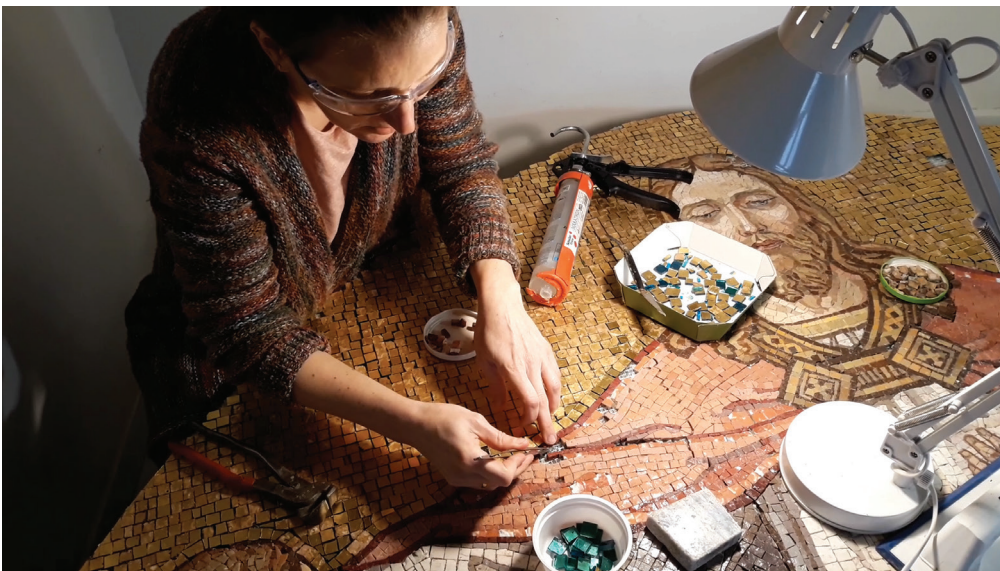
14. kép. Az összeillesztett mozaikszakaszok kiegészítése

A mozaikszakaszok felragasztását a hiányzó részletek kirakása, a varrás követte (14. kép). Ehhez a megtisztított eredeti szemek mellett új színes és arany mozaikanyag felhasználására is sor került.³⁰ A sérült, szétfagyott eredeti szemek cseréje, és a hiányzó pótlása kizárólag az indokolt részleteknél, de mégis jelentős méretű felületen volt szükséges.

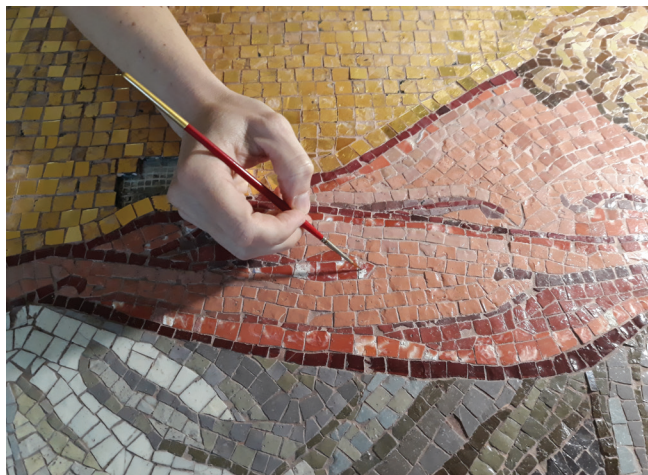
15. kép. A sérült és kiegészített mozaikszemek esztétikai helyreállítása

A fugázást³¹ is az eddigi szempontokhoz igazodva terveztük, ügyelve arra, hogy a fugák látványukban az eredeti megjelenést adják vissza. A szilikonos előoldali átragasztás maradványa a fugázás után oldószeres pakolás³² segítségével volt eltávolítható. A már említett vörös mázas sérült mozaikszemek formai kiegészítései kétkomponensű epoxi kitt³³ használatával készültek. Ezeken a részleteken üvegek restaurálásához kifejlesztett alacsony viszkozitású, víztiszta epoxigyanta³⁴ kötőanyag és porpigmentek alkalmazásával készült beilleszkedő retus (15. kép).

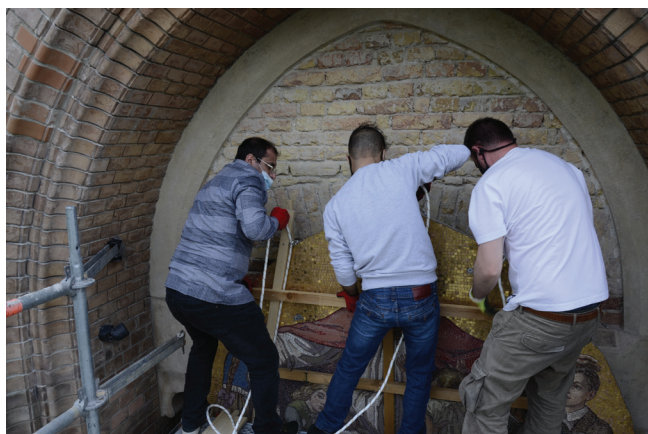
16. kép. A könnyűszerkezetes hordozóra rögzített restaurált mozaik installálása

A panelra rögzített mozaikot fa lécekből készült kalodával együtt szállítottuk a helyszínre, majd a tartószerkezethez erősített kötelek segítségével húztuk fel az állványzatra közvetlenül a bejárat előtt (16. kép).

Az 50 kg súlyú mozaik hiányzó részeinél hat ponton furatokat készítettünk a panelon keresztül. A rögzítés csavarozással történt, a panel oldalaira pedig üvegszövet szalag került, ami nemcsak védi a mozaik oldalát, de megakadályozza a rovarok betelepődését a panel vízszintesen futó üregkamráiba. A panel teljes, 2,7 cm vastagságán túlnyúló szakasza pedig a hátoldal és a falazat közötti réseket védi. Mindezt úgy, hogy nem gátolja a szabad légáramlást és páramozgást, a mozaik felszínének síkja pedig megegyezik az eredeti helyzettel.

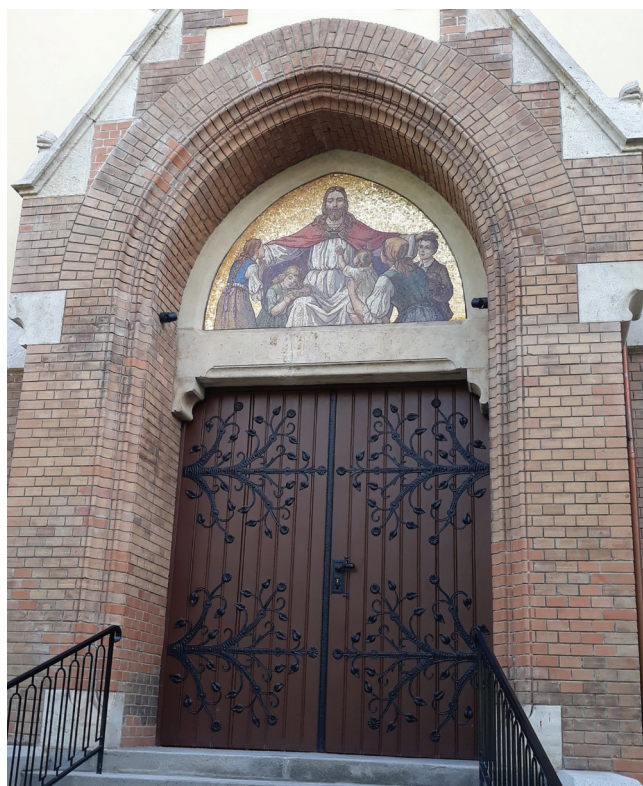
17. kép. A homlokzatfelújítást követően újra a helyére került a mozaik a portikuszban

A mozaik újra egységes, esztétikailag az eredeti koncepciót követve díszíti a főbejárati lunettát (17-18. kép), de immár szeparálva az épülettől, így bizthatunk abban, hogy a „leletmentés” hosszú távon is sikerrel jár.³⁶

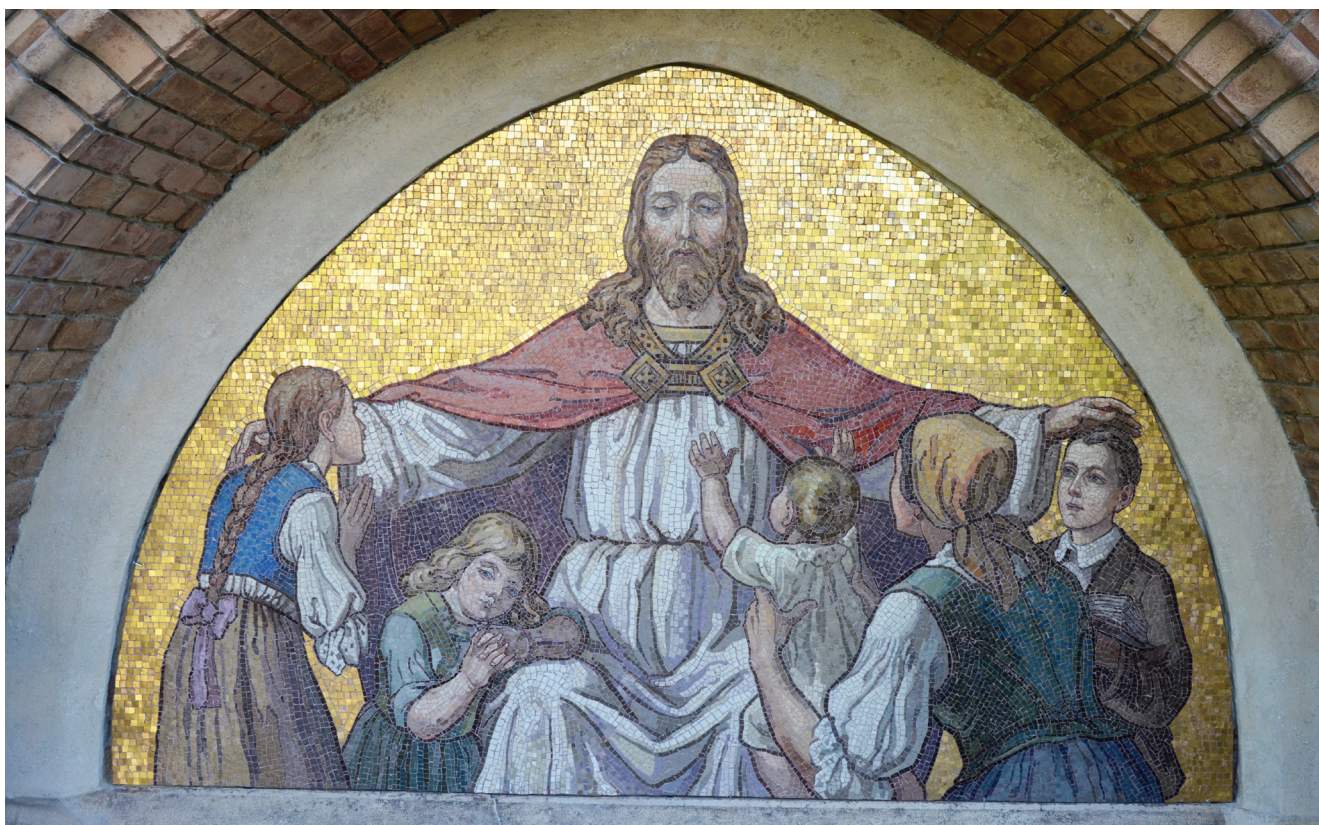
18. kép. A restaurált mozaik eredeti helyére történt visszarögzítés után
