# A soproni volt ferences templom és kolostor festett dekorációjának és stukkóinak kutatása (1997–2006)

Lángi József

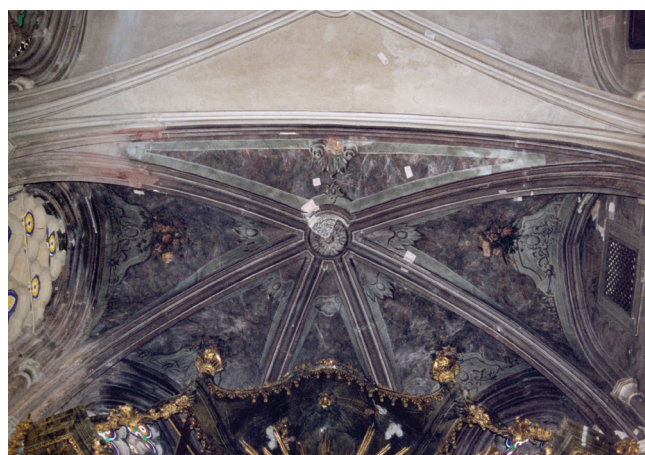
1. kép. A szentélyfej 1857-ben készült neobarokk kifestése a kutatás előtt

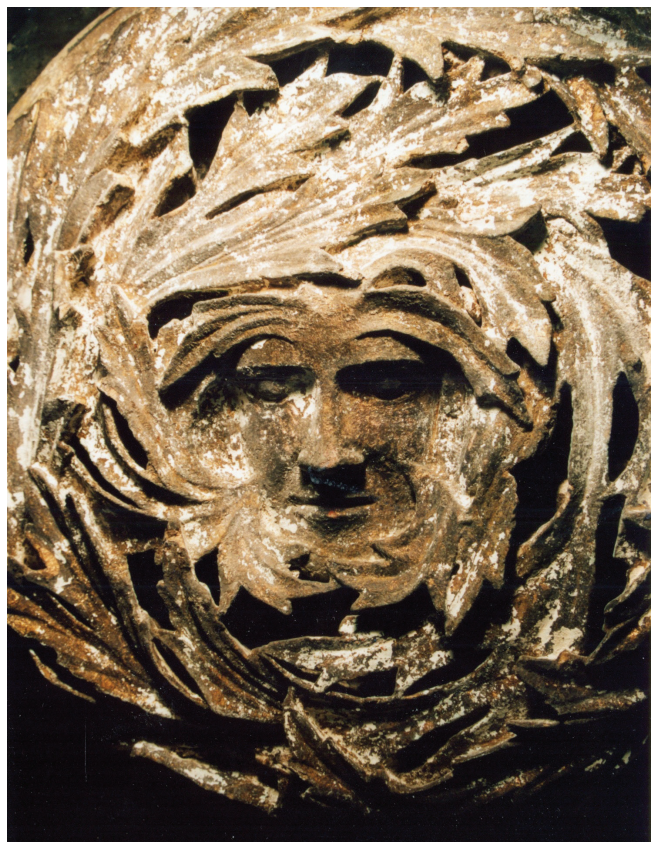
4. kép. Az egykor aranyozott, festett zárókő a feltárás után. Barna festése a 17. századból származik

Kisméretű szondáinkban a boltsüvegeken osztásnak, ornamentális díszítésnek vagy figurális ábrázolásnak nyomát sem találtuk. A bordák és a zárókövek körfelületén élénk színezésű réteg kapcsolódik a falfelületek rózsaszínjéhez. Kutatásunk során kiderült, hogy a zárókövek közül csak a keletinek maradt meg eredeti plasztikája, míg a másik kettőt levésték a 17. században, viszont az épségben maradtat is teljesen átvakolták a 18–19. században (3. kép). Mélyen aláfaragott plasztikájába tégladarabokat vertek, így egy domború, lencse alakú felületet képeztek rajta, melyre a 19. század közepén enyves technikával egyszerű rozettát festettek. Az ép zárókövő feltárása után kiderült, hogy örvénylő akantusz levélköteget ábrázol, teljesen áttört, aláfaragott plasztikával. A levélkötegek kiindulópontja a zárókövő közepén megfaragott arc, melynek haja és szakála alakul át levelekké (4. kép).

A teljes felületet 17. századi festés fedi, de alatta jól látszik, hogy a 13. században a leveleket aranyozás, az arcot pedig élénk rózsaszín, vörös és fekete festés díszítette. Jelentőségét növeli, hogy tudomásunk szerint a középkori

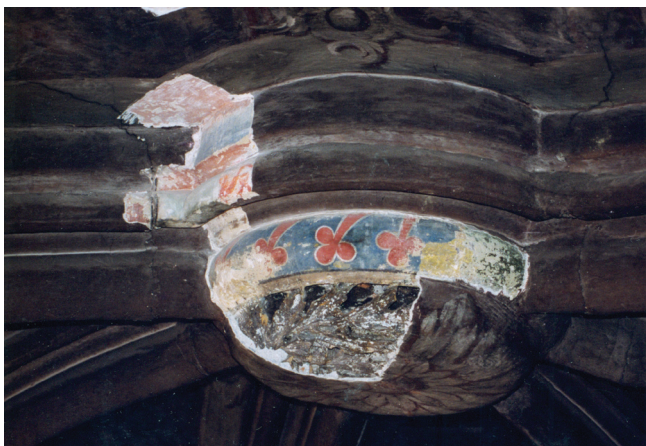
5. kép. A szentély keleti zárókövének és bordáinak 13., 15. és 17. századi festése

Magyarország falképfestészeti emlékein elenyésző számban fordul elő valódi laparany alkalmazása. E zárókő oldalainak homorú és domború tagozatait türkizkék, vörös és zöld színezés fedi, illetve a bordaorrhoz kapcsolódó elemen tüzes türkiz alapon fehérrel kontúrozott vörös színű, háromlevelű lóherés sormustra fut körbe (5. kép).

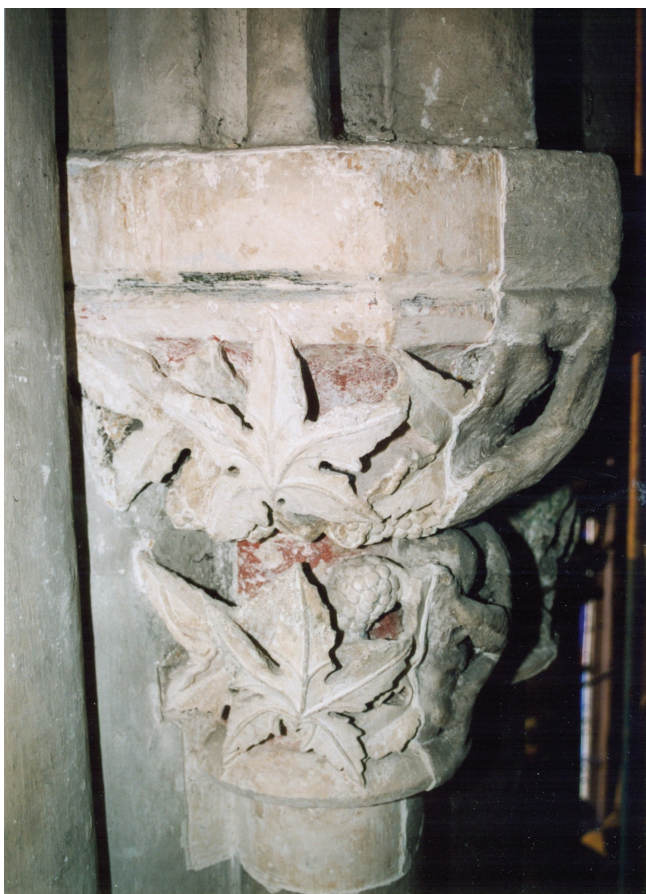
6. kép. A szentély egyik északi falpillérfejezetét díszítő 13. századi színezés

arasnyi széles mandzsettafestés, melyet 1 cm vastag fekete vonallal állítottak meg. Ennek színezése is rendkívül változatos, a feketétől a vörösön, a türkizen át szinte a teljes spektrum megtalálható rajta, csupán a sárga hiányzik belőle. Színezése sok tekintetben rokonságot mutat a pozsonyi ferences templom szentélyében helyreállított zárókő, illetve mandzsettafestéssel. Falpilléreinak áttört szőlőleveles, szőlőfürtös fejezeteit is színezték (6. kép).

Hasáb alakú fejlemezében futó, ék alakú vájatában fekete festés került elő, míg az aprólékos szobrászi munkával kifaragott szőlőleveleknél nagyon egyszerű megoldást alkalmaztak. Csupán az alapsíkokat festették élénkvörösre, míg az ezt övező finom, csipkeszerű levelekre, fürtökre csupán egy nagyon vékony, lazúros fehér meszelést hordtak fel. Ugyancsak vörösre festették a homlokívek indításánál található kisméretű kehelyfejezeteket is.

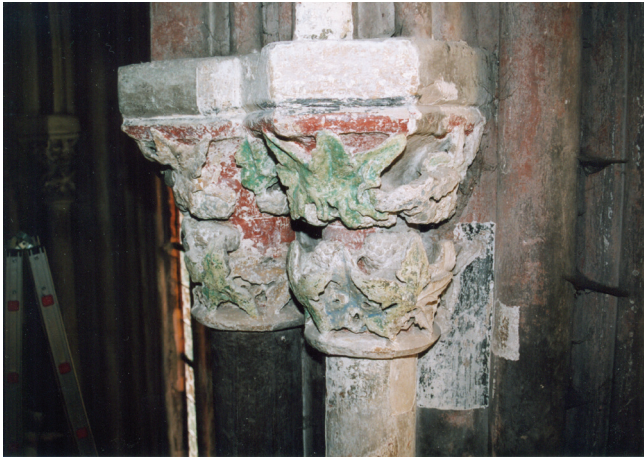
8. kép. A szentély egyik északi falpillérfejezetét díszítő 15. és 17. századi színezés

**2. réteg** A legkorábbi középkori réteg felett, a hajóhoz hasonlóan megtalálható minden későbbi réteg, de az ot-taninál sokkal rosszabb állapotban. Így például feltártuk a hajó boltozatának építéskor készült 15. századi sárga bordafestés sérült maradványait is (7. kép). E réteg részletes leírását ezért a hajónál közöljük, csupán az attól eltérő elemekről ejtünk szót most. A falpillérek fejezeteinek finoman kidolgozott, aláfaragott szőlőleveleit élénkzöldre, míg az alapsíkot ekkor is vörösre festették, a szőlőfürtök pedig kékes színezést kaptak (8. kép). Ebben a korszak-

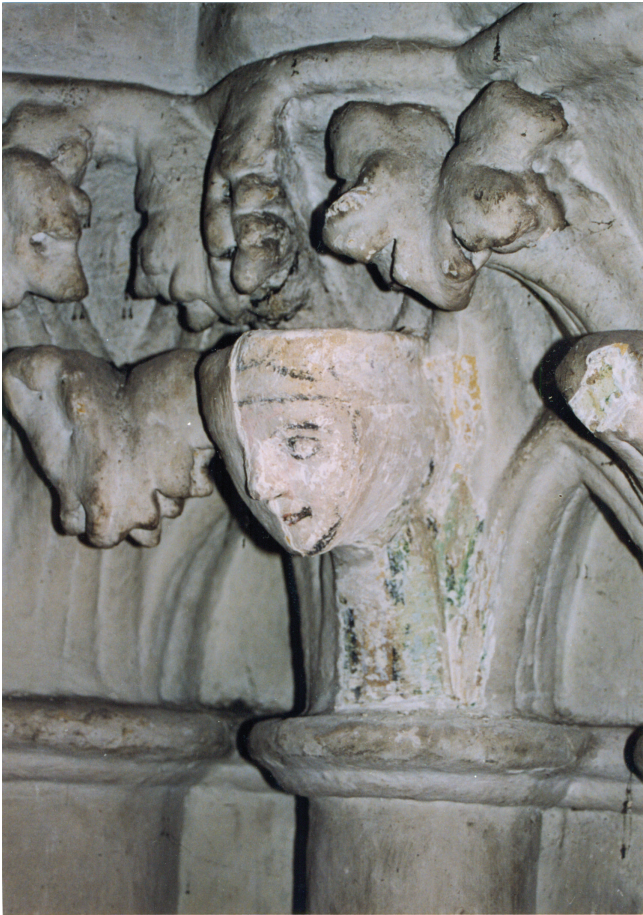
12. kép. 17. századi festés a diadalív pillérfejezetének női fejével díszített faragványán

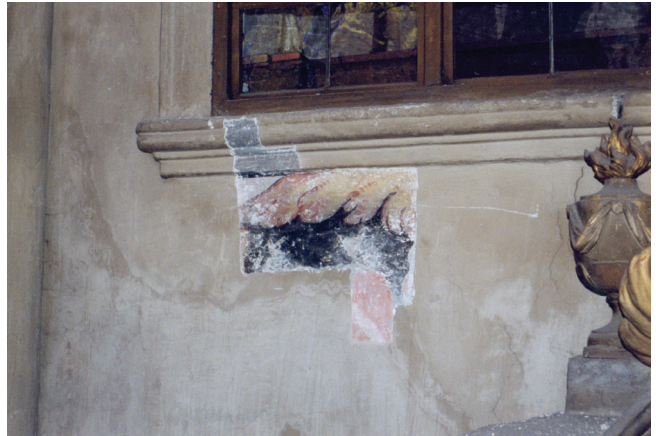
13. kép. 17. századi festés az oratóriumablak alatt

Déli falán ekkor új, félköríves lezárású oratóriumab­lakokat nyitottak. Falait átfestették, halványszürke színű mészréteggel fedve el a korábbiakat. Síkból kiemelkedő ablakkereteit fekete vonalazással kísérték. A sekrestyeajtó feletti ablak alatt nagyleveles ornamentális díszítés került elő (13. kép).

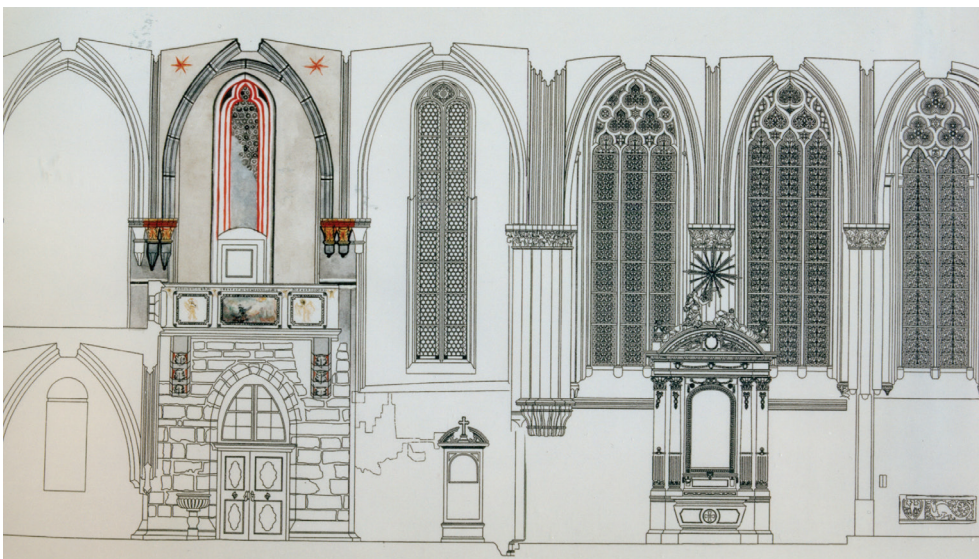
14. kép. Színrekonstrukció a szentély és az északi mellékhajó falait díszítő 17. századi festett dekorációról

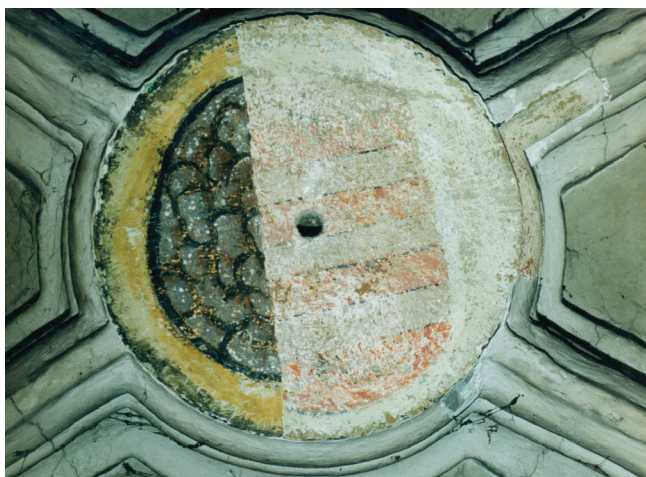
16. kép. 15. és 17. századi zárókőfestés a főhajóban

**2. réteg** A 15. századi építkezést követően élénk színvilágú festéssel díszítették az egész templomot, de figurális ábrázolásnak csak szerény, vázlatos kezdeményeit találtuk az északi mellékhajóban. Viszont a minden felületre kiterjedő színezés kiosztásának rendszere teljes egészében rekonstruálható (15. kép). Záróköveit – ellentétben a szentélyével – simára faragták, és a kutatásnál kiderült, hogy ezek közepén egy-egy kisméretű kerek lyuk található. Felületüket csak festéssel díszítették. Közülük a főhajó szentély felé eső zárókövén egy kerek-talpú pajzson, az Árpád-ház hétszer vágott címere ismerhető fel (16. kép).

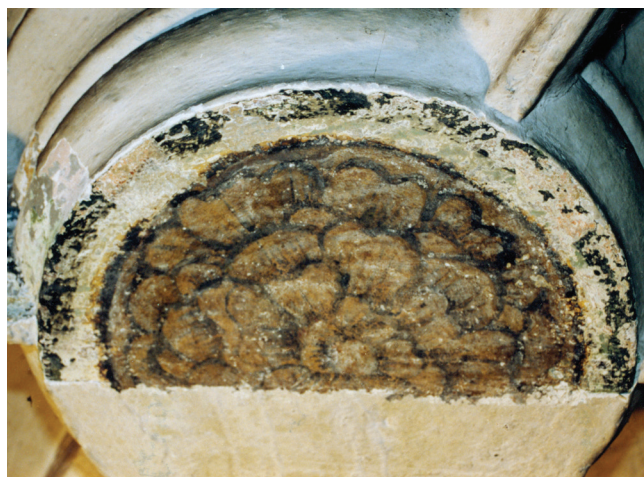
17. kép. 17. századi zárókőfestés a főhajóban

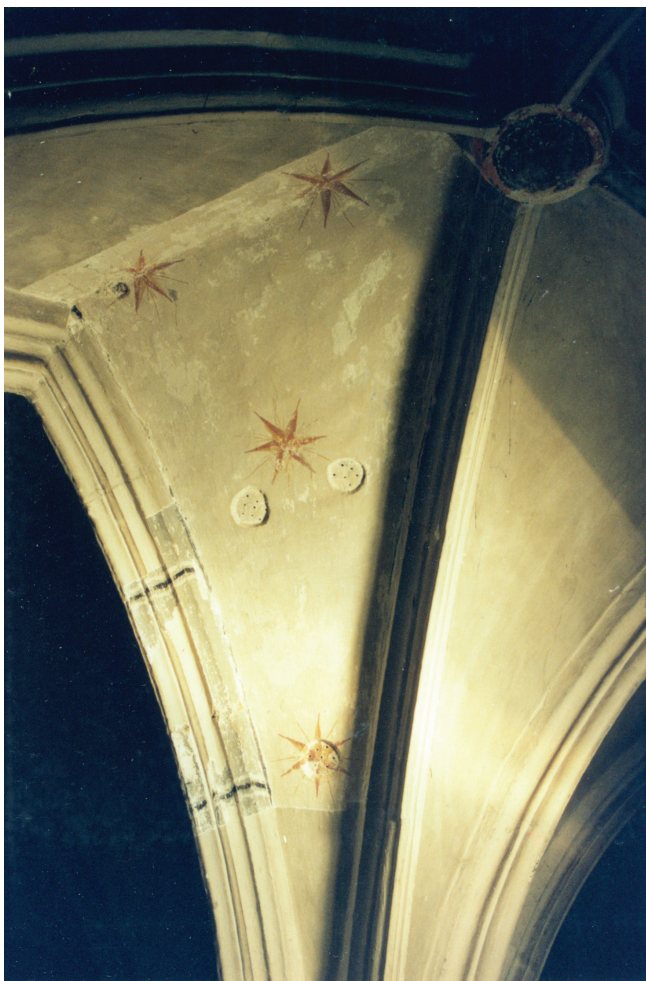
18. kép. 17. századi boltozatfestés a főhajóban

zárták le (18. kép). E kerámiahengereknek rendes alja is van és alacsonyabbak, mint a boltozat vastagsága, tehát nem a padlástér felé történő átszellőztetésre szolgáltak. Kerámiahengerekkel bélelt szellőző nyílásokra több példa is ismert<sup>20</sup>, de Sopronban más funkcióval építették be a

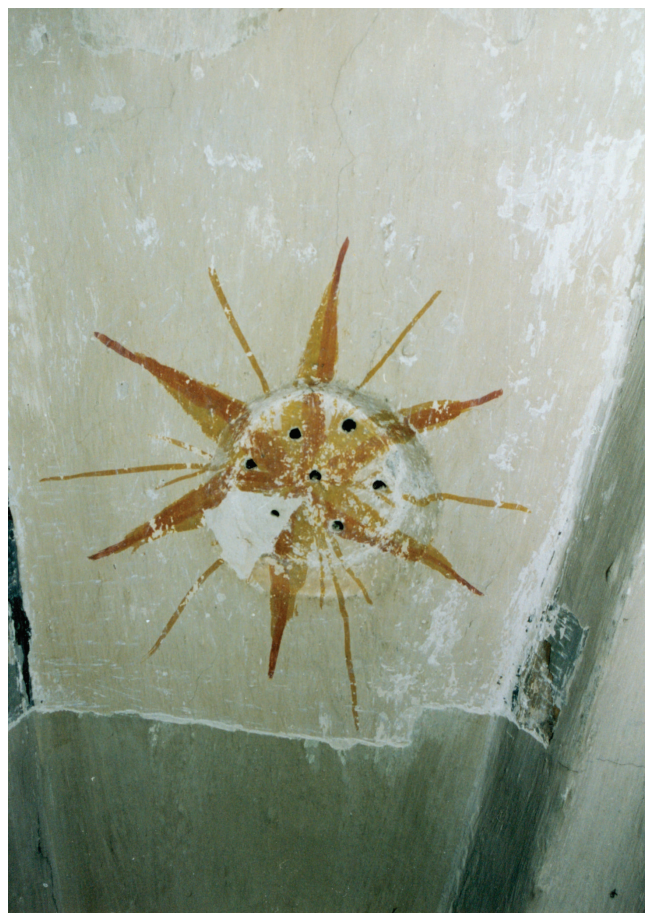
19. kép. A boltozatba foglalt „kerámiapoharak” látható részei a 17. századi csillaggal

mesterek ezeket a zárt hengereket. E kerámiák fazekaskorongon készültek, 10–15 centiméter mélységűek, átmérőjük átlagosan 12 centiméter, falvastagságuk 3–5 milliméter. A száját fedő lapokat a fazekas még nyersen dolgozta össze a „pohárral”, és ekkor készített rá 6–9 db lyukat. A falazat síkjába épített „cseréppoharak” elhelyezésében csak a mellékhajóban lehet rendszert felismerni, míg a főhajóban csak a vízszintesen elhelyezett 3 „pohár” ismétlődik, a többi szabálytalanul, ritmus nélkül helyezték el. A boltozat vakolásakor e kerámiahengerek szája körül 45°-os szögben leszálelték a vakolatot, így egy lyukas, bemé-

lyedő lencse alakult ki (19. kép). A mellékhajókban egy-egy boltsüvegen 3–3, a főhajóban a vizsgált szakaszon 6 „pohár” található. Eredeti funkciójukat nem ismerjük, de a díszítés mellett felmerül az akusztikai vagy statikai szerep, viszont ezeket a feltételezéseket további vizsgálatokkal, analógiák felkutatásával kell igazolni. A bemélyedő „lencséken” kívül egyéb festett díszítést nem találtunk a boltozaton. Szokatlan a késő gótikus vakolat anyaga is. Durva, nagyszemcsés folyami homokot használtak, melyet 2–3 cm vastagságban hordtak fel a felületre egyetlen rétegben. A jó minőségű mésznek köszönhetően nagyon erős, kemény vakolatot hoztak létre. Durva nyersanyaga ellenére felületét üvegszerűen fényesre simították, és még nyersen enyhén szürkés, törtszürkés festést kapott, így szinte freskójellegű kötés jött létre. Még az évszázados beázások is csupán felületi sérülést okoztak, de az alapvakolat mindenütt megmaradt.

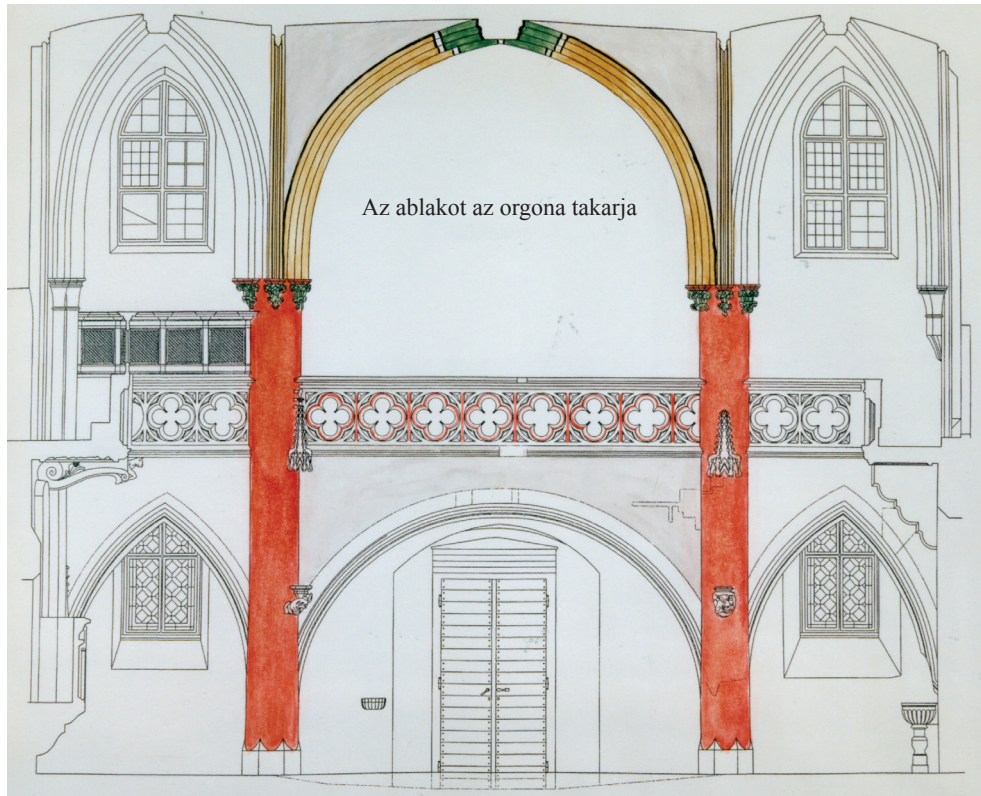
20. kép. Színrekonstrukció a főhajó 15. századi festett dekorációjáról, nyugati fal

A már említett nyugati karzattöredék mérműves kötelemeit is festették, fehér és vörös osztások díszítették (20. kép). Hasonló vörös-fehér színezésű – az orgonakarzat mellvédjével megegyező – ugyancsak mérműves töredék került elő 1998 végén a régészeti kutatás során, amely talán az északi oldalkarzat elpusztult mellvédjének maradványa lehet. Ennek egyébként ma csak hatalmas, kőből faragott konzoljai állnak eredeti helyükön. A barokk kolostor teljes kiépítését megelőzően a hajó déli oldalán is nagy ablakok nyíltak. Közülük a középsőt már a 17. században szétbontották, míg a többiek a 18. században

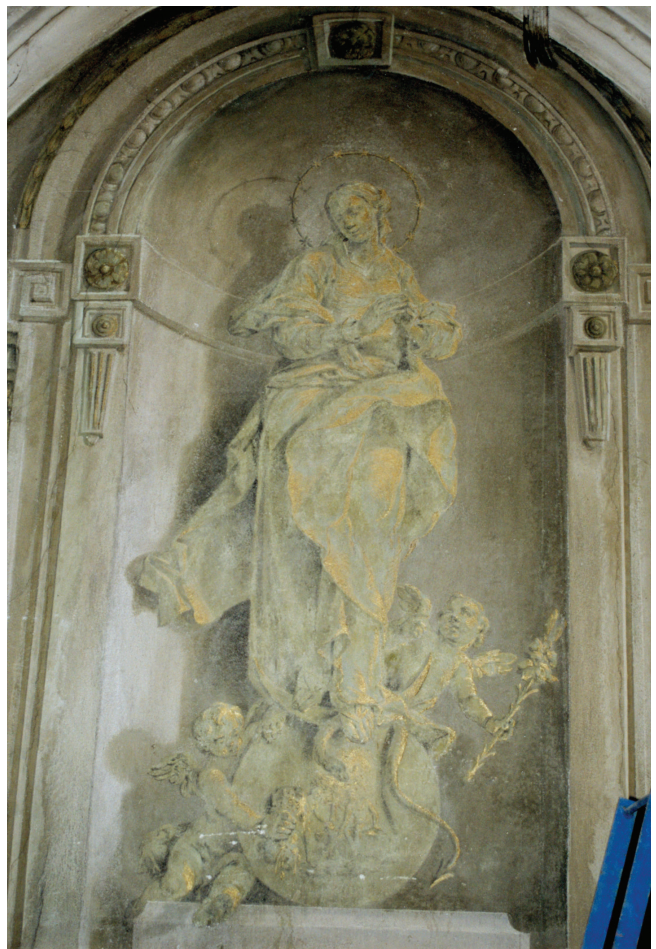
21. kép. Dorffmaister Immaculata képe a karzaton

befalazták. Dávid Ferenc kutatásai idején a nyugati boltmezőben – ahol ma Dorffmaister István Immaculata képe látható – megtalálták egy középkori ablak szarkövét (21. kép). Kutatásaink során a keleti boltmezőben is feltártunk egy nagyméretű, teljesen ép, csúcsíves, kőkeretes ablakot, amelybe csak az alsó harmadban vág bele egy barokk oratóriumablak. Keretező festése okker és fekete sáv, míg a rézsüs káva élénksárga színezésű. Befalazására feltehetően a 18. században került sor, mivel profílozott gótikus faragványokat találtunk tömör falazatában, sőt több faragott kővön, illetve középkori téglán festett vakolattörödékek maradtak fenn. Ezek szürke színezése és habarcsának szerkezete a 17. századi habarcsokhoz áll a legközelebb. E munkákra az 1740-es években kerülhetett sor, amikor a barokk kolostor szintjeit kialakították.

**4. réteg** Templomunk 18. századi kifestésének csak nagyon kevés eleme maradt ránk jó állapotban. Legépebben az orgonakarzat északi és déli falát díszítő Dorffmaister István – feltehetően 1779-ben festette – Immaculata képe (21. kép), illetve a Jézust ábrázoló freskója maradt ránk. Ennek készítéstechnikája érdekes és Dorffmaisterre jellemző. Csupán a figurális ábrázolást festette al fresco technikában, míg a keretező architektúránál már al secco technikát alkalmazott. A gazdag copf mustrákkal övezett fülkébe állított grisaille figurákat sok sérülés érte a brutális villanszerelés, illetve az északi oldal befalazott ablakainak kibontása során. Ezt a két képet valószínűleg az északi oldal befalazott ablakának bontásakor gézzel leragasztották, de a felhasznált műgyanta az összes szennyeződést a durva freskófelületbe kötötte.<sup>26</sup> Tisztítása nehéz feladatot jelent majd restaurálásakor. Al secco technikájú töredékes baldachinfestés részlete került elő az északi mellékhajó keleti falán, ahol egykor Szent Ferenc tiszteletére szentelt barokk oltár állt. Valószínűleg azt keretezhette. Hatalmas kronosztichonos renovációs felirat részletei láttak napvilágot a főhajó diadalívhez közeli boltcikkelyén a Seres-féle restaurálásakor, amelyről pausz-másolat készült, de bemutatásra nem került.<sup>27</sup> Végezetül a főhajó orgonakarzat felett lévő boltozati mezőjében található törtefehér alapon fekete betűkkel írt, nagyon rossz megtartású feliratot említjük meg, amely valószínűleg a felsoroltakkal egyidőben és azonos technikával készült, de roncsoltsága miatt összefüggései ma már nem állapíthatók meg. A 18. században még egy ideig látszottak a boltozatba mélyedő „lencsék”, de két fehér meszeléssel már elfedték a csillagos boltozatfestést, majd talán a bencések idején végzett felújítás során fedlapjaik nagy részét kitörték és tégladarabokkal tömték ki. Sőt a síkba hozott felületet több helyen zöld színű posztószerű anyag-

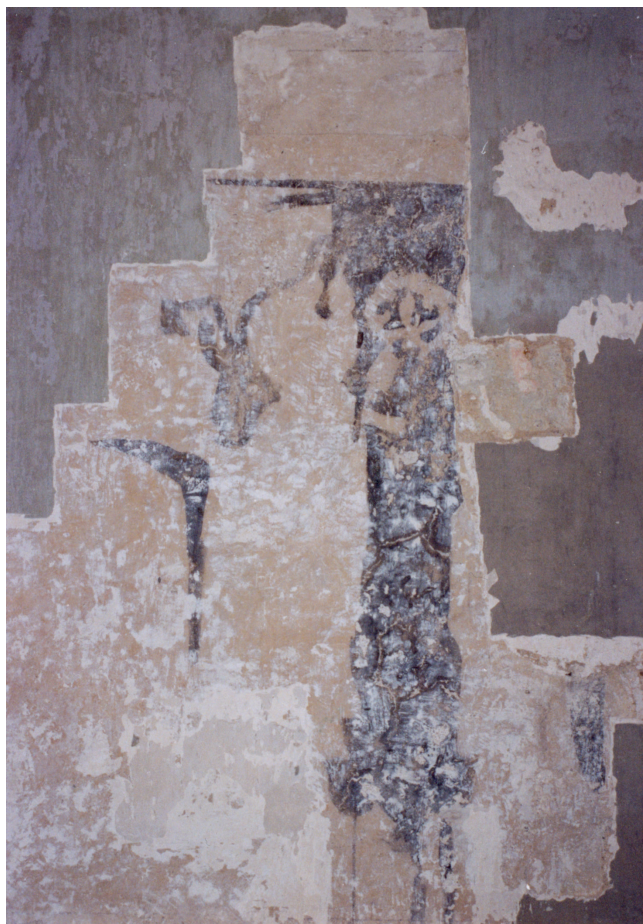
22. kép. Befejezetlen középkori falkép a déli mellékhajóban

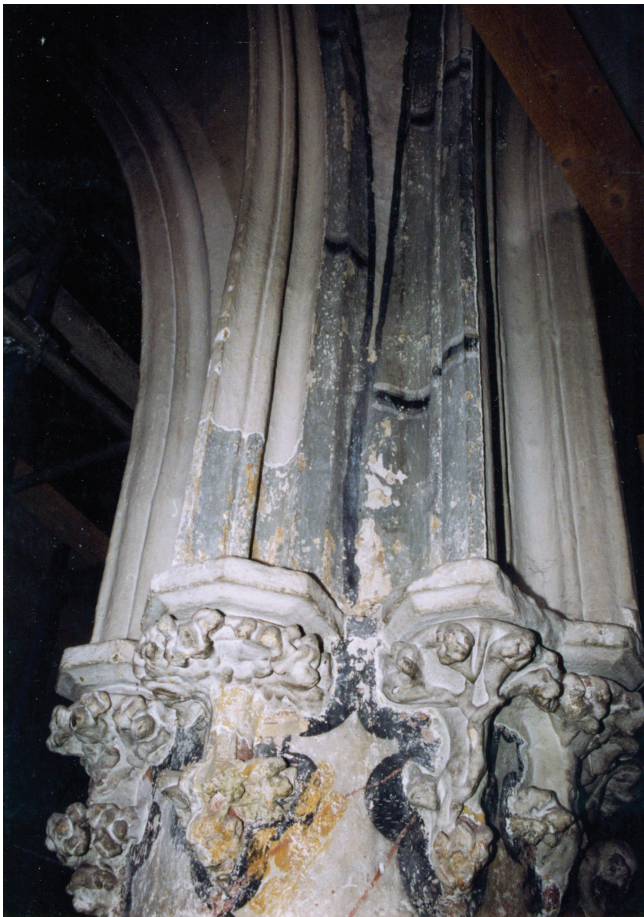
23. kép. 17. századi borda- és pillérfejezet-festés a főhajóban

kiemelkedő faragványt körülfog (23. kép). Így a középső északi pillérről levéselt szobrocskát is, ami azt bizonyítja, hogy a kifestéskor e szobor még a helyén állt. Pilléreinek törzsét törtfehér alapon márványozó festés díszítette sárga, vörös, zöld és fekete erekkel. Ugyanígy színezték a szentély falpillérkötegeit is.

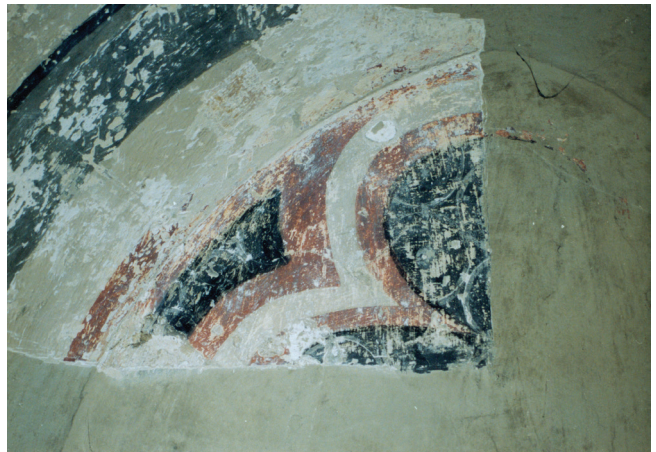
24. kép. A tornyon található vakablak 17. századi mérmű- és üvegfestése

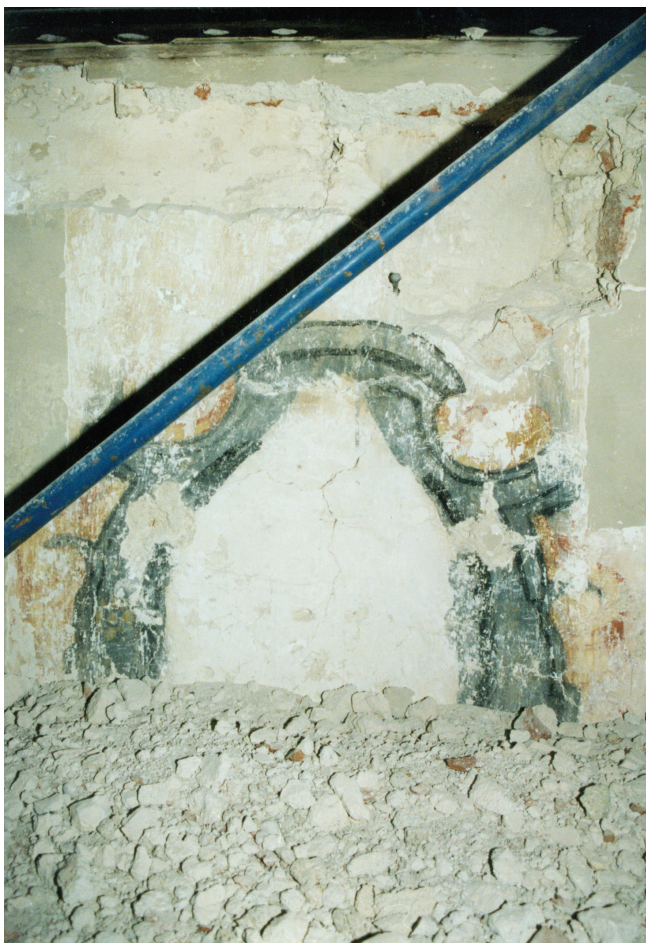
25. kép. Festett építáfiumkeret a déli mellékhajóban

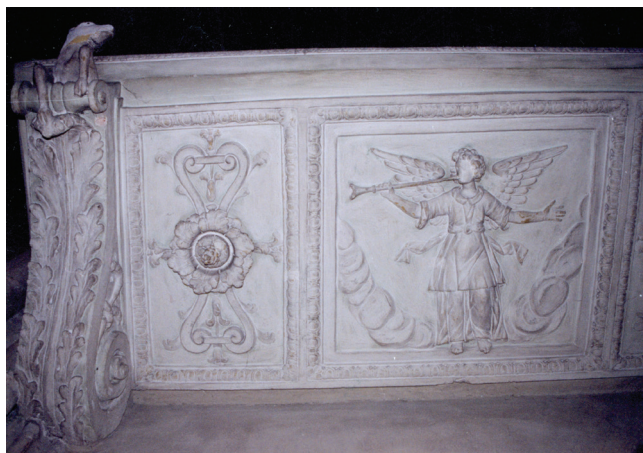
26. kép. Az északi karzat aljának 17. századi stukkódíszje

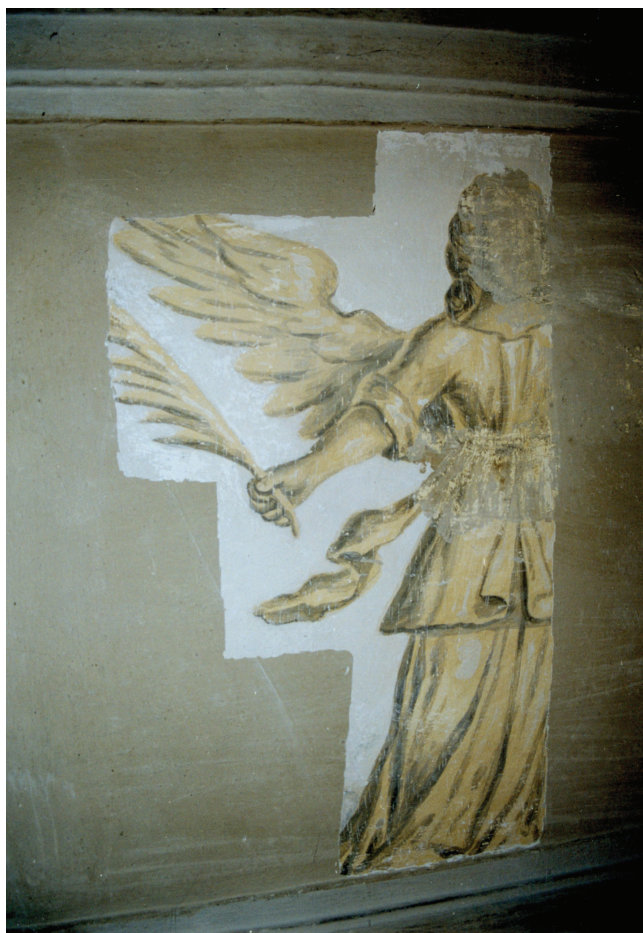
27. kép. A déli karzat aljának 17. századi stukkót imitáló festése

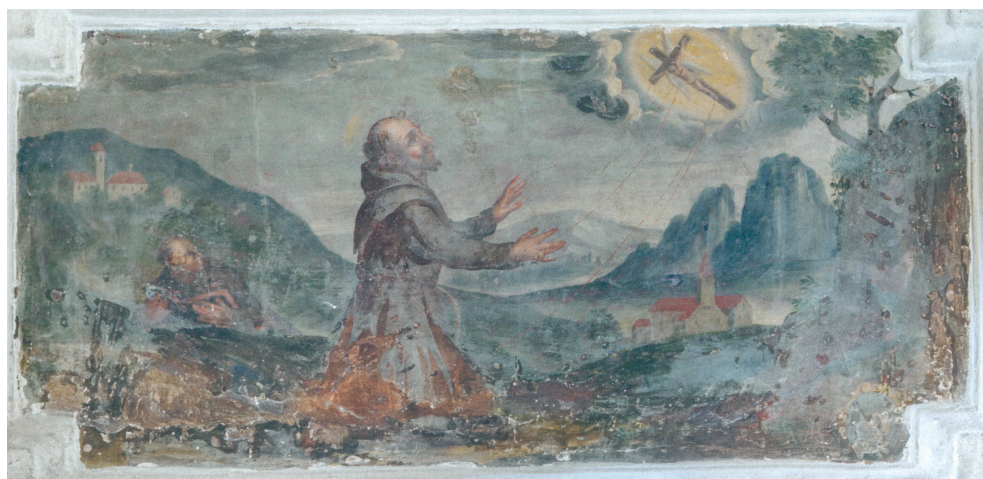
28. kép. Szent Ferenc stigmatizációja az északi karzat mellvédjén

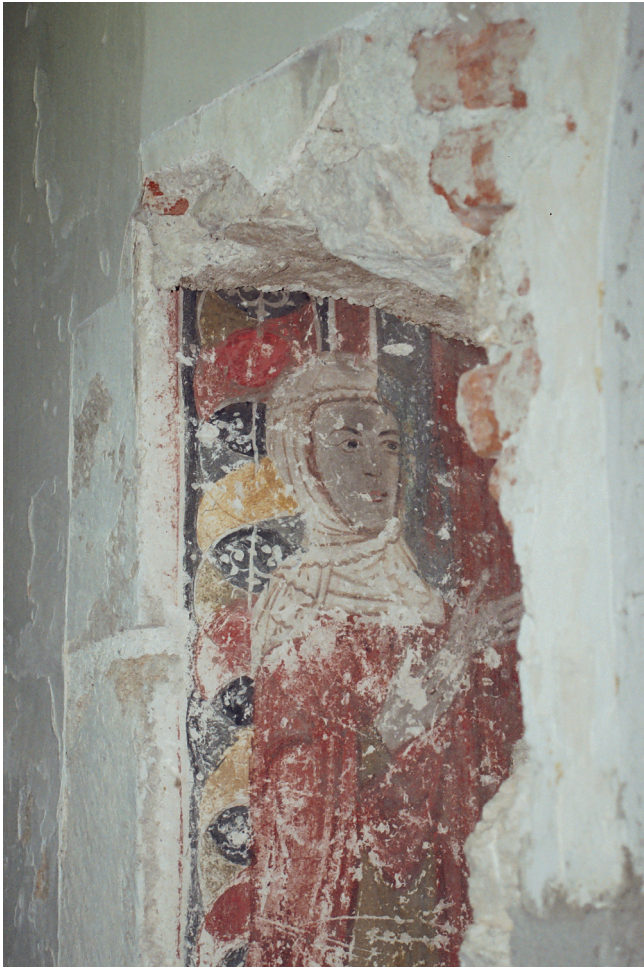
29. kép. Donátornót ábrázoló freskótöredék a káptalanterem homlokzatán megfestett Kálvária képről

sága cca. 172 cm volt egykor. Krisztus dicsfényének átmérője 29 cm, arca ugyan megsemmisült, de a keresztfára szegezett rendkívül kecses kézfeje, vékony bal karja jó állapotban maradt ránk. Ornamentális keretezésének felső része a bögözi Utolsó ítélet, illetve a homoródkarácsonyfalvai szentély 15. századi keretmustráihoz állnak közel, de annál gazdagabb, finom fehér vonallal festett mustrákkal mozgatta meg a festő. Sajnos a képmező jelentős része megsemmisült a 20. század második felében, amikor kollégiummá alakították a kolostort, viszont Krisztus arca sajnálatosan az 1996-ban történt elektromos hálózat korszerűsítésnek esett áldozatul. Ekkor kutatás nélkül vastag kábelkötegeket véstek a falazatba. Szerencsésebb a helyzet a képmező bal alsó sarkában, mivel itt az új sekrestye kialakításakor vastag falat építettek a hajó délkeleti és a káptalanterem északnyugati sarka közé, amely eltakarta két nőalakot, akik közül a bal oldalt ekkor még Szűz Máriának véltünk. Később a fal elbontásakor nyilvánvalóvá vált, hogy ez egy donátornő, aki lényegesen kisebb, mint a keresztfához közelebb elhelyezkedő dicsfényvel övezett fejű Mária (29. kép). A fal elbontásában Novák Judit festőrestaurátor működött közre, és a szükséges tisztításokat,
