A véstői Csolt-monostor faragott kövei

T. JUHÁSZ IRÉN

Carved stones of the Csolt monastery at Vésztő

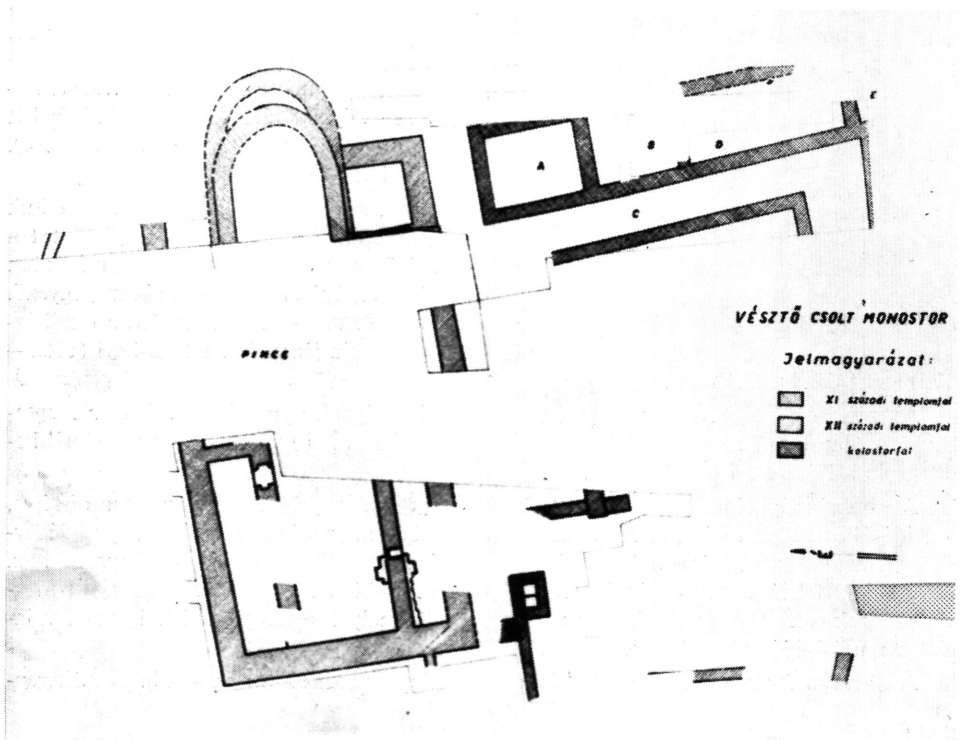
Vészto—Mágor. A templom és rendház 1970—72-ben feltárt alapfalai
Vészto—Mágor. Foundation walls of the church and monastery, excavated in 1970—1972.

Az idei ásatás újabb eredményeként a templomnál két építési periódust határozhatunk meg. Először egyhajós, félköríves szentélyzáródású kis templom épült fel, ami valószínűen már a XI. században állott. Alaprajzilag hasonlított a korabeli kis román stílusú templomokhoz.¹ Később ezt lebontották és helyére nagyobb méretű templomot építettek, az első templom anyagát is felhasználva. Ez már hosszított alaprajzú, háromhajós, bazilikális elrendezés szerint készült. Alaprajzilag megközelítő párhuzamai a harinai, boldvai² templomok, szintén bazilikális elrendezésűek, főhajójuk szentélyzáródása félköríves, míg a két oldalhajó egyenes fallal záródik úgy, mint a Csolt monostor templomáé (l. a vázlatot). Az épület hossza 36,2 m, szélessége 15,4 m. A külső falak vastagsága 1,5 m.

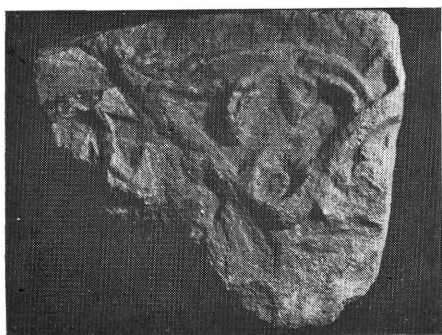
1. kép: Párkánytöredék a templomból

A templom környékéről az ásatás megkezdése előtt került elő szőlőművelés alkalmával az 1. képen bemutatott, fehér mészkőből faragott indamotívumos töredék. Állapota igen töredékes, hossza 22 cm, szélessége 17,5 cm. Előlapjára indamotívumot faragtak, palmattás

végekkel. Kidolgozása igen finom, ellentétben az egyik hosszanti oldalával, ahol a véső mély nyomai láthatók a kőben.

Figure 1: Cornice fragment from the church

Fragment with foliated scroll-motive (Fig. 1) from the debris at the entrance to room "A" of the monastery, and palmetted door-frame fragment (Fig. 2) and smooth engaged-column corniced door-frame fragments (Fig. 3) from this same debris. The significance of the small leaf-motive fragment found in the apse of the church is provided by the tool-marks visible on its surface (Fig. 4).

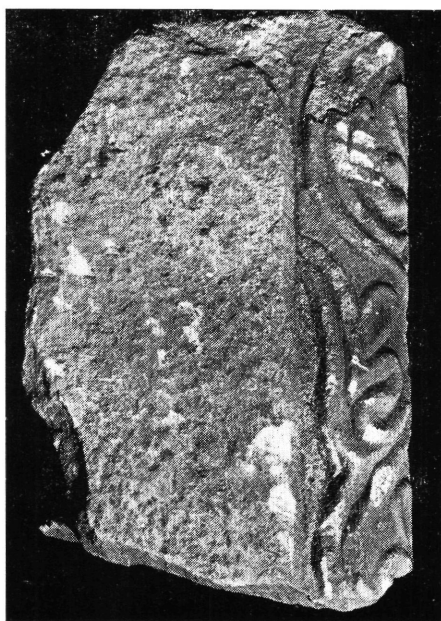
2. kép: Palmettás ajtóbélet a kolostor „A” helyiségéből.

A másik bemutatásra kerülő faragvány 1971-ben került elő a rendházépület egyik északkeleti helyiségének ajtóomladékából. Ez a homokkőből készült ajtóbéllet-töredék (2. kép) anyagánál fogva könnyebben sérült. Külső széle féloszlopszerűen kifaragott lapos, palmettás indadísztéssel tagolt. A székesfehérvári bazilika faragványai között találunk egy követ, melynek ez pontos hasonmása.³ A vésztői kő hossza 31 cm, szélessége 20 cm, vastagsága 11 cm.

Figure 2: Palmatted door-frame from room "A" of the monastery

1972. őszén, a templom déli oldalhajójának nyugati részén, a törmelék kitermelése közben, ugyanolyan ajtóbélet töredéket találtunk, mint amelyet a 2. képen mutattunk be (12. kép). Ez a darab is homokkőből készült, mintázata megegyezik a másik darabbal, csak méretben van különbség köztük. Hosszúsága 27 cm, szélessége 17 cm, vastagsága 10 cm. A töredék ajtókeret alja, mivel az egyik vége egyenesen levágott és eldolgozott, jól látható a beillesztés nyoma.

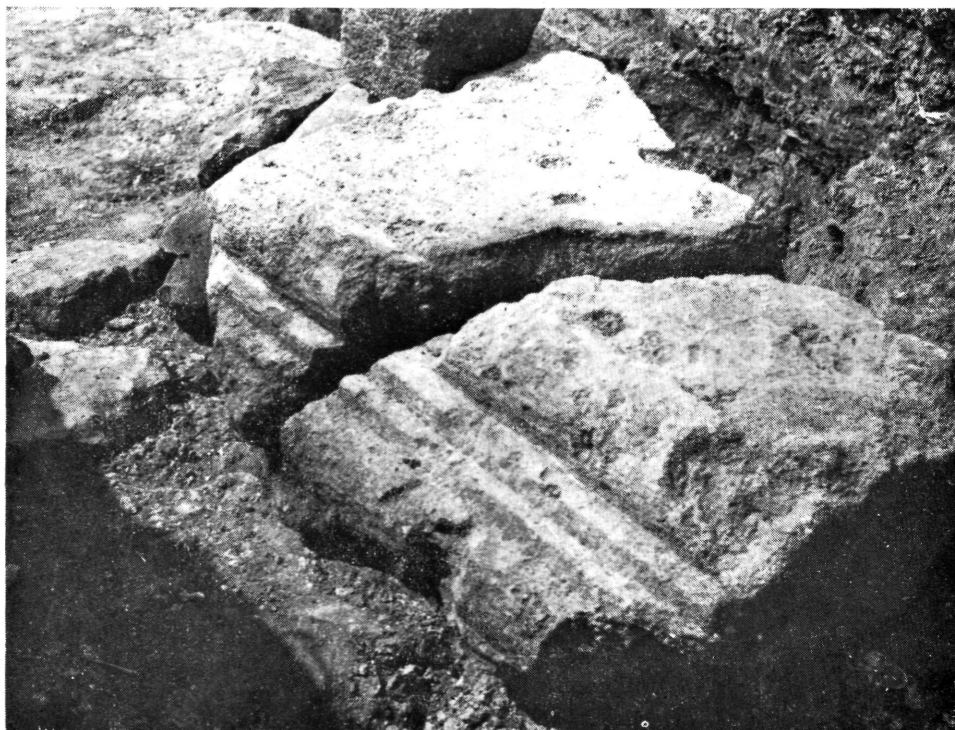
1972 májusában végzett feltárás alkalmával ugyanitt találtuk meg az ajtóbéllet más részeit. Ezek símák, szélei féloszlopszerűen legömbölyítettek, utána két párkánnyal tagoltak, majd ismét féloszlop kiképzésűek. Feltételezésem szerint ez a bejárat is befele szűkülő volt, mert csak így magyarázható ez a kétféle ajtókeretelés egy helyen (3. kép).

3. kép: Síma, féloszlopos, párkányzatos ajtóbélet részek a kolostor „A” helyiségéből.
Figure 3: Smooth, engaged-column, corniced door-frame parts from room "A" of the monastery

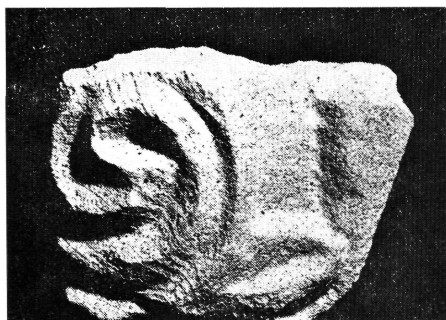
4. kép: Indamotívum töredék a templom szentélyéből

A háromhajós templom apszisának kibontásakor annak északi részén rózsaszínű homokkőből faragott levélmotívumos kis töredék is felszínre került (4. kép). Minden bizonynyal oszlopfő maradványa, mely egyaránt lehetett az első és a második templom része is. Érdekessége, hogy még ma is nagyon plasztikusan látszik rajta a szerszám nyoma, amellyel készítették. Ez a szerszám minden valószínűség szerint egészen vékony élű, keskeny hegyű véső volt.⁴ A kő hossza 7 cm, szélessége 6,5 cm, vastagsága kb. 3,5 cm.

Figure 4: Foliated scroll-motive fragment from the chancel of the church

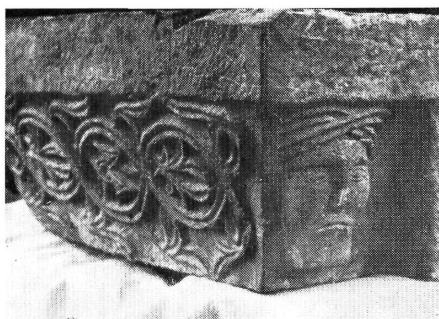
Az eddig bemutatottakon kívül a legjelentősebb kő sajnos nem az ásatás területén került elő, hanem a községben. Elősegítette ezt a véletlen is, ugyanis faültetés közben került felszínre az egyik udvarban.⁵ Jellege alapján megállapítható volt, hogy ez a kő csakis a mágori halmon állott Csolt monostorból származhat, mivel a környéken más épület nem volt, amelynek tartozéka lehetett volna ez a nagyméretű, igen díszesen faragott darab (5. kép).

Ez a kő, oszlopfejezet fölötti párkányzat része, mely a nyugati főkapu díszes tartozéka lehetett. Befele lépcsőzetesen szűkülő ajtó díszeként alkalmazták, hasonlóan más korabeli román stílusban épített templomok ajtóihoz.⁶ Az ajtó formájára tudunk következtetni a kiszedett nyugati falban megmaradt bejárati nyomokból.

A faragvány anyaga mészkő, hossza 43,5 cm, szélessége 39,5 cm, vastagsága 22 cm. Tetején kapcsolódott a kapu boltozatához, vagy a templom falához, de az indamotívumos rész felől 4,5 cm széles perem (párkányzat) szabadon maradt. A kő baloldala — indamotívumos oldala a szembenézet — elnagyoltan megmunkált, de töredékes is. Jobboldala símára faragott, azonban amint az 5. képen látható 17,5 cm oldalú felületen, 3,5 cm-rel bemélyítve

a külső siktól, egy férfiarc látható. Turbános férfi, kissé ferdén ívelt szemnyílással, erősen kidomborodó arccsontokkal, keskeny, zárt szájjal, valamint középen ketté fésült, síma egyenesen levágott szakállal. Turbánját a követ faragó mester két-két kiemelkedő kelme-redőzettel ábrázolta, melyek homloka közepén keresztezik egymást. Ez valóban turbán és nem a haj megmintázása. Egyebek mellett ez teszi igen jellegzetessé, nem mindennapivá ezt a leletet. Az arc síma, tökéletes kidolgozású. A szemek ábrázolása teljesen eltér a román-kori arcábrázolásokon látható megpattant, kerek szemkiképzéstől. Az egész arc keleties jellegű. Hasonlóságot mutat a pécsi altemplom déli lejáratának egyik dombormű részletével, az ún. „Három király álma” című kompozíció egyik alvó király fejének formájával.⁷

5. kép: A templom nyugati kapujának párkányzat része. „Turbános férfi”.

Figure 5: Part of cornice of the western door of the church. "Turbaned man".

The cornice fragment found in one of the houses in the village is the most important of the carvings discovered so far. Its delineation is individual, and its craftsmanship is of an artistic level. This stone was one of the left-side cornice sections of the west door of the church (Figs. 5—6). The representation of a bearded "turbanned man" of eastern appearance on the stone has no equivalent in Hungary from the 12th century.

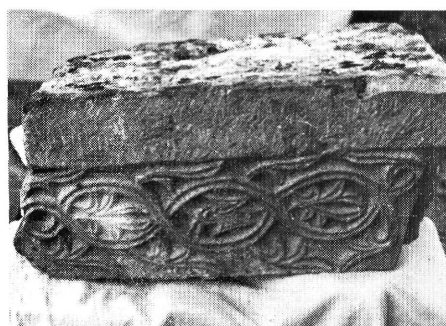
6. kép: A templom nyugati kapujának párkányzat részéről a fonatos, palmettás oldal

A véstői kőnél az arc mögötti bemélyített hátteret símára eldolgozta a mester, néhol azonban észrevehető a lapos véső nyoma. Ugyanennek az oldalnak a felső szélén, amint az a 6. képen is látható, 6,5 cm széles párkányzat a kő helyéretételkor szabadon maradt. Az arc baloldala felől pedig 3 cm széles sáv volt ugyanígy kihagyva, és csak ezután kapcsolódott újabb rész hozzá. Ezeket a megfigyeléseket a kötőanyag-nyomok alapján tudtam leírni.

A 6. képen bemutatott előlapon, azaz az indamotívumos részen, fent szintén 6,5 cm széles párkány maradt. Ez alatt kissé rézsűsen kialakított 17 cm széles sávban van a fonatos-palmettás minta. Az itt látható motívumnak párhuzamait — jellegében hasonlókat — a XII. századi magyarországi faragott emlékek között megtalálhatjuk.⁸

Figure 6: The braided, palmetted side of the cornice part from the western door of the church

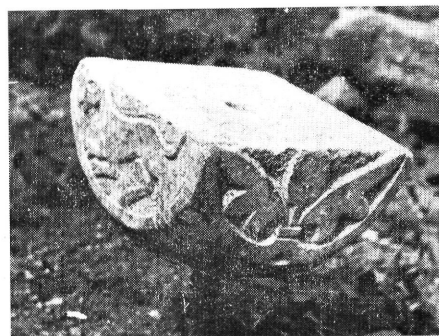
7. kép: Márvány oszlopfő a nyugati kerengő bejárat környékéről

Az 1972. évi ásatás első napjaiban újabb figyelmet érdemlő faragott kő került elő a templom délnyugati sarka közelében, a rendház hajdani kerengőjének bejáratánál, a mostani felszíntől mindössze 30 cm mélységből. A 7. képen bemutatott piszkosfehér márványból faragott oszlopfő. A kerengő bejáratánál levő egyik oszlopát díszítette, mellette a törmelékben az oszlop néhány kisebb darabját is megtaláltuk. Az oszlop nem márványból, hanem homokkőből készült. Az oszlopfejezetet kocka alakú márványdarabból faragta, véste, fűrészelte a kőfaragó mester. Négy oldala közül három virágkehelyhez hasonló, rajtuk keskeny keretbe foglalva különböző motívumok láthatók. A negyedik oldala egyenes, illetve a jobb tapadás érdekében fogas kalapáccsal rapcsossá képezett. Teteje símra fűrészelt, még most is megfigyelhető a fűrészelő húzás nyoma a széleken. Közepén kúpos lyuk van, melynek mélysége 2,5 cm. Ezen a felületen is ugyancsak rapcsozott — a szélek kivételével — mint a hátoldalán. A kúpos lyukba helyezett csap gátló hatása mellett ez a durva felület is elősegítette a jobb tapadást, kapcsolódást a fölötte következő építészeti elemhez.

Az oszlopfő méretei: 12×13 cm alapterületű a teteje, magassága 7,5 cm. A kehelyszerű aljkiképzés után kis (letöredezett) nyakkal kapcsolódott az oszlophoz. Itt szintén kúpos lyukba helyezett csapolás rögzítette egymáshoz a két darabot.

Figure 7: Marble capital from the area of the entrance to the western cloisters of the monastery

In a south-west part of the monastery a white marble capital was found. Three of its sides are decorated: one dog is on each of two sides, while on the third there is a triple leaf-motive. The fourth side is plain. Because of the representation of the dog, the capital is very important and is without parallel at present among the Romanesque carvings in Hungary (Figs. 7—10).

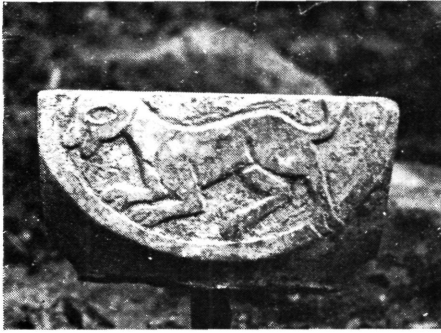
8. kép: A márvány oszlopfő egyik oldala, melyen kutya alakja látható

Figure 8: One of the sides of the marble capital, the form of a dog being clearly visible

A kő az oldalain látható faragványai miatt igen jelentős. Olyan ábrázolás látható két oldalán, mely az eddigi magyarországi román kori faragott kövek között ismeretlen. Ez a motívum két egymással szembenező kutya, a két szomszédos oldalon. Az elülső oldalon keskeny, félköríves keretben bal felé menő kutya látható (8. kép). A kutya alakja nem emelkedik ki a síkból, hanem a háttérrel mélyítették ki. A kutya alakja természetű, finom vonalvezetéssel megformált. A következő oldalon vele szembe néző másik kutya alakját hasonló technikával készítette el a kőfaragó mester, azzal a különbséggel, hogy ez már nem olyan természetű⁹ (9. kép). A harmadik díszített oldalon szintén félköríves keretben találjuk a közepén összefogott, hármas levélmotívumot (10. kép). A középső száron ovális alakú — talán virágbimbó — kiemelkedés van, kétoldalt pedig 1—1 hármaságú palmettalevél hajlik kifelé. Technikailag hasonlóan készült a „kutyás” oldalakkal.

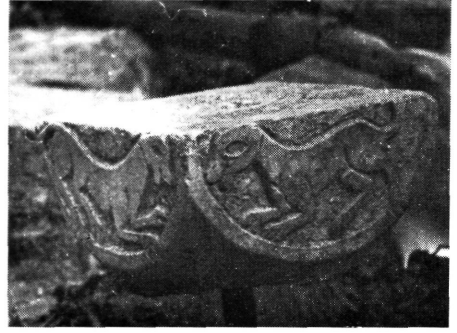
9. kép: A márvány oszlopfőn látható két kutya

Figure 9: Two dogs visible on the marble capital

A kő a mintás részekén kívül simára csiszolt. A kutyák fejének felső része és a palmettás rész középső tagjának teteje hiányzik, olyan jellegű, mintha a fölötte levő másik kapcsolódó részen folytatódna a motívum. Egyenlőre ez a rész még ismeretlen.

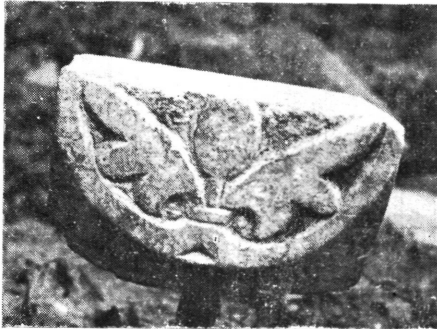
10. kép: A márvány oszlopfő harmadik oldalán levő palmettás levélmotívum

Figure 10: Palmetted leaf-motive on the third side of the marble capital

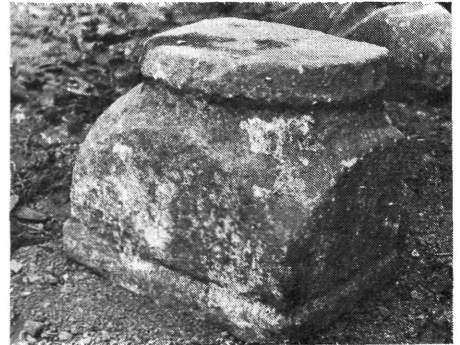
11. kép: Kocka alakú lábazat

Figure 11: Cubic pedestal

Az előbb bemutatott oszlopfő találási helyének körzetében két ún. kocka-fejezetet is találtunk, melyek oszloplábazat vagy oszlopfő részei is lehettek. Ezek anyaga homokkő (11. kép).

Also of importance are the stone crowns, and the palmetted door-frame fragments found during the excavations in 1972 (Figs. 11—12).

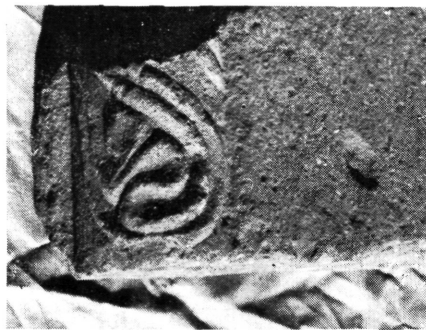
12. kép: Indamotívumos ajtóbélet töredék a templom déli oldalhajójából

Figure 12: Foliated scroll-motive door-frame fragment from the southern side-aisle of the church
