A szarvasi szárazmalom műemléki helyreállítása

ERDÉLYI ZOLTÁNNÉ—SISA BÉLA

A malom helyreállítási terve 1969-ben elkészült és ezután megkezdődhetett az épület és berendezésének műemléki helyreállítása.

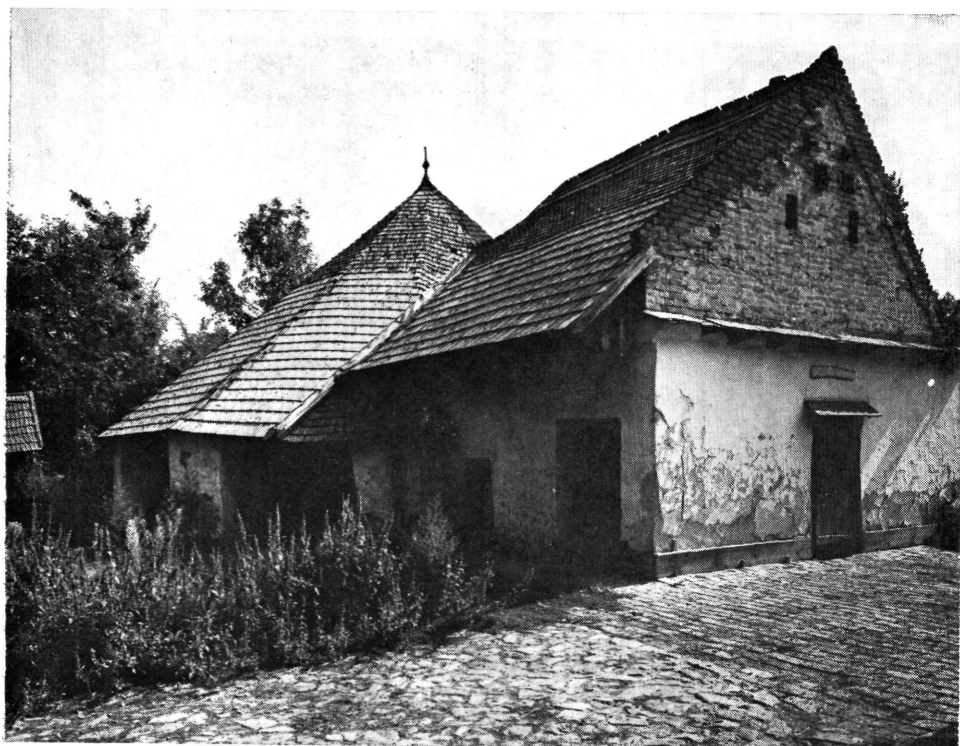
· 1. kép: A szárazmalom helyreállítás előtt
Figure 1: The horse-driven mill prior to restoration

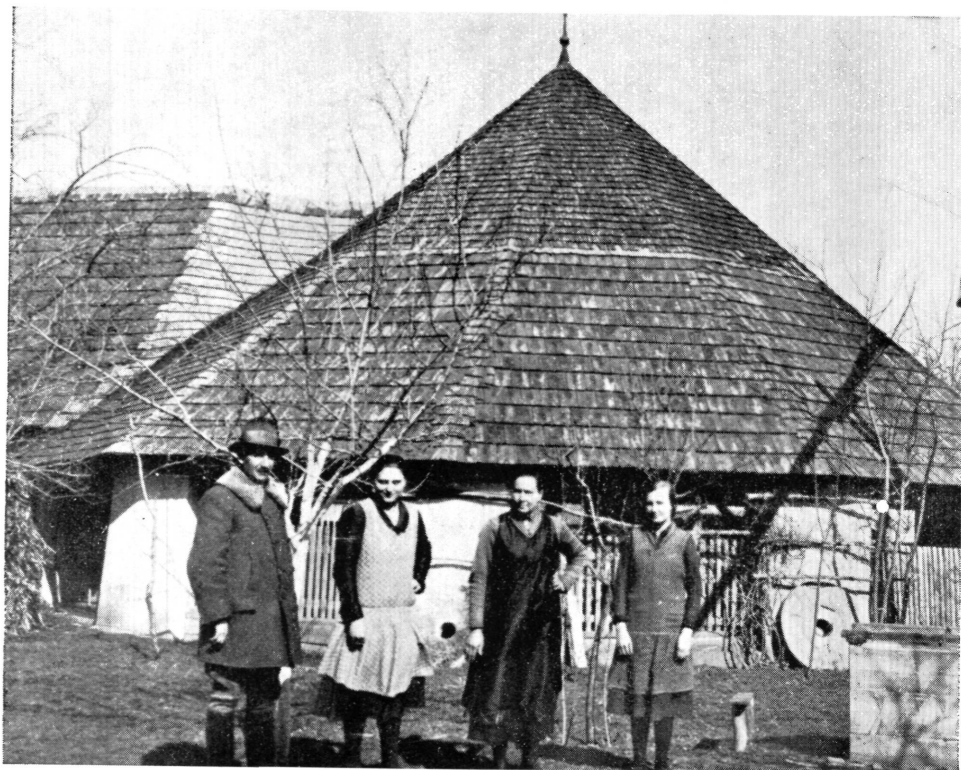
4. kép: A „Szárás Kásamalom” 1933-ban, előtérben a Tomka család tagjai
Figure 4: The „Horse-driven Corn-meal Mill” in 1933, with members of the Tomka family in the foreground

Az tehát bizonyos, hogy a múlt század második felében a malom a Tomka családé és apáról fiúra öröklődik a mesterséggel együtt (4. kép).

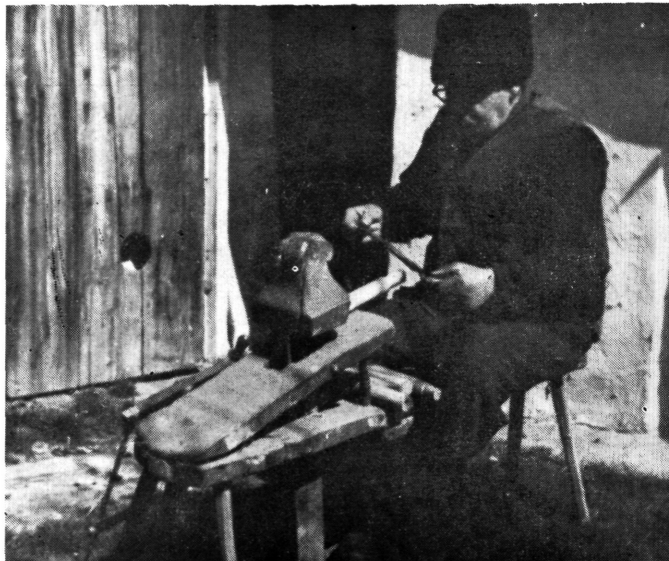
9. kép: Tomka Sándor az orsó csöveinek faragása közben
Figure 9: Sándor Tomka during the carving of the spindle tubes

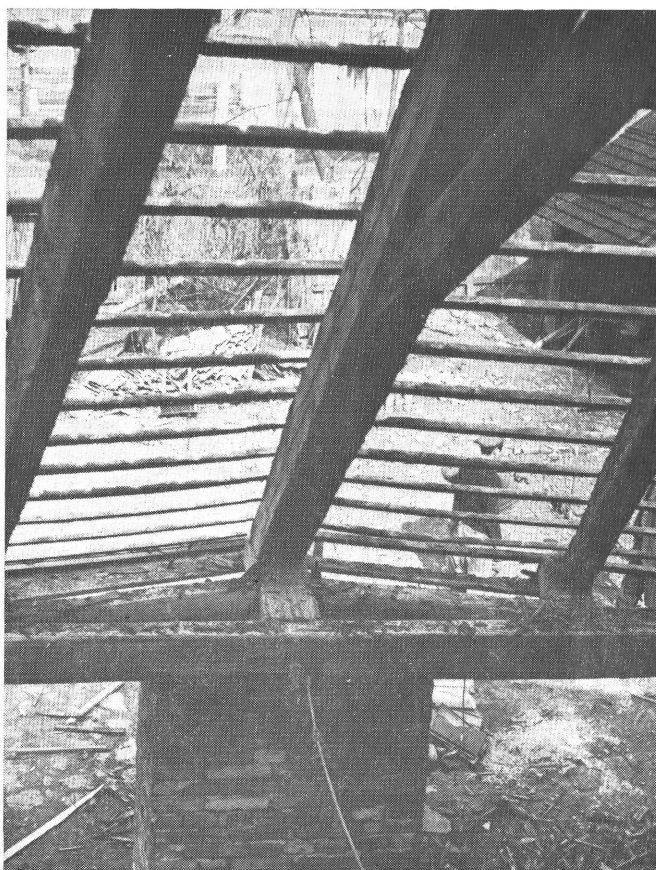
16. kép: A főszarufa és a fiókgerenda csatlakozása
Figure 16: Connection of the blade and the secondary beam

A keringősátor tetőszerkezete 12 db 21×21 cm átmérőjű főszaru állásból és 20 db 12×12 cm átmérőjű mellékszarufából áll. A mellékszarufák „lapolt illesztéssel” kovácszeges kötéssel kapcsolódnak a főszarufákhoz. A mellékszarufák a pilléreket áthidaló 18×21 cm-es talpgerendákhoz kapcsolódnak. A főszarufák a pilléreken levő fiók gerendákra fekszenek fel (16. kép). A mellékszarufák nyomását 16×21 cm-es, egymásba „horgas illesztő” csapolással készült hidgerendák, illetve koszorúfák veszik fel. A fent említett tetőszerkezeti elemek közül a statikailag nem megfelelő, illetve korhadt, rovarfertőzött tetőszerkezet részek kicserélésre kerültek (17. kép). A keringősátor tetőszerkezetét 40%-os mennyiségben kellett cserélni, ez a malomház felőli részt foglalta magába, ezen a részen cserélni kellett a fő és a mellékszarufákat, a híd, a talp, valamint a fiókgerendákat.

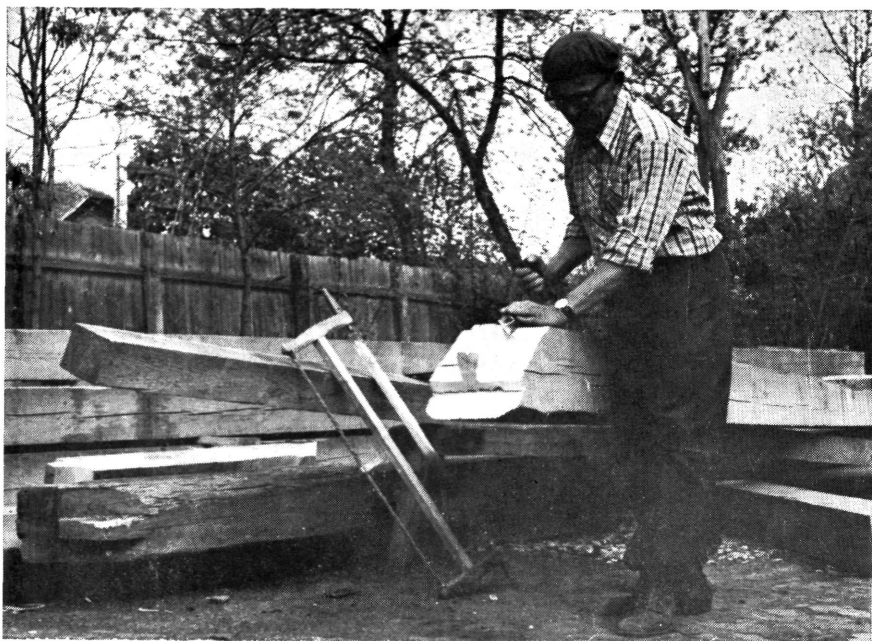
17. kép: Új szarufa csapjának készítése
Figure 17: Preparation of a new blade pin

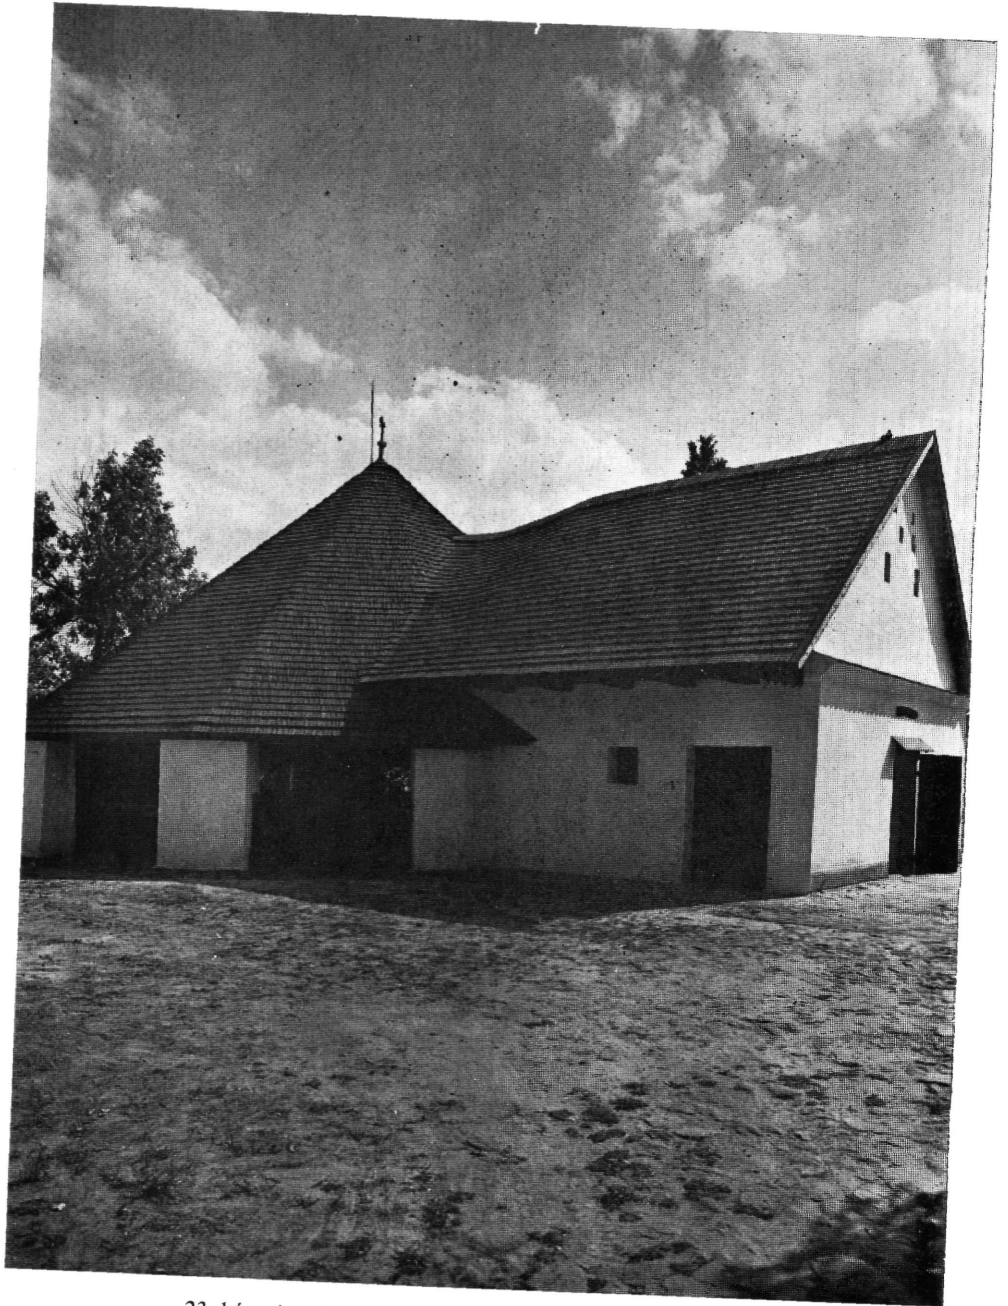
23. kép: A szárazmalom a bejárat felől, helyreállítás után
Figure 23: The horse-driven mill, from the entrance, after restoration

A malomház vályog falazata — a feltáskásodott falrészeki kibontása és javítása után, — kétrétegű durva vakolást kapott. Mind a külső, mind a belső vakolat, illetve a tapasztott falfelület háromszori lenolajkencés, rézgálicos, fehér meszeléssel készült.

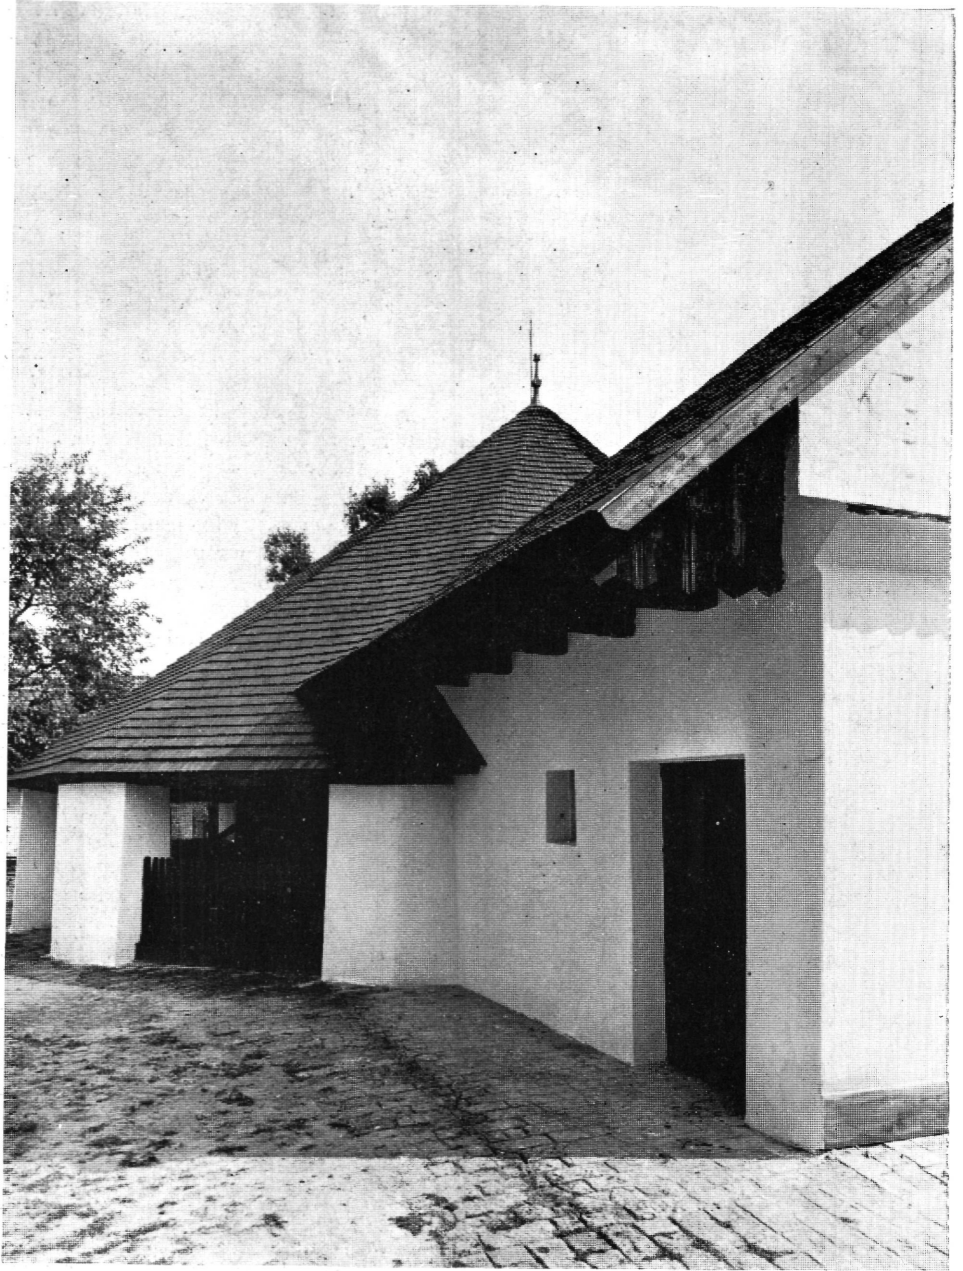
24. kép: A szárazmalom, helyreállítás után
Figure 24: The horse-driven mill, after restoration

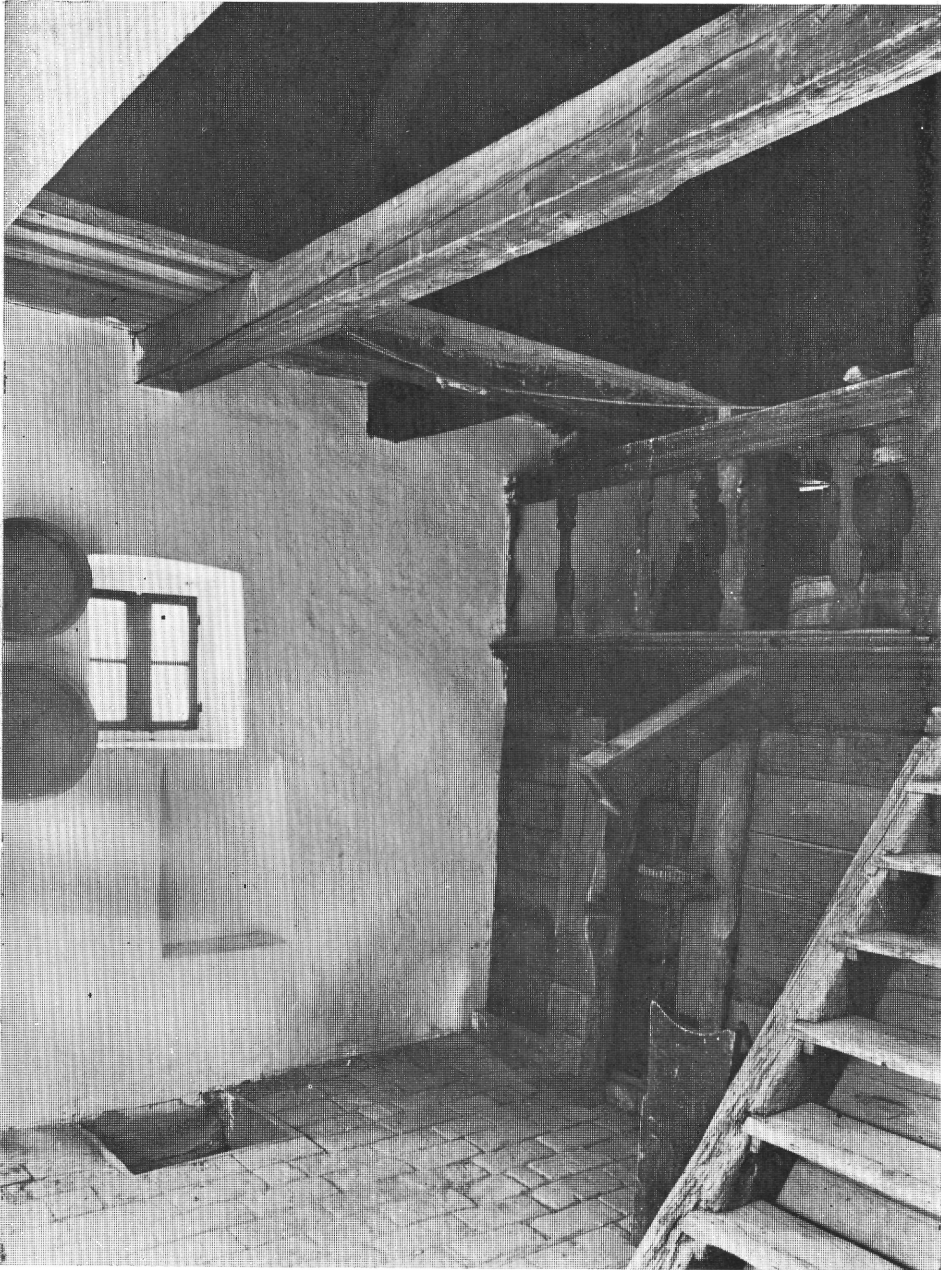
30. kép: Malomház belső, daráskő felőli részlete, helyreállítás után
Figure 30: Interior of mill-house, detail from grits-stone, after restoration

az utolsó szárazmolnár veje végezte. A malomház belső kialakításánál az eredeti belső bemutatására törekedtünk. A kőpad függőleges és vízszintes deszkázatát kiegészítettük. A kőpad párkányán levő 1836-os évszám közötti utólagosan bedeszkázott részt megszüntettük és elnagyolt formában jelöltük az épített Bolza család címerét. A kőpadon levő korlátot a meglevő mellvéd deszkázata alapján kiegészítettük. A faszervezetek konzerválását a címer és a korlát elkészítését az OMF farestaurátor csoportja végezte Géczy Csaba vezetésével. A szárazmalom külsőelvezetéses villámhárítót kapott.

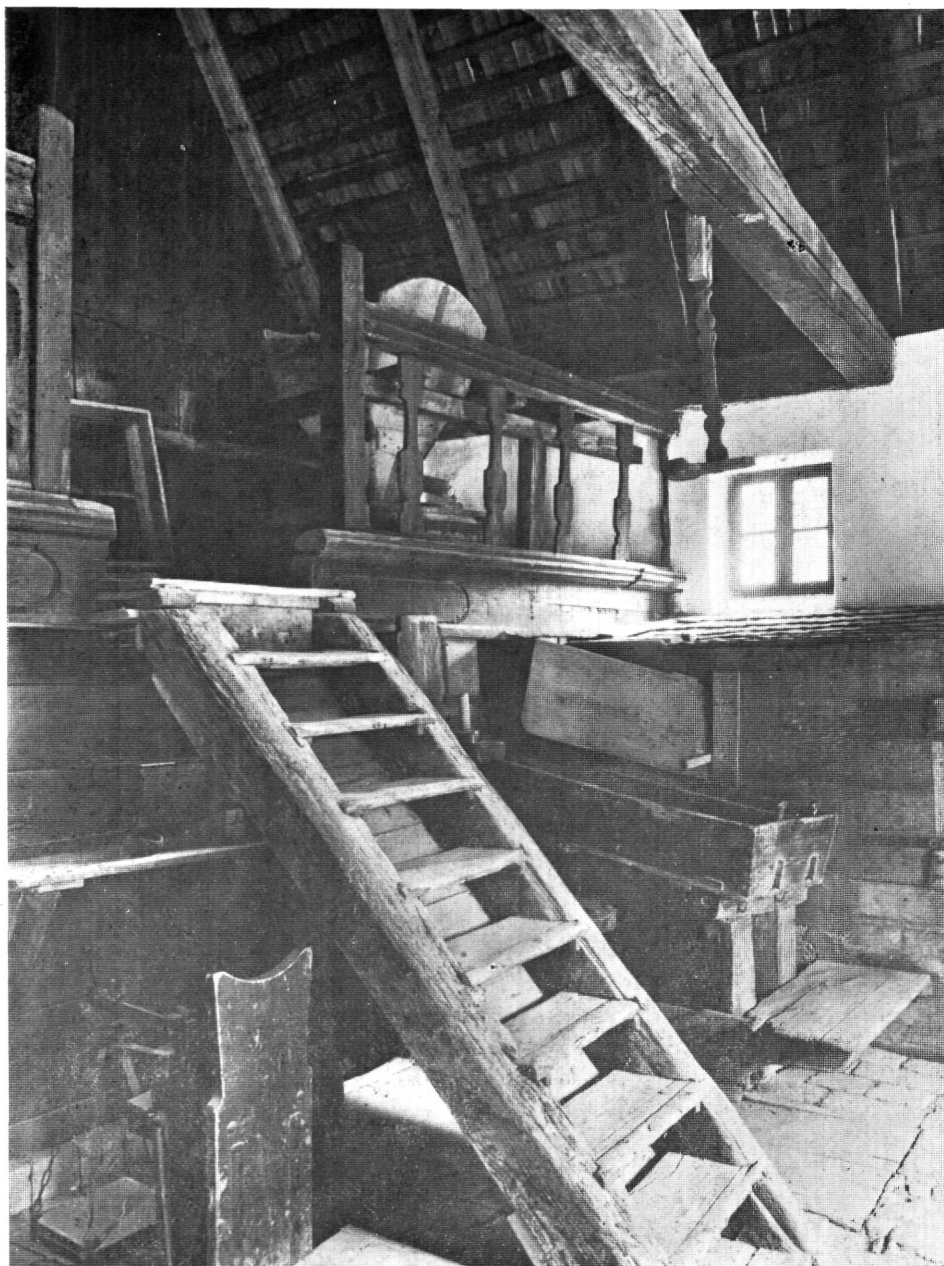
31. kép: Malomház belső kásakő felőli részlete, helyreállítás után
Figure 31: Interior of mill-house, detail from cornmeal-stone, after restoration

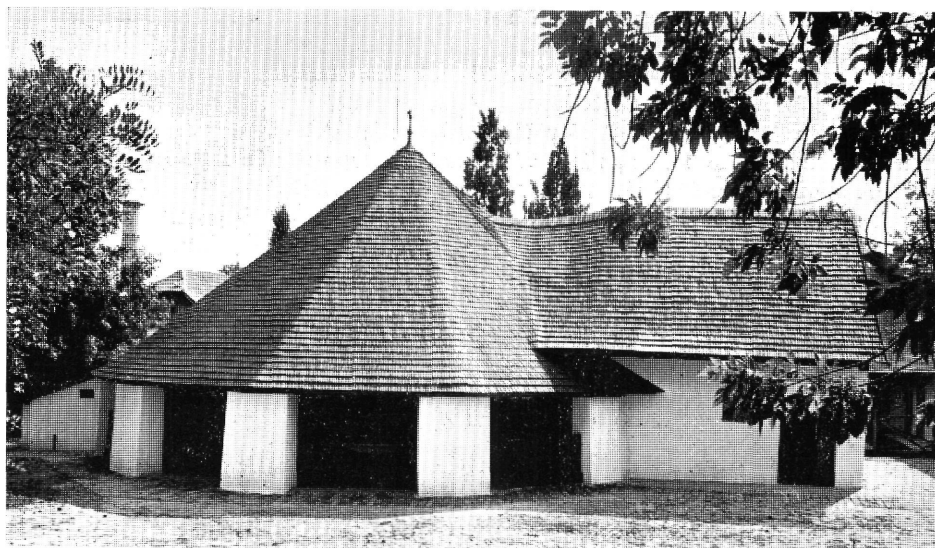
32. kép: A szárazmalom északi homlokzata, helyreállítás után
Figure 32: Northern elevation of the horse-driven mill, after restoration
