A békéscsabai szlovák tájház

SISA BÉLA

Az épület a Garai u. 21. szám alatt áll. A lakóház építetője Csankó András, az építés befejezésének a dátuma, a homlokzat vakolat díszítése — évszáma — alapján: 1865. Építőmesterét nem ismerjük. A lakóház alaprajzi elrendezése és tüzelőberendezése szerint a közép-magyar, az alföldi magyar háztípus egyik legfejlettebb példája.

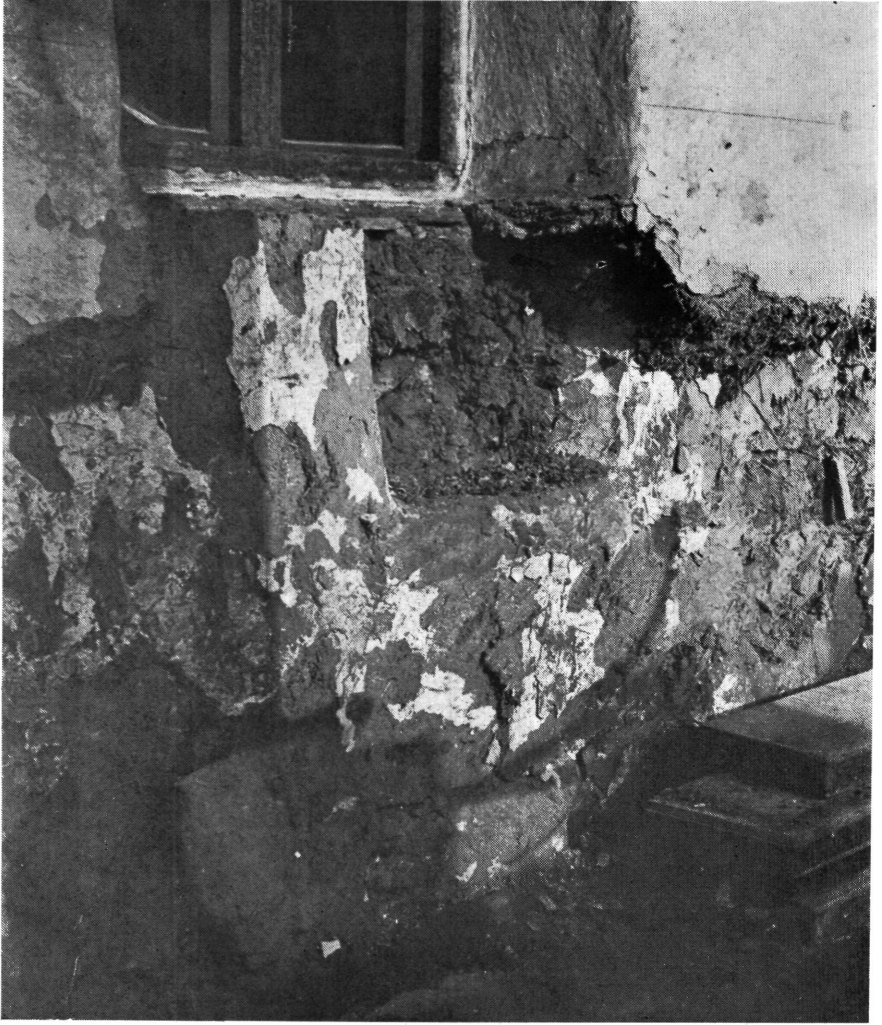
8—9. kép: A falkutatás során előkerült ablak helye, a padlásfeljáró mellett. (foto: Remeckzy Ferenc)
Figures 8—9: Position of window found beside the attic entrance during the examination of the walls (photograph by Ferenc Remeckzy)

előbbre nyúlt a mai utca vonalánál. Erre utal a külső főfalak utólagos beépítése, valamint a régi nyílászáró szerkezetek helye (8—11. kép). A falkutatás arra is fényt derített, hogy a terepszintet valamint a padlószintet legalább 1 méterrel megemelték.

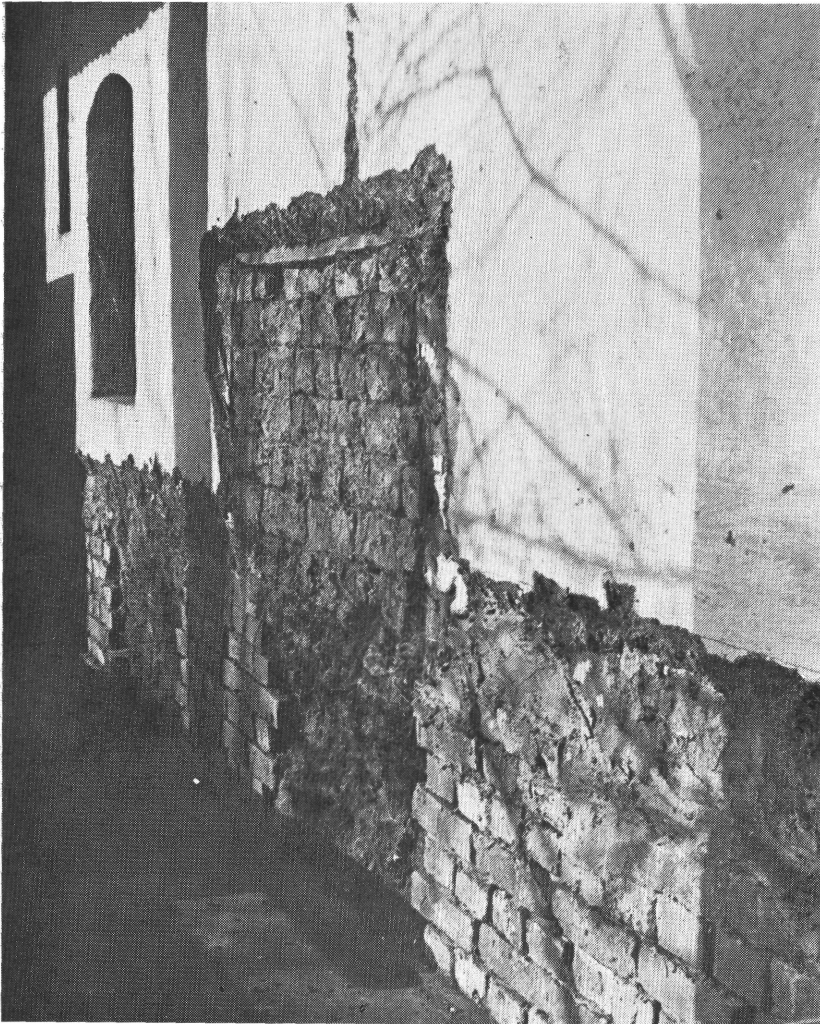
10. kép: A falkutatás során előkerült ajtó helye, az első szoba udvari ablaka mellett.
(foto: Remecky Ferenc)

Figure 10: Position of door found beside the court-yard window of the first room during the examination of the walls (photograph by Ferenc Remecky)

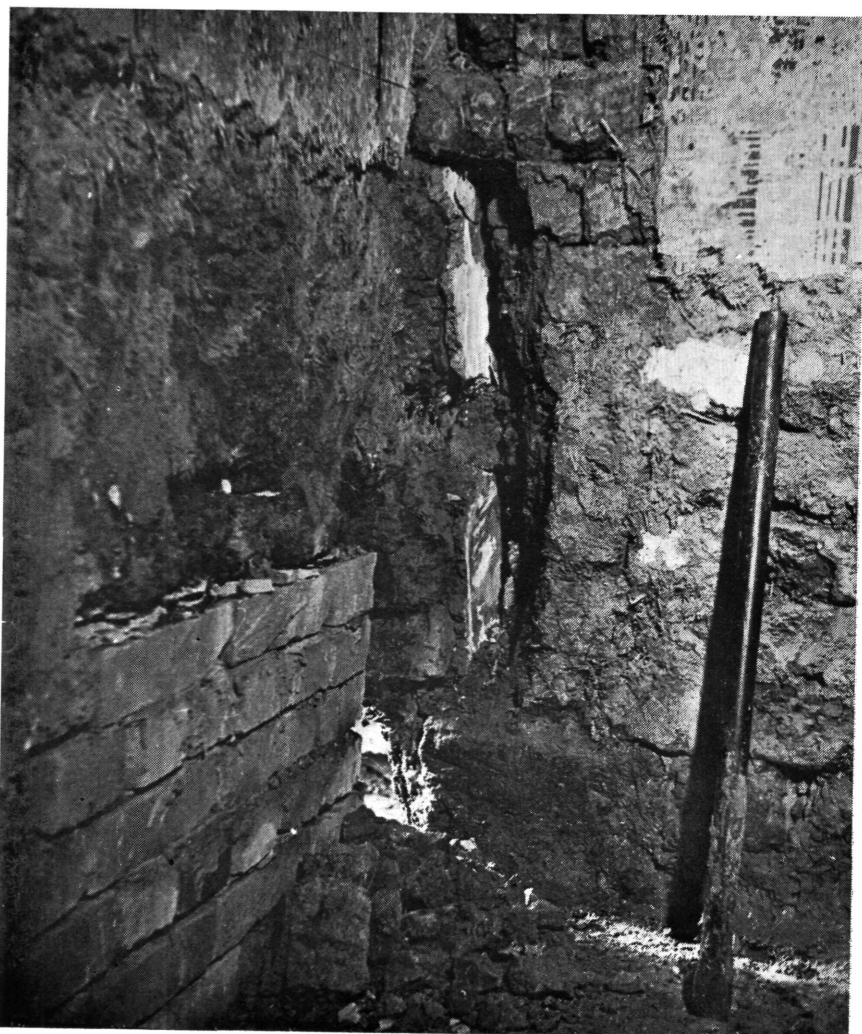
11. kép: A közbenső falak utólagosan épültek. (foto: Remeczky Ferenc)
Figure 11: The more recently built intermediate walls (photograph by Ferenc Remeczky)

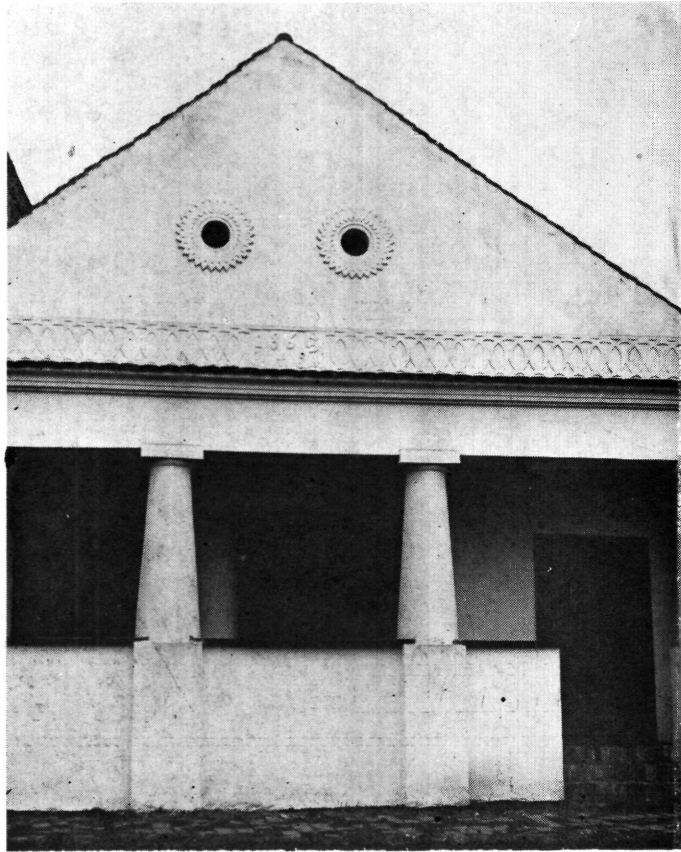
13—14. kép: A Garai u. 21. sz. lakóház utcai homlokzata, helyreállítás után.
(foto: Sisa Béla)

Figures 13—14: Street face of the dwelling at 21 Garai St., after restoration
(photograph by Béla Sisa)

327. Az oromfal lepusztult habarcsdíseit és oszlopait különleges gonddal állították helyre (13—15. kép). A kerítés és a kapu rekonstrukciója a Békési u. 17. számú ház kapujának kialakítása alapján készült (20. kép).

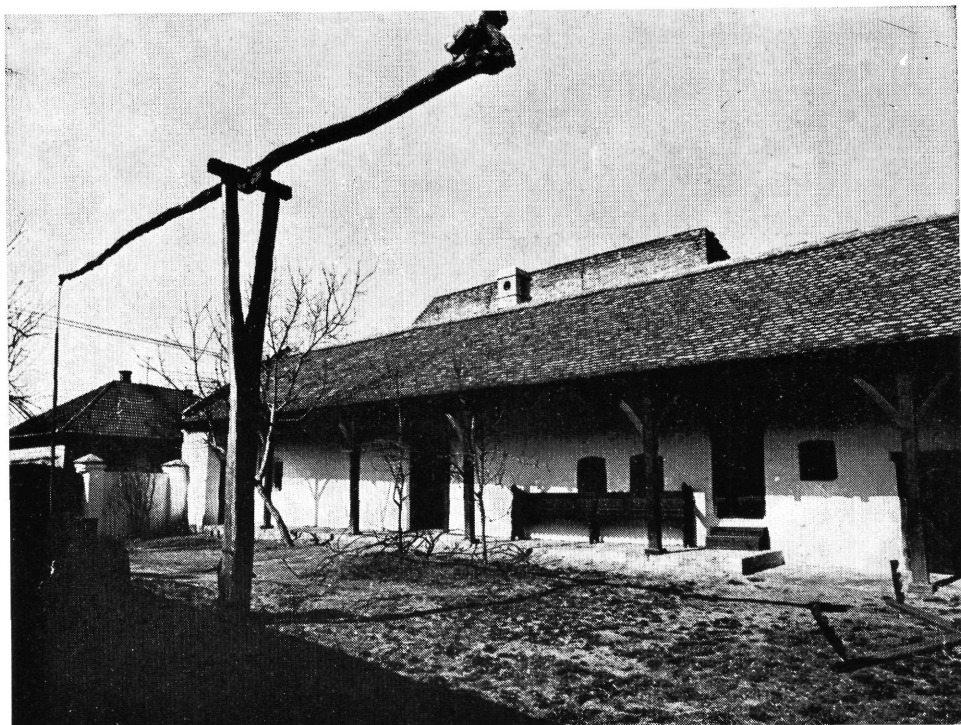
15. kép: A Garai u. 21. sz. lakóház udvari homlokzata, helyreállítás után. (foto: Remeckzy Ferenc)
Figure 15: Court-yard face of the dwelling at 21 Garai St., after restoration (photograph by Ferenc Remeckzy)

A tornác téglapilléreit elbontva állították vissza az eredeti darufás tornácot. Hiteles visszaállításra azért is volt lehetőség, mert a restaurálási munkálatok során a tornácoszlopok fölötti talpgerendán a könyökfák csapolásának helyei is előkerültek.

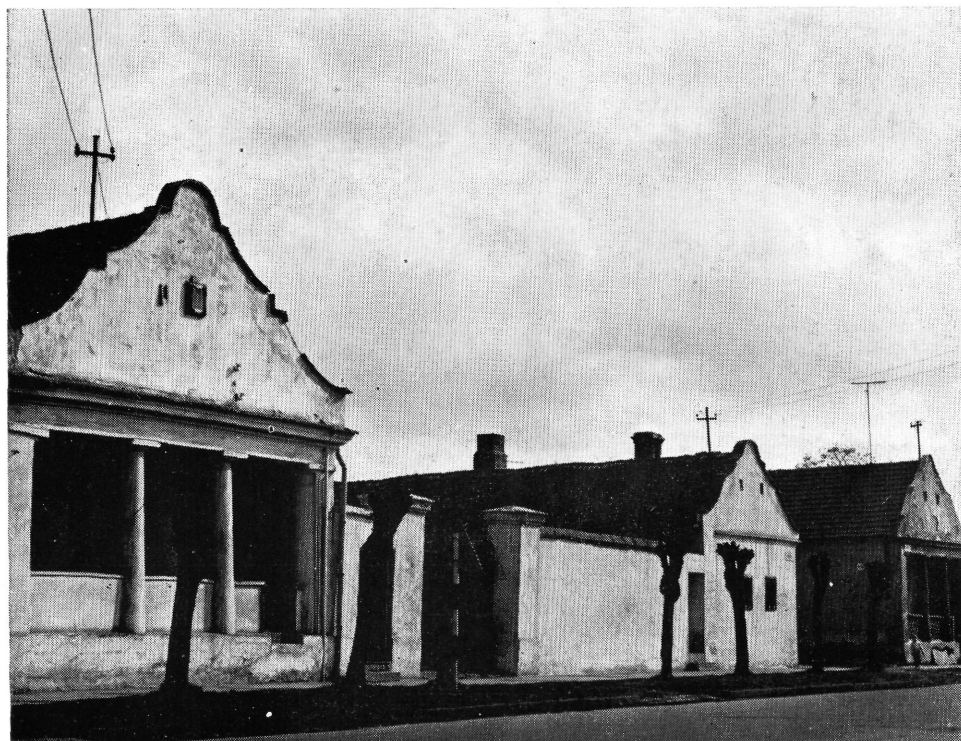
20. kép: A Békési u. 15. sz. (első két épület) és a 17. sz. alatti lakóház. (foto: Sisa Béla
Figure 20: Dwellings at 15 (first two buildings) and 17 Békési St. (photograph by Béla Sisa)

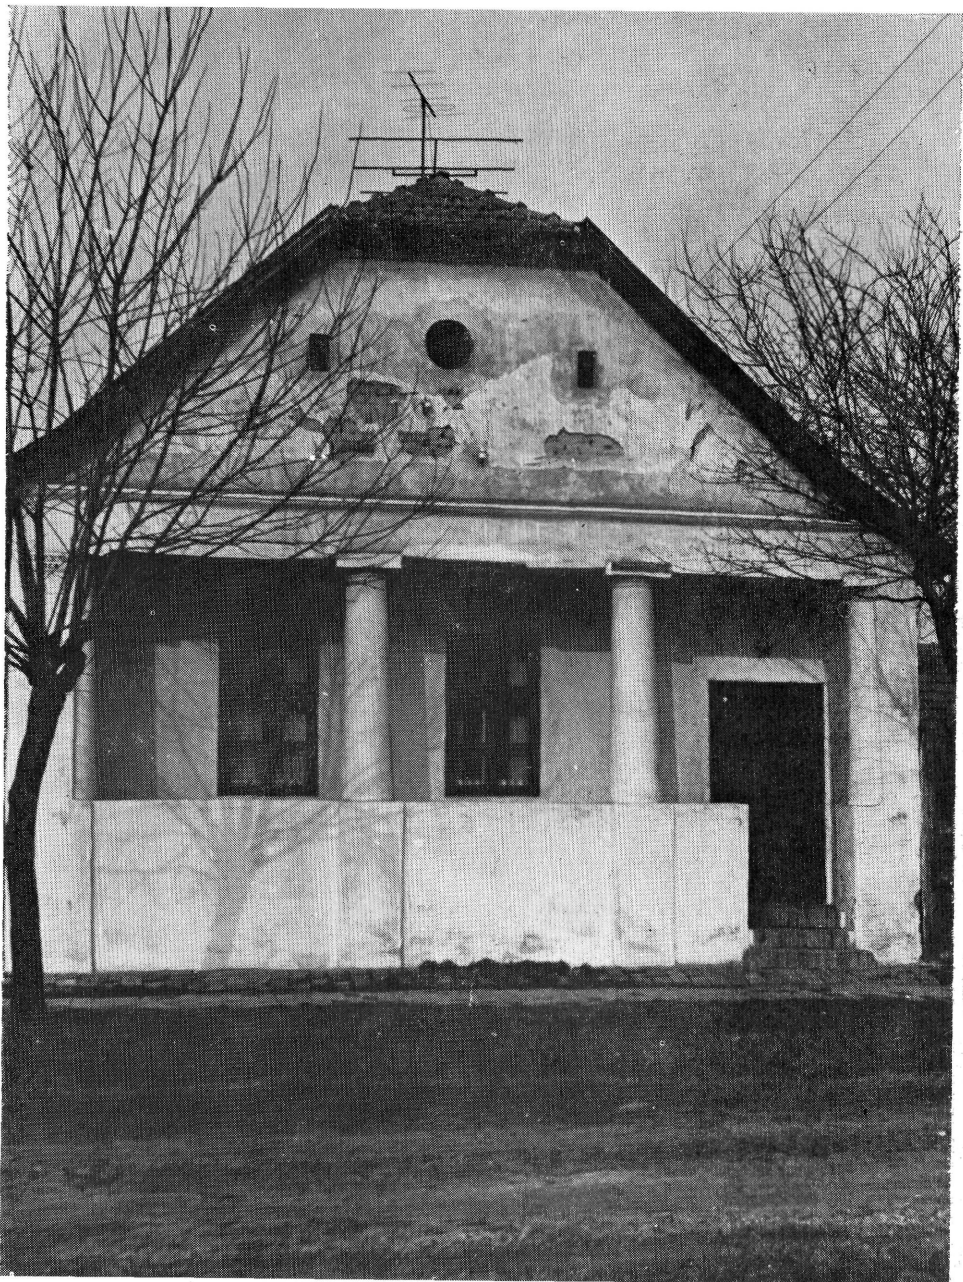
22. kép: A Botyánszki Pálné u. 21. sz. lakóépület. (foto: Sisa Béla)
Figure 22: Dwelling at 21 Botyánszki Pálné St. (photograph by Béla Sisa)

utcai lakóháznak még most is megtalálható Békéscsabán néhány „testvére”, melyeknél az alkalmazott stílusjegyek alapján egyértelműen bizonyítható, hogy ugyan annak a mesternek a munkája (20—23. kép).

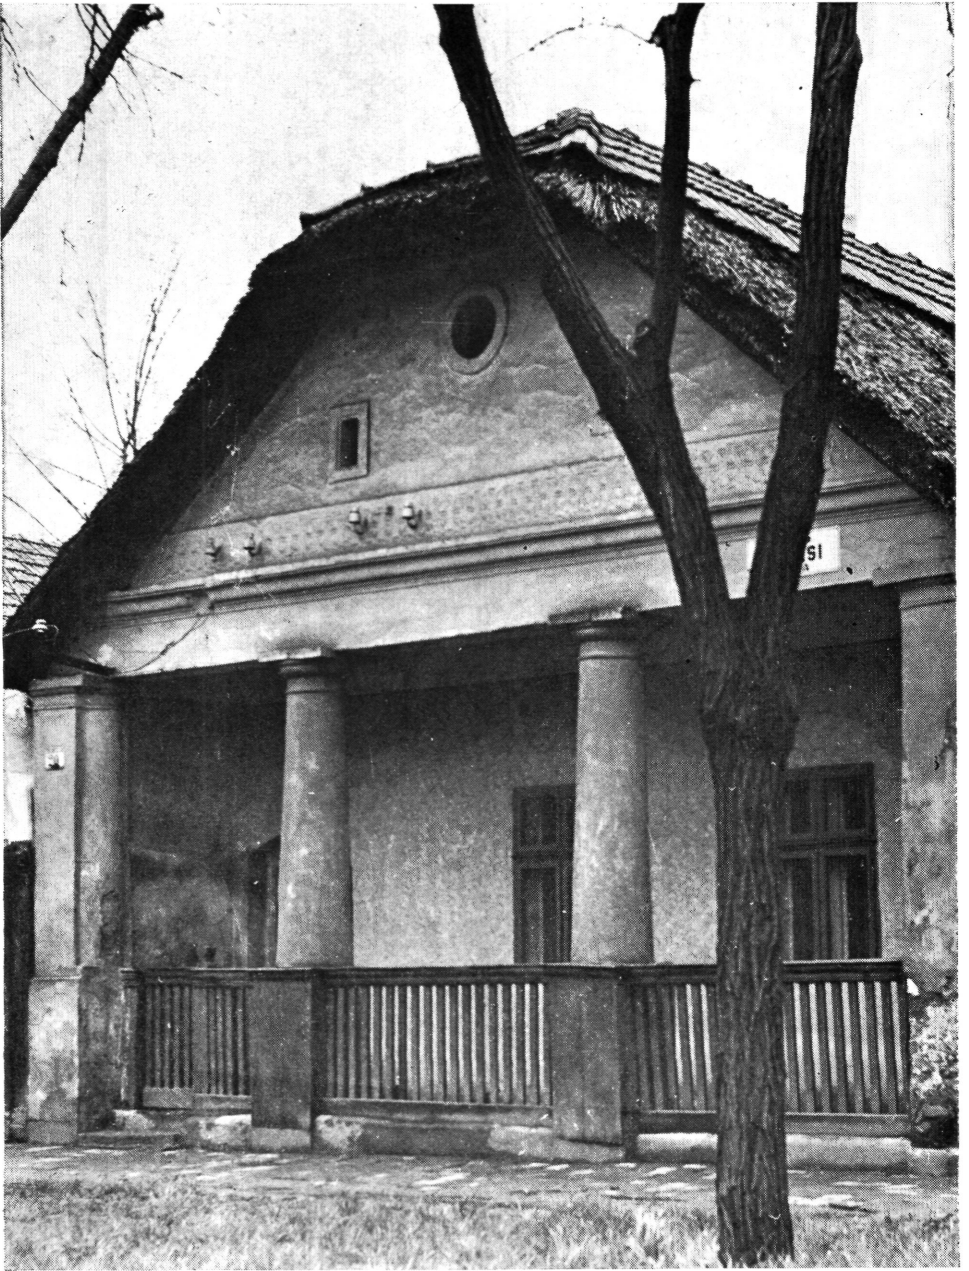
23. kép: A Kinizsi a. 20. sz. lakóépület. (foto: Sisa Béla)
Figure 23: Dwelling at 20 Kinizsi St. (photograph: by Béla Sisa)
