A KÉTEGYHÁZI TÖRÖK-HALOM REKONSTRUKCIÓJA

– Nagy Ildikó –

Restoration of Török-halom kurgan near Kétegyháza

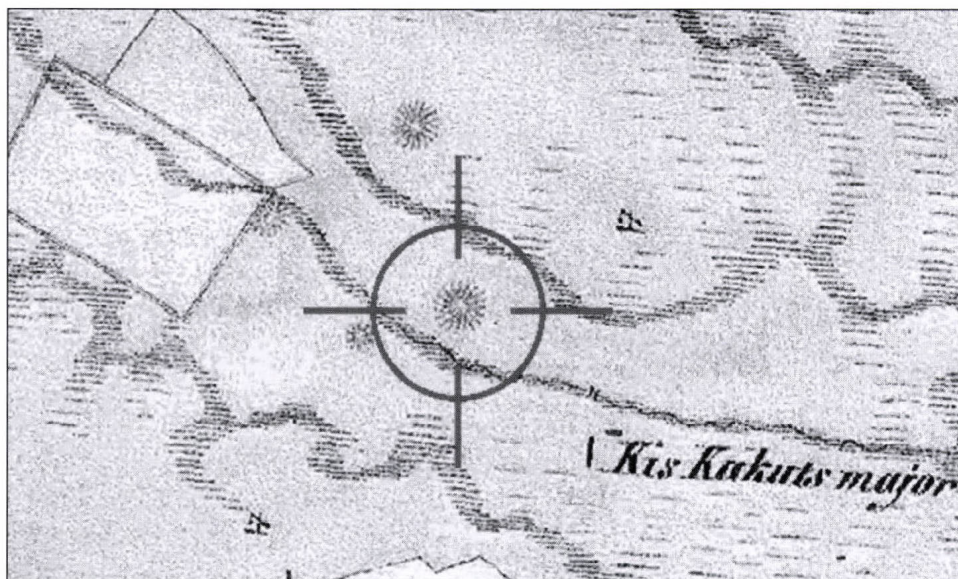
1. kép. A Török-halom elhelyezkedése, a II. katonai felmérés idején
(http://archivportal.arcanum.hu/maps/html/katfelm2b_google.html)

A kunhalmok (elhelyezkedésük révén) az elmúlt évszázadokban fontos tájékozódási pontjai lehettek az embereknek, ezért már a 18. században készült kéziratot térképeken is megjelennek. Bár a Török-halom név szerint nincs feltüntetve, mégis könnyen beazonosítható a II. katonai felmérés idején (1819–1869 között) készült térképen (1. kép).

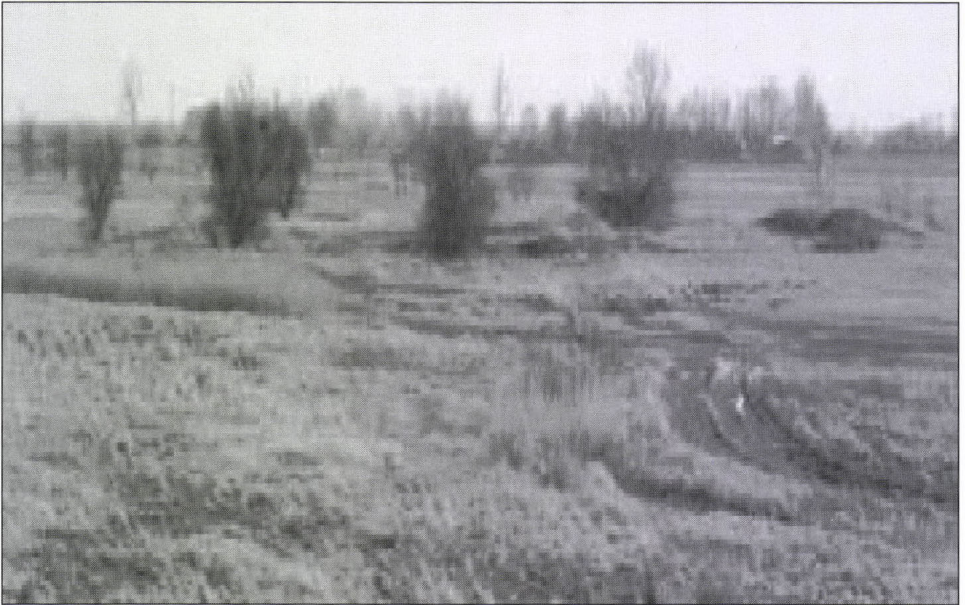
3. kép. A vizsgált Török-halom a helyreállítás előtt,
a „másik” Török-halomról fényképezve, 2011. március
(Fotó: Bede Ádám)

A helyreállítás előtt a halomtest állapota roncsolt, részben elhordott volt (a sérülés mértéke 60% feletti). Felszínét erősen leromlott, elgyomosodott gyeppel borította, ill. néhány fából álló facsoport volt látható. A felmérés idején a halom környezetében a halomtest állapotát és a halom borítását veszélyeztető emberi tényezők előfordulása nem volt tapasztalható. A halom felszínén és közvetlen környezetében meghatározó gazdálkodási típus a legelőgazdálkodás (legeltetés), 50 m-en belül csatorna és földút figyelhető meg.

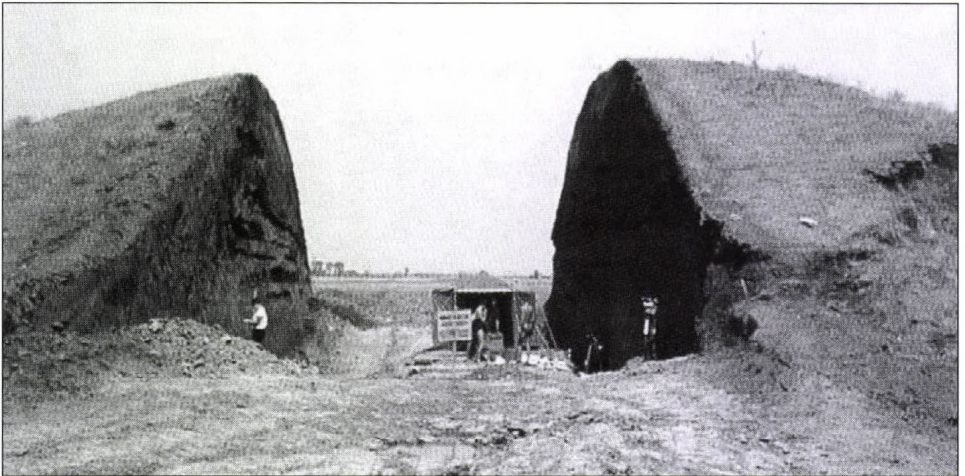
4. kép. A Török-halom feltárási felvétele
(M. Virág Zsuzsanna [szerk.]: A magyar régészet az ezredfordulón,
Budapest, 2003. 137.)

A pusztán több olyan halmot találunk, amelyek régészeti szempontból jelentős értékekkel rendelkeznek. A Török-halom régészeti feltárása Gazdapusztai Gyula (1931–1968) nevéhez fűződik, aki 1967. június 24 – július 19-e között végzett ásásokat a területen. Gazdasági okok miatt a Török-halommal együtt két kisebb névtelen halom is feltárássra került. A közel 8 m magas, 70 m alapterületű Török-halmot 10 m széles, É-D-i irányú árokkal metszették át (4. kép). A bontás felülről lefelé, kisebb rétegekben haladt, és a halom lábazati részére nem terjedt ki. A három halomban összesen 13 sírt találtak. A sírok keletkezése három különböző korszakhoz köthető. Hét temetkezés a késő rézkori – kora bronzkori kurgán kultúra (gödörsíros kultúra) idejéből származik. A sírok K-Ny-i tájolásúak, a halom centrumában, egymás felett helyezkedtek el. A halottakat zsugorított testhelyzetben, bőrtakaróval ellátva találták meg. A sírok mellékleteként vörös okkerrögöt, rossz ezüst huzal halántékkarikákat, ismeretlen rendeltetésű fémmaradványokat jegyeztek fel a régészek. Három temetkezés időszámításunk kezdete körüli időkből származó korai népvándorláskori sír. A központ körül elhelyezkedő, feldúlt sírokban henger alakú gyöngyöket, edény- és vastöredékeket találtak. A három feldúlt, erősen bolygatott, kora szarmata kori sírban szétszórt emberi csontokat, szarmata kori edényeket, aranygyöngyöket tártak fel. Ezek a sírok valószínűleg a korábbi rablóásatások nyomait viselték magukon.⁴⁰

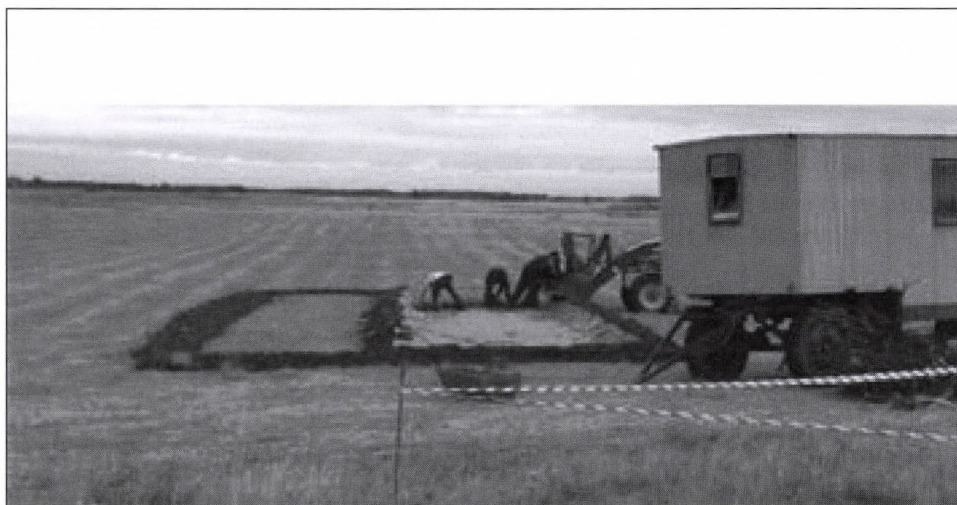
5. kép. Gyepőglák elhelyezése a földgátas fóliamedencében, 2011. július
(Fotó: Greksza János, KMNPI)

A terep előkészítése a tájidegen fák, cserjék irtásával és a tuskók kiszedésével kezdődött. Az ezüsthék kivágása természetvédelmi szempontból és tájképileg is indokolt volt. Közben a KMNPI szakembereivel kijelöltük azokat a gyeprészeket, amelyeket később az elkészült halomra kívántunk visszahelyezni. Olyan részek kerültek kiválasztásra, amelyek a környékre legjellemzőbb lösznövényzetet tartalmazták. Ezután a kijelölt gyepéglákat kézi erővel felszedték, és a halom közelében elhelyezték (5. kép). A gyepéglák tárolására egy földgátas fóliamedencét alakítottak ki. Eközben gépi erővel megkezdődött a humuszos réteg (20 cm) letermelése a halom maradványairól.

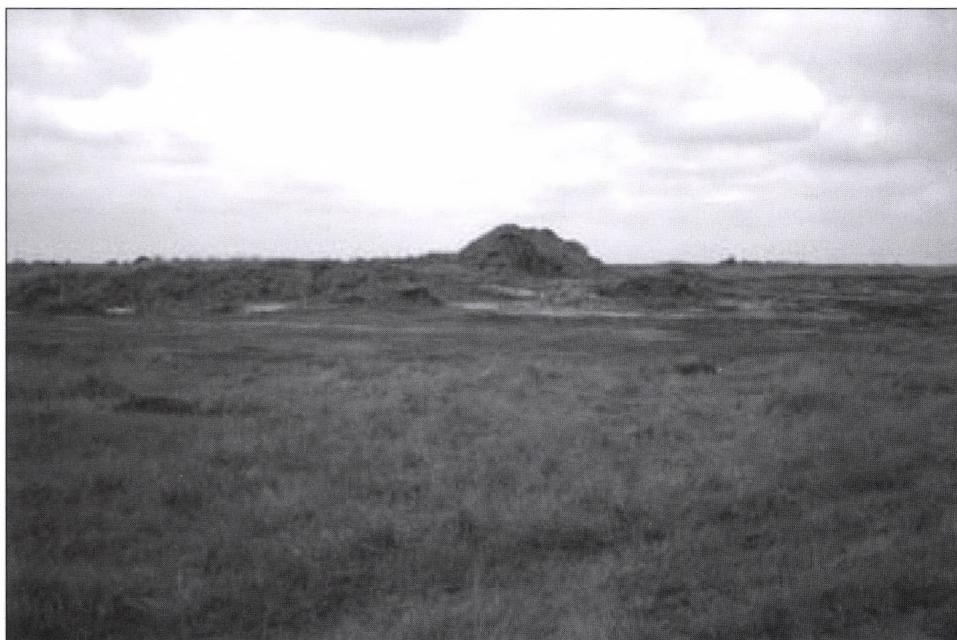
6. kép. A Török-halom kúp alakú kialakítása, 2011. július
(Fotó: Nagy Ildikó)

A kurgán formai kialakításának első lépéseként a terepen visszamaradt földmennyiségből (a halom Ny-i alapjának megtartása mellett) egy csonka kúp alakot (6. kép) képeztek nehézgépekkel. A halom továbbépítéséhez szükséges földmennyiséget egy homokbánya meddőjéből pótolták. Naponta több fordulóval szállították a helyszínre a földet Elek településről, kb. 10–12 km távolságból. A talajt rétegenként hordták fel, közben folyamatos tömörítés mellett lánctalpas dózer végezte a föld elrendezését. Augusztus 12-én a földmérő kitűzéssel meghatározta a 92 mBf, a 96 mBf és a halomcsúcs koordinátáját. Ezután megkezdődött a palást profilozása a kitűzés folyamatos figyelembe vételével. Közben a gyepkockák nedvesen tartásáról is gondoskodni kellett. A teljes magasság elérése előtt visszaterítésre került a halom maradványairól letermelt talajréteg. A halomtest felépítéséhez használt összes földmennyiség: 2940 m³.

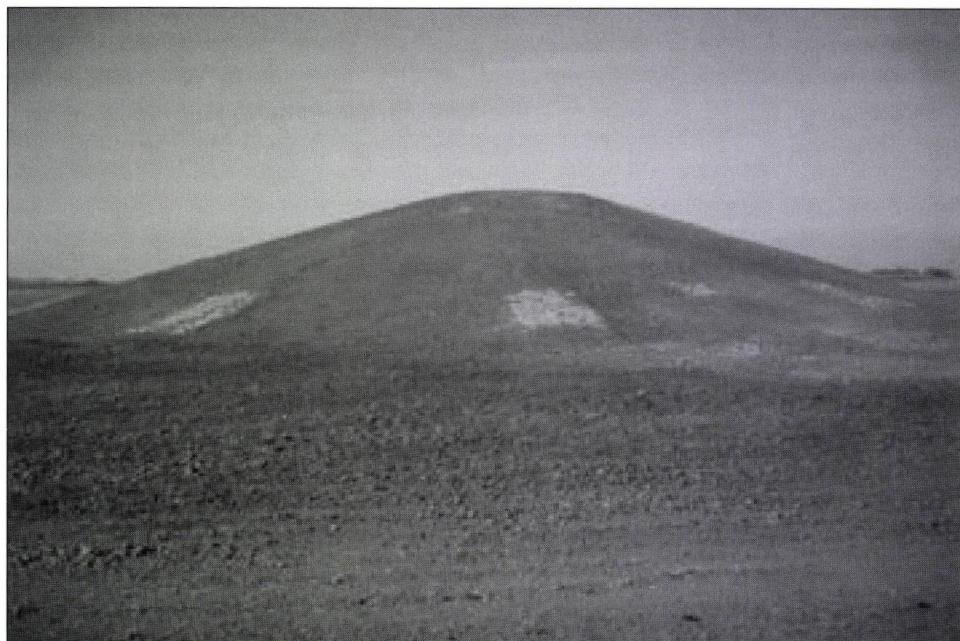
7. kép. A Török-halom a helyreállítás után, 2011. szeptember
(Fotó: Nagy Ildikó)

A gyepesítés befejeztével a Török-halom visszanyerte eredeti formáját (7. kép), és ezzel együtt azt a meghatározó tájképi szerepet, melyet ikertestvérével (a „másik” Török-halommal) a térség arculatában évezredekig betöltött. Az egykori anyagnyerő hely remélhetőleg olyan természetközeli élőhelyé alakul, amely még nagyon sokáig biztosítani tudja a természeti értékek fennmaradását.⁴⁵
