## Porolissumból.\*)

### 1. Az 1913 nyarán Porolissum romjai közt végzett ásatások.

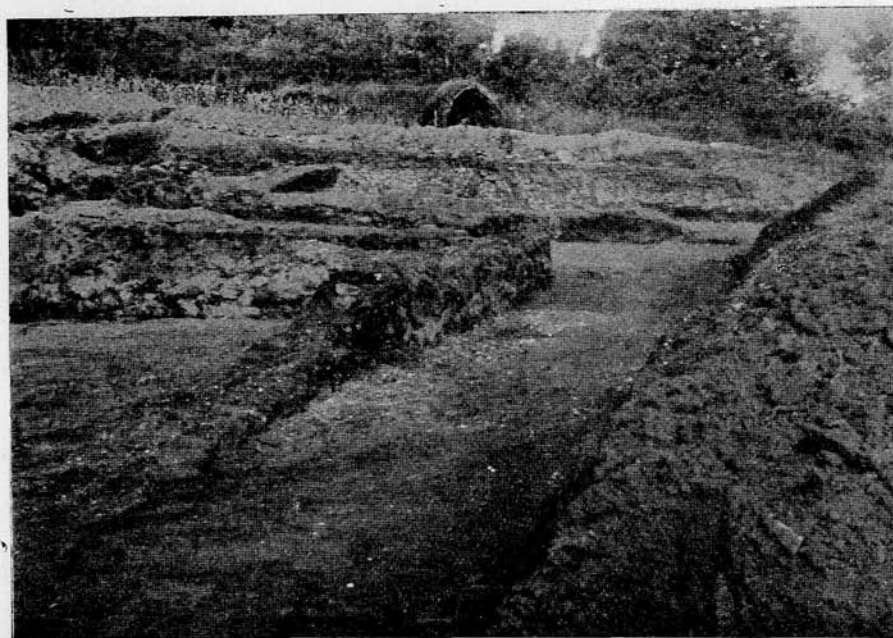
4. sz. kép. Az 1913. nyarán kiásott ház hátulsó része.

Fig. 4. Partie de derrière de la maison déterrée en été 1913.

ment. Leletei közül a legfelső rétegben talált tessera, továbbá bronz-stilus és kupak, 3 drb. ezüst és 2 bronz érem, vaskés, vasszeg, üvegtöredékek és néhány fekete, díszített cserép említendők. Az eddig leírt helyiségek északi oldalán húzódik az *A*<sub>1</sub> folyosó, mely az út felől 2 m., az ellenkező végénél 2,2 m. széles. (Lásd: 4. sz. kép.)
