## „Átriumos hosszúház – lakótraktus”: hitelesítő feltárás az aquincumi polgárváros északkeleti részén IV.

(Budapest III. ker., Szentendrei út 133., Aquincum polgárváros)

## “Strip house with an atrium – residence wing”: authenticating excavation in the northeastern part of the Aquincum Civil Town IV

(Budapest III, 133 Szentendrei Road, Aquincum Civil Town)

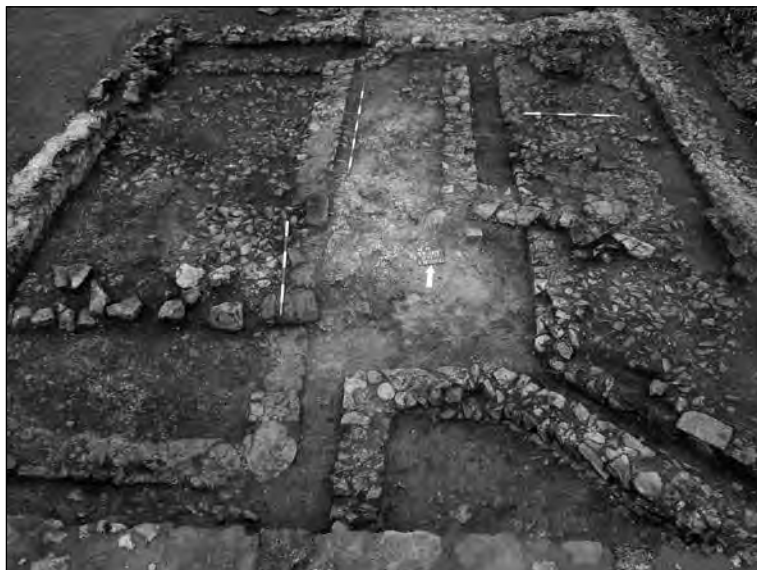
4. kép: Fűtőcsatorna  
falak a 6.  
helyiségben  
Fig. 4: Walls of  
heating channels in  
room No.6.

hogy korábban néhány omladékkupacot is csatornafalként dokumentáltak. A falak között a korábbi periódus padlófűtésének oszlopdarabjaiból készítették a feltöltést a legkésőbbi padlószint alá, amelynek tetejét habarccsal simították le. Sajnos a Kuzsinszky B. által megfigyelt padlót itt már nyomokban sem észlelhettük. A fűtőcsatornák némelyikében égett, hamus, ill. meszes-habarcsos, vakolatdarabos betöltés volt. A helyiség északkeleti részén *hypocaustum*-oszlopok lenyomatai maradtak meg kődarabos, lekent felületen. Kérdés, hogy volt-e itt egy önálló helyiség, dél felé ugyanis masszív, osztófal jellegű falrészlet húzódik kelet–nyugati irányba. Sajnos az egykori szint már nem azonosítható, mindössze egy faragott kőlap (talán küszöbelem?) jelezheti az egykori járószint magasságát. A helyiség északnyugati része azonban biztosan önálló helyiségként funkcionált (továbbiakban: 6a helyiség) falában kelet felé átégett, vulkanikus anyagú sarokkövel, hevenyészett fallal, előtte törtköves burkolattal. A *praefurnium*ként értelmezhető rész tehát egy fűtőhelyiséghez tartozhatott, benne átégett humuszrétegeket, tégladarabos, padkaszzerű konstrukciókat találtunk. Valószínűleg innen fűtötték a 6. helyiséget (3. kép).

section of the building. Most of the rooms were furnished with floor heating and opened from a central corridor toward the east and west. This is evidenced in the east, in room No. 6, by the walls of several narrow, relatively bad quality heating channels, and by a few, sparsely placed hypocaust pillars. The walls only partially corresponded to those observed by B. Kuzsinszky. We identified some new walls as well, and it turned out that some piles of debris had erroneously been documented previously as walls of heating channels. The fill under the last floor level between the walls was created from pieces of the pillars belonging to the hypocaust from the former phase, and its upper surface was evened out with mortar. Unfortunately, we could no longer detect any traces of the floor observed here by B. Kuzsinszky. The fill in some of the heating channels was burnt, ashy, or contained lime, mortar and pieces of plaster.

tions made of brick fragments. They probably heated room No. 6 from here (Fig. 3).

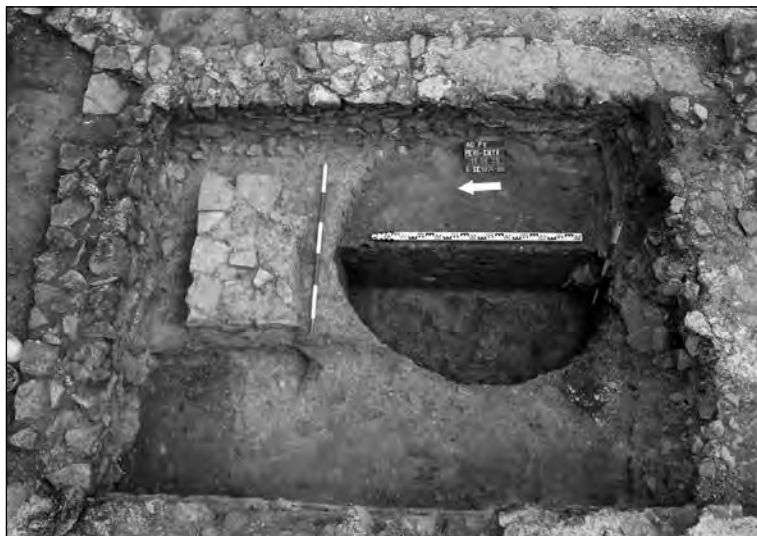
5. kép: Áztatógödör a 6. helyiségben, bontás közben  
 Fig. 5: Soaking pit in room No. 6, during excavation

3. We found features from this period under the dwelling rooms that clearly had industrial functions, and which were originally organized in a relatively large space with no dividing walls (a courtyard?): a number of round vats were created under what were to become rooms No. 6, 7, and 9 and corridor B, at least in three north-south oriented lines (the traces of a total of seven vats were observed in the trial trenches). (Fig. 4) The fill of the cylindrical, originally 50 cm deep basins with a diameter of 1.5–1.7 m, was uniform with brick and clay pieces, charcoal and debris, which suggests that they were eliminated at the same time. Some of the basins were damaged during their later elimination with their walls collapsing (for example the ones in room No 7). They followed a unified system when creating the vats: first 60–80 cm deep pits were created over a relatively large surface. The pits were packed with yellow clay (this is how some earlier pits were also filled underneath) and then the vats were carved into the clay.

The clay layer obviously functioned as aquiclude, which suggests that the vats were used to store liquids. In some cases, the stratigraphic observations suggest that vats located close to each other were connected (as it happened in the case of the pits in room No. 59, see below). The pits corresponded almost perfectly to the features excavated in 2006 in room No. 59

dául Pompeiiben (Regio I/Insula V: LEGUILLOUX 2002, 272, 277–278), Saepinumban (LEGUILLOUX 2002, 50) vagy Vitudurumban (itt elsősorban inkább szarvázttatásra-puhításra lehet következtetni: HEDINGER–LEUZINGER 2003, 52–53; VAN DRIEL–MURRAY 2011, 72) (5. kép). Pannoniából egyelőre nem ismerünk hasonló objektumokat, bár Visy Zsolt Intercisából áztatómedencét és eszközöket közölt egy később üvegműhelyként is használt épületből (VISY 1977, 28–29). Újabbán a carnuntumi *legiotábor praetenturájában* feltárt, nyolc darab, késő római kori, nagyméretű, kerek, agyagtég-lával, ill. kővel körberakott konstrukcióit is cserzőgödörként értelmezik (GUGL 2009, 1409–1415; vitatja: VAN DRIEL–MURRAY 2011, 74). A bőr- és csontfeldolgozással foglalkozó szakirodalom a tímárműhelyek azonosításához alapvető kritériumnak tartja a szorosan és szabályosan elhelyezett, minimum három, hasonló formájú gödörből vagy medencéből álló konstrukciót, ezek az aquincumi épületnél jelen vannak (VAN DRIEL–MURRAY 2011, 72). A terület beépítése – az ipari objektumokon túl – egyelőre bizonytalan, valószínűbb, hogy nagyobb, összefüggő terek léteztek. Erre utalhat a 6. helyiség alatt, az egyik verem tőszomszédságában egy vele egykorú pillér jelenléte. Nincs kizárva, hogy a terület csak részben volt fedve ebben az időszakban. Ezt elsősorban a bőrfeldolgozással járó kellemetlen szagok miatt feltételezhetjük.

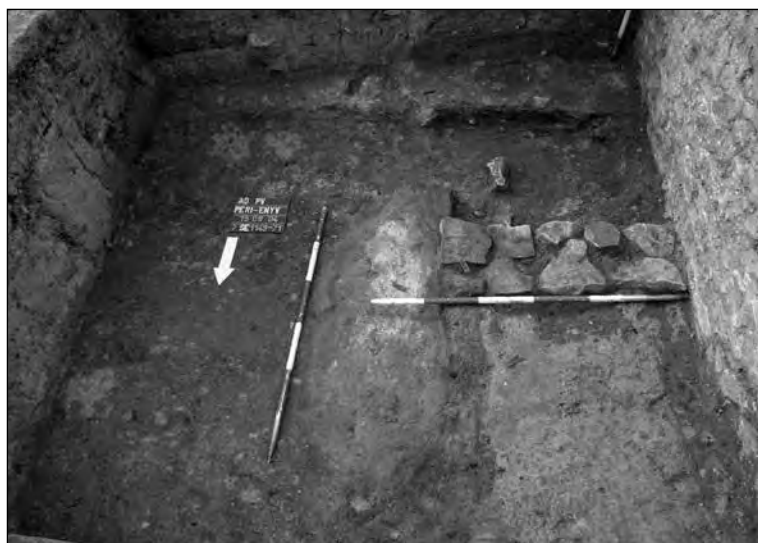
6. kép: Elplanírozott sütőkemence maradványa és falrészlet a 7. helyiségben  
Fig. 6: Remains of a levelled baking oven and wall section in room No. 7

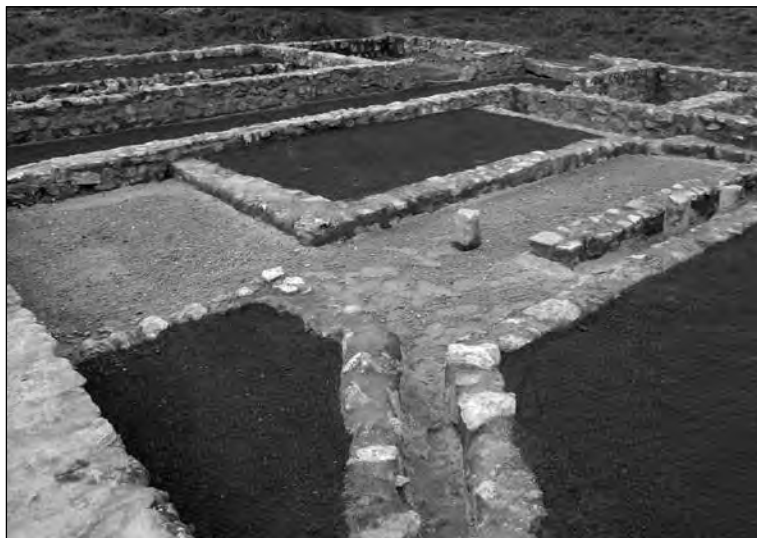
7. kép: Az épületrészlet helyreállítás után  
Fig. 7: The building part after reconstruction

A feltárást követően ezt az épületrészletet a korábbi, Hajnóczy Gyula és Istvánfi Gyula által készített rekonstrukciós terv alapján, azt az új eredményekkel kiegészítve állítottuk helyre, illeszkedve az épület már látogatható déli feléhez. A helyreállítás az utolsó periódus időszakát tükrözi (7. kép).

Following excavations, this building section was reconstructed based on an earlier design by Gyula Hajnóczi and Gyula Istvánfi but complemented with the new results and fit to the southern half of the building already open for the visitors. The reconstruction reflects the period of the last phase of the building (*Fig. 7*).
