A REPÜLŐGÉP MADÁRRAL TÖRTÉNŐ ÜTKÖZÉSE, MINT A REPÜLÉS BIZTONSÁGÁT BEFOLYÁSOLÓ TÉNYEZŐ

**Kovács István alezredes
egyetemi adjunktus
Zrínyi Miklós Nemzetvédelmi Egyetem
Hadtudományi Kar
Repülőtanszék**

Gyakorlatilag lehetetlen megakadályozni a madárral történő összeütközéseket, legtöbb, amit tehetünk, hogy csökkentjük a kockázatát. A repülőgép madárral történő ütközése nem tartozik az elsődleges repülésbiztonsági tényezők közé, de a repülésben számos katasztrófa és baleset okozója volt. A cikk bemutat egy madár monitoring programot, amely alapját képezheti egy átfogó madárütközés kockázatát csökkentő programnak.

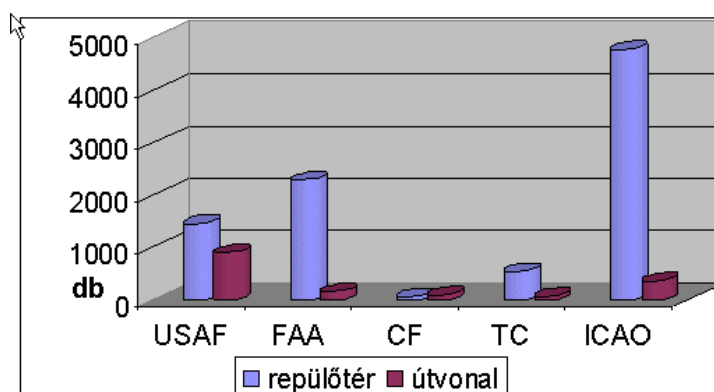
2. ábra
Ütközések helyi megoszlása

Az USA Légierő, (U.S. Air Force, USAF) a Kanadai légierő, (Canadian Forces, CF) és polgári repülés (Transport Canada, TC), Szövetségi Légügyi Igazgatóság (Federal Aviation Administration, FAA) és az ICAO (International Civil Aviation Organization) által közzétett nagy számú adatok alapján megállapítható, hogy a regisztrált esetek 78%-a a repülőtéren vagy annak közvetlen közelében, míg a fennmaradó 22% útvonalon következett be. (2. ábra)

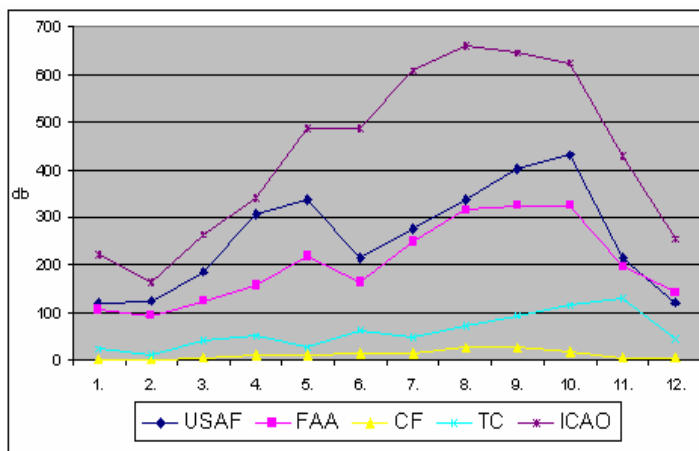
4. ábra
Ütközések havi megoszlása

Megfigyelhető, hogy míg tél végén, tavasz elején az ütközések száma viszonylag csekély addig a nyárvégi, kora őszi időszaktól kezdődően az ütközések száma ugrásszerűen megnő, amit a madarak migrációjával lehet összefüggésbe hozni. (4. ábra)

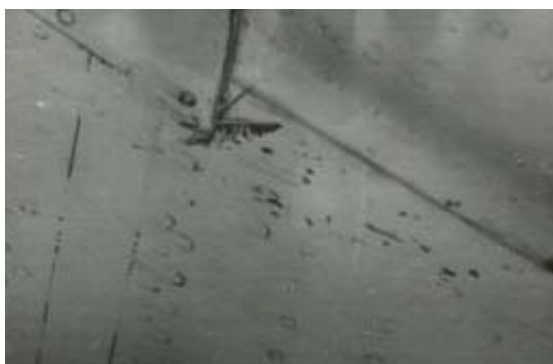
6. ábra
Tollmaradvány

Mindhárom eset közös jellemzője, hogy a balesetet okozó madarak fajtája nem lett meghatározva, bár az 1998. 09. 09-én bekövetkezett ütközést előidéző madár tollát a repülőgépen megtalálták.

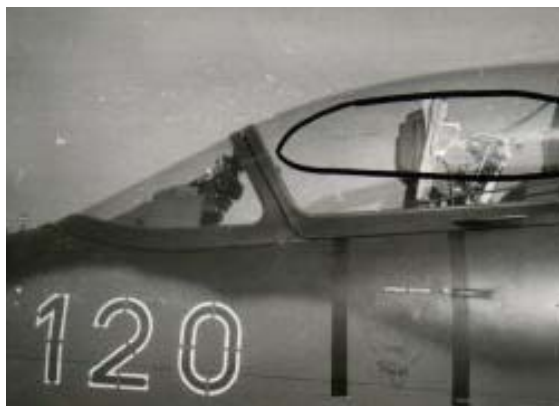
7. ábra
A becsapódás helye

1999. 09. 09-én L—39ZO kiképző-gyakorló repülőgép a felszállást követő negyedik percben madárral ütközött. A madár a fülketető bal oldalának csapódott, majd onnan a szívócsatornába került (7. ábra). A leszállást követően a repülőgépet átvizsgálták és a hajtóműben a kompresszor második fokozat forgólapátkoszorú egyik lapátjánál, a lapátmagasság felénél a belépő éltől kiinduló és a lapátháton végighúzódnó mintegy 20 mm hosszú repedést találtak. A sérülés miatt a hajtóművet ki kellett cserélni.

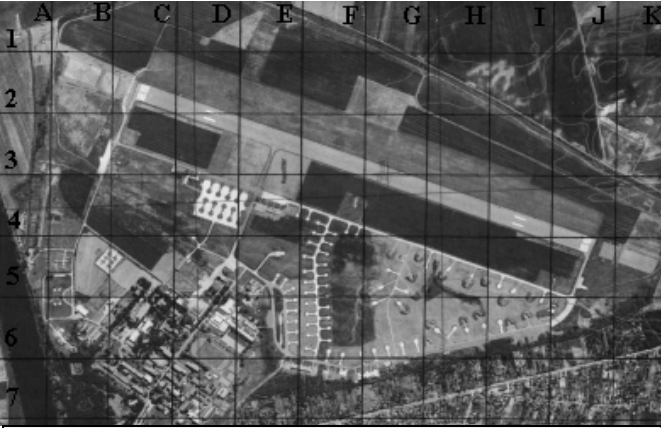
9. ábra
A – B észlelő lap (minta)

Az „A–B” zónákra vonatkozó adatgyűjtés szakszerűségét és egységességét a speciálisan erre a célra készített észlelő lap biztosítja. (9. ábra)

Az észlelőlapon a repülőtér vázlata vagy térképe található. A térképen koordináta hálózat van, amely a megfigyelt madarak helyének pontos és egyértelmű meghatározását biztosítja. A térkép alá az észlelő neve, észlelés dátuma, időpontja kerül bejegyzésre. A megfigyelés ideje alatt tapasztalt meteorológiai viszonyok közül a felhőzetre a szél irányára és sebességére, a csapadékra vonatkozó adatok kerülnek beírásra. A madárfajok nevei mellett azok sematikus ábrája található, amely nagymértékben megkönnyíti a kevés tapasztalattal rendelkező madárfigyelő számára a fajok azonosítását.

A megfigyeléseket naponta célszerű elvégezni. A megfigyelések számára a legkedvezőbb időpont a napkeltét megelőző és követő első óra, déli órák valamint a napnyugtát megelőző és követő első óra. Az éves viszonylatban összegyűjtött adatokat fel kell dolgozni, és rendszerezni kell.
