## MI TÖRTÉNHESETT 1968. MÁRCIUS 27-ÉN MOSZKVA MELLETT? MIÉRT NEM KATAPULTÁLT A MIG-15 UTI SZEMÉLYZETE? A VILÁG ELSŐ ŰRHAJÓSA MOST LENNE 80 ÉVES...<sup>2</sup>

**WHAT DID HAPPEN NEAR MOSCOW ON 27TH MARCH 1968? WHY DID NOT THE CREW OF THE MIG-15UTI EJECT? THE FIRST COSMONAUT OF THE WORLD WOULD BE 80 YEARS OLD NOW...**

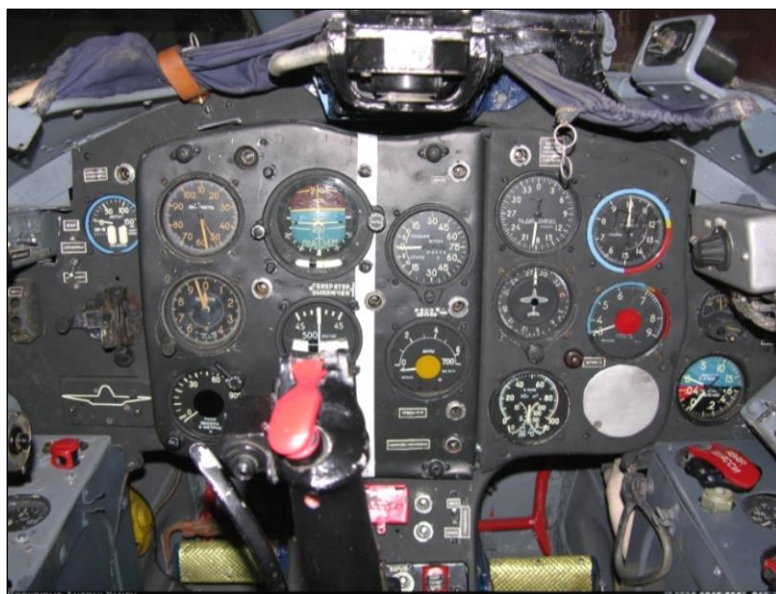
14. ábra A MiG-15UTI első fülkéjének mellső műszerfala<sup>28</sup>.

A műszerfal felső részén, balra középen látható az AGI-1 típusú műhorizont, tőle balra lejtőbb, a barometrikus működésű magasságmérő, míg az alatt az RV-2 típusú rádió-magasságmérő
