Szaniszló Zsolt<sup>1</sup>

## KÉSŐN VÉGREHAJTOTT KATAPULTÁLÁS SZOLNOK LÉGTERÉBEN I.<sup>2</sup>

### *LATE ACCOMPLISHED EJECTION IN SZOLNOK AREA I.*

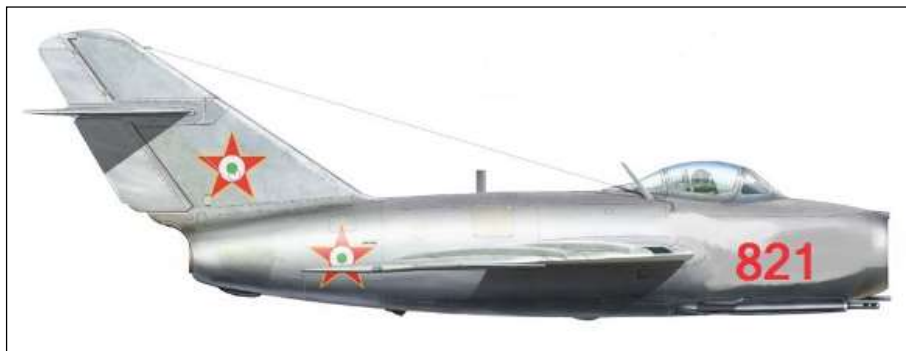
1. ábra A katasztrófát szenvedett „821”-es oldalszámú MiG-15bisz típusjelzésű sugárhajtású vadászipülőgép<sup>6</sup>

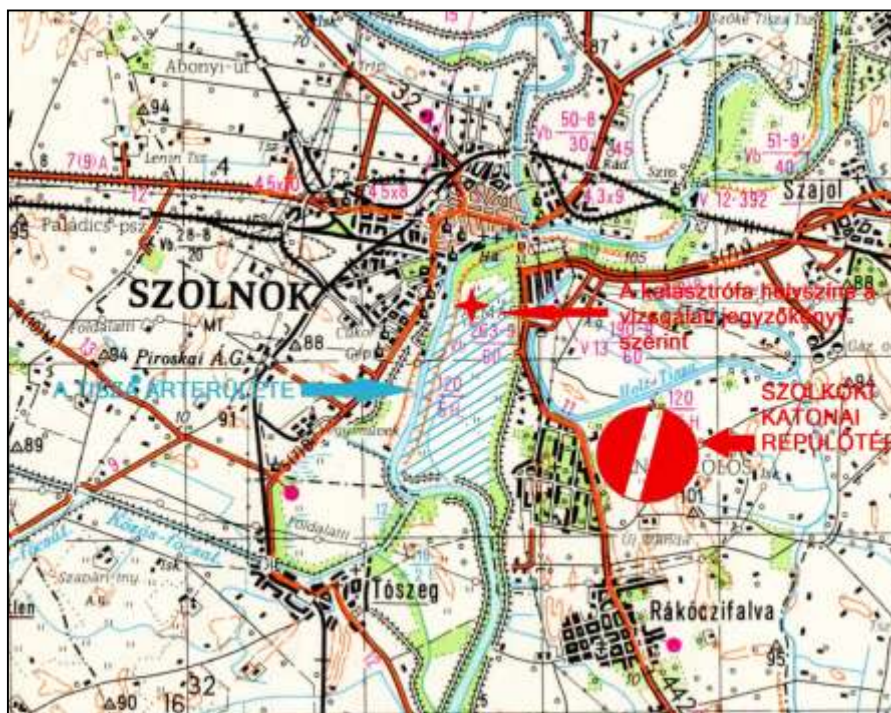
2. ábra A katapultálás végrehajtásának környezete egy 1970-es kiadású, Szolnok katonai repülőtér és körzetét ábrázoló, 1:200 000 méretarányú térképről.<sup>19</sup>

1. a katapultálás végrehajtásának helyszínével kapcsolatosan:
  - a katapultálási folyamat<sup>16</sup> a Tisza árterülete felett<sup>17</sup> ment végbe (2. ábra).
2. a katapultálás végrehajtásának időpontjával kapcsolatosan:
  - 1967. 04. 15-én, 12 óra 19 perckor került végrehajtásra. [11]
3. a katapultálás végrehajtásának magasságával kapcsolatosan:
  - a katapultálás 150–200 m-es magasságtartományban, [12] más forrásanyag alapján 170 m-es [13] magasságban<sup>18</sup> került végrehajtásra.
4. a katapultálás végrehajtásának meteorológiai körülményeivel kapcsolatosan:

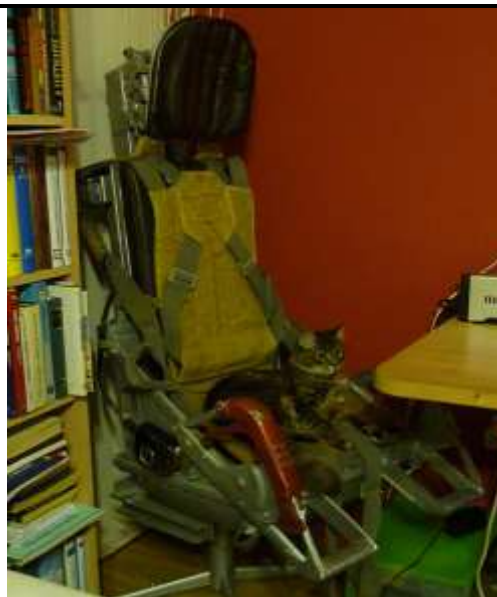
4. ábra Az egykori mentőeszköz egyik „nyugdíjas”, már nem repülési, hanem „egyéb” feladat „technikai” biztosítására alkalmazott példánya napjainkban<sup>28</sup>

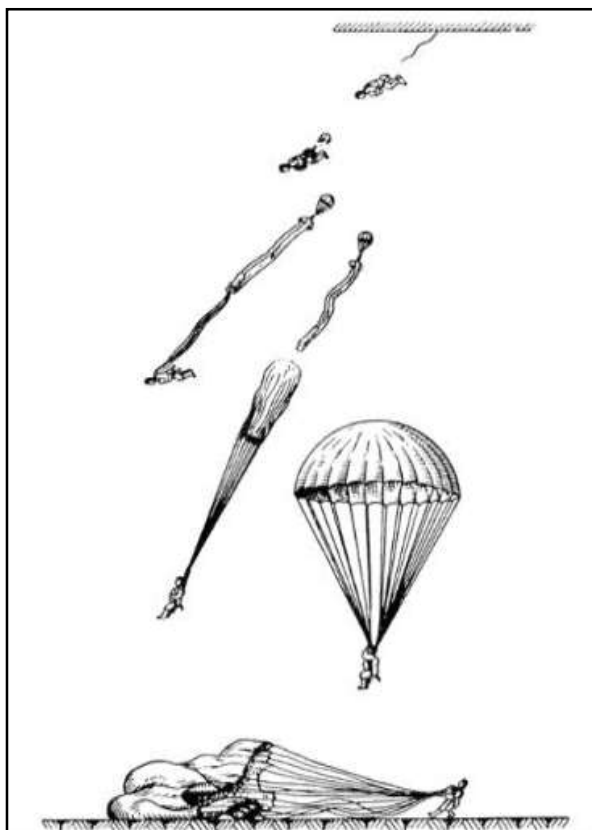
7. ábra Az ülőejtőernyő kialakítású pilóta mentőejtőernyő működési folyamatának vázlata<sup>40</sup>

A katasztrófa idején a Magyar Néphadsereg MiG-15-ös repülőgépeinek katapultüléseibe a szovjet ejtőernyőgyártás Sz-3 típusjelzésű tagját helyezték,<sup>39</sup> amelynek működése már tökéletesen megegyezett a későbbi gyártású, de ugyancsak ülésészébe helyezhető kialakítású szovjet/orosz pilóta mentőejtőernyők működési folyamatával (7. ábra).

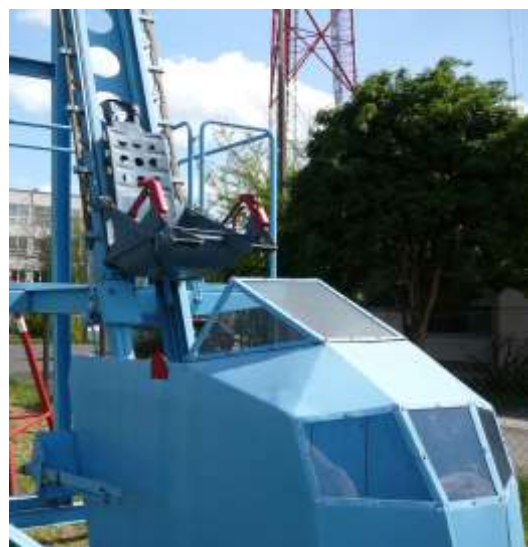
12. ábra Az NKTL-3 típusjelzésű gyakorló katapult-berendezés a MH HIM kezelésében lévő Szolnoki Repüléstörténeti Múzeumban.<sup>50</sup>

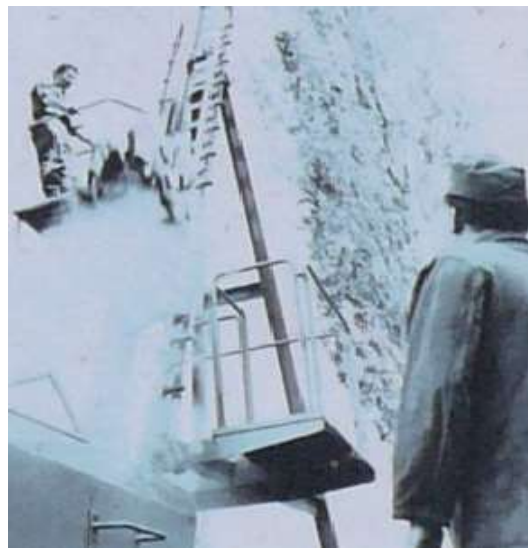
13. ábra A fekete-fehér felvételen egy repülőgép-vezető által végrehajtott gyakorló katapultálás látható az 1960-as évek végéről.<sup>51</sup>
