# 170 éves elfelejtett üvegfestmények

## A szabadkígyósi Szent Anna-kápolna és a Wenckheim-kripta együttesének építéstörténete – az üvegfestmények helyzete

Mester Éva

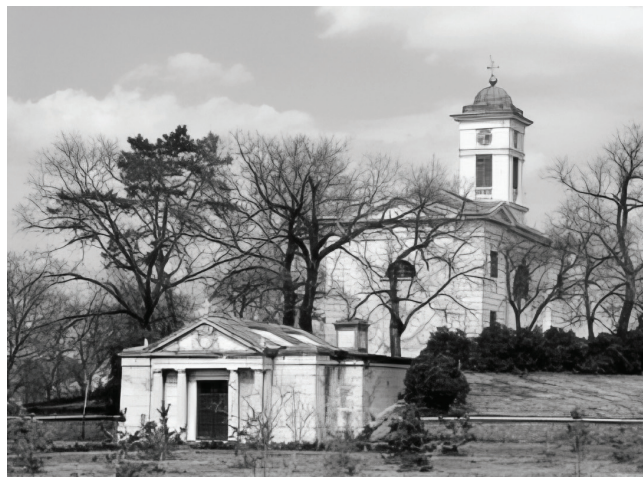
1. kép. A Wenckheim-kripta és a Szent Anna-kápolna együttesének DNy-i nézete

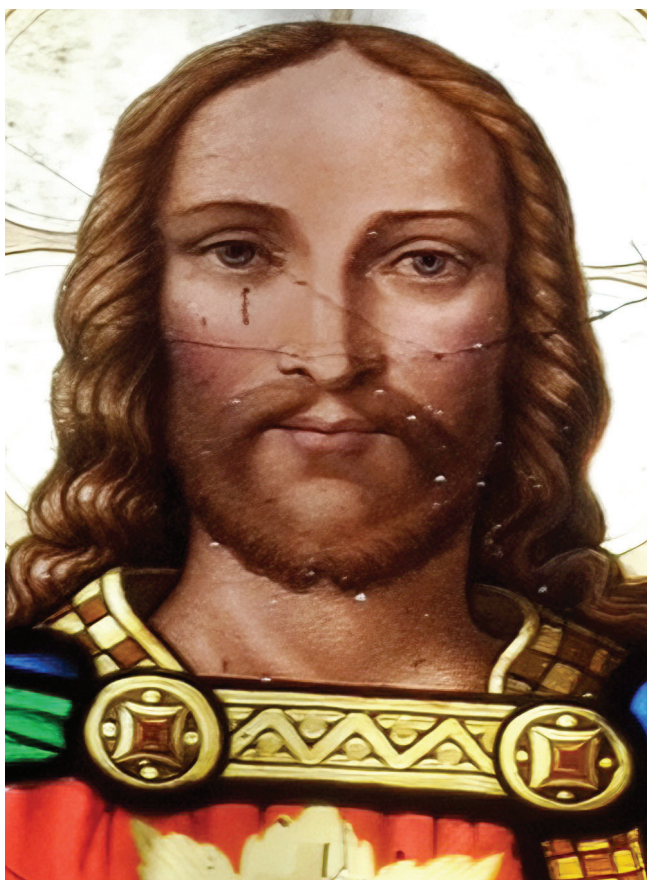
bontású fotók kinagyított részletein lehet követni. A bőrfelületek érzékletesen átmenetes, olajos kötőanyagú árnyalással lettek kialakítva. Az arcpír, az ajkak, a kézsebek jelölése *Jean Cousin* festék<sup>5</sup> felhasználásával, a szemek és haj zománccfestékkel készültek (7. kép). A ruházatok felületi díszítései mára csaknem teljesen elpusztultak. Ezeken a részeken az alkalmazott festéstechnikák jellegzetességeit csak az egészen apró felületeken fennmaradt eredeti részek elemzésével lehet felderíteni.

7. kép. Az arcokon és a bőrfelületeken többféle festéstechnikát alkalmaztak. A Krisztus ablak részlete

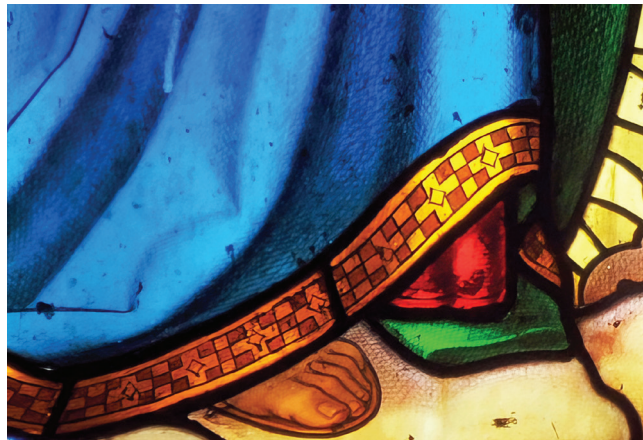
12. kép. A textíliák árnyalása sraffozással, olajsatír technikával készült

A textíliák árnyalását igényesen, technikailag kifogástalan eljárással *sraffozással*, egymást metsző vonalkázó festéssel látták el, amit *olajsatír technikával* készíthettek (12. kép). Ezt közelről, és műszeres vizsgálattal lehet egyértelműen kideríteni.

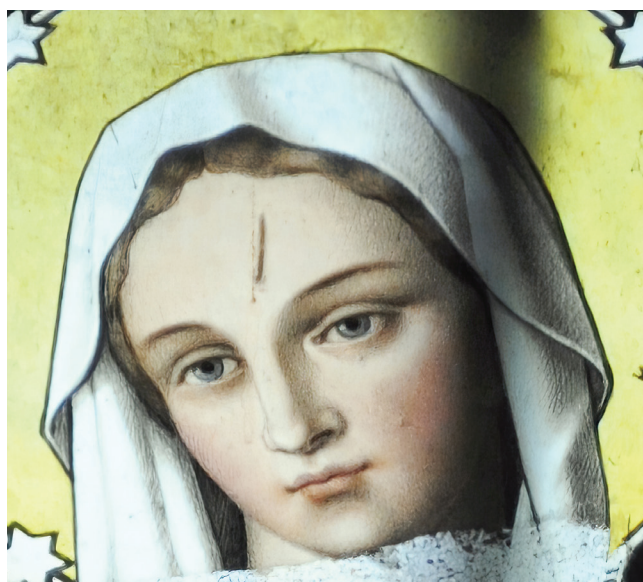
A szemközti Mária-ablak aprólékos kidolgozottságával a táblaképfestészet háromdimenziós térábrázolását és a porcelánfestészet jellegzetességeit mutatja. Mária arca hamvas, részletgazdagon, finom árnyalásokkal festett vonásokkal, halvány pírral megjelenített (*Jean Cousin festék*) (13. kép).

13. kép. Mária fiatal leány, porcelánfehér arca halvány pírral, érzékeny árnyalatokkal

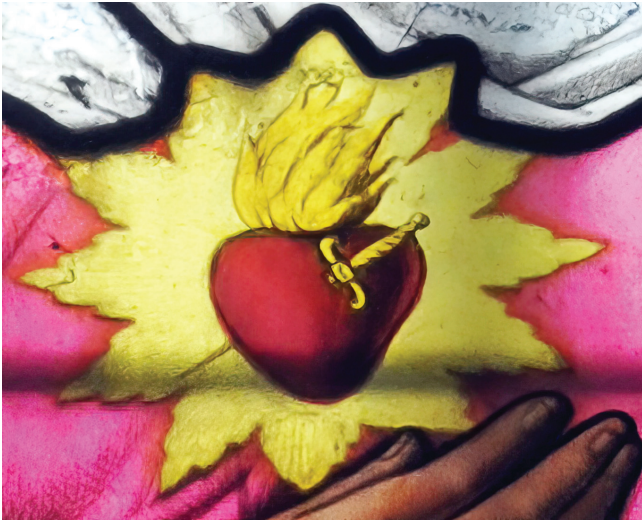
14. kép. Mária törrel átdöfött vörös szívet 12 lángnyelv veszi körül (színes savmaratás, pácfestés)

A színes zománccfestéssel kialakított ábrázoló tekintet, inkább egy fiatal leányt, mint megtört anyát idéz. Talán a fiatalon elhunyt feleségnek és édesanyának akart ezzel emléket állítani. Mária ruházata egyszerűbb, de a színek hasonlóak – a palást külső oldala sötét türkizkék, a belső oldal ugyanolyan árnyalatú zöld üvegből készült, mint Krisztusnál. Ruhája erős rózsaszín, ún. *goldrosa*.<sup>7</sup> A felső színes részt a mellkas közepén a Krisztus ablakhoz hasonló módon itt is eltávolították. Ezen a felületen is pácfestéssel kialakított 12 aranysárga lángnyelv veszi körül a megsebzett, hosszú törrel átdöfött vörös szívet (14. kép).

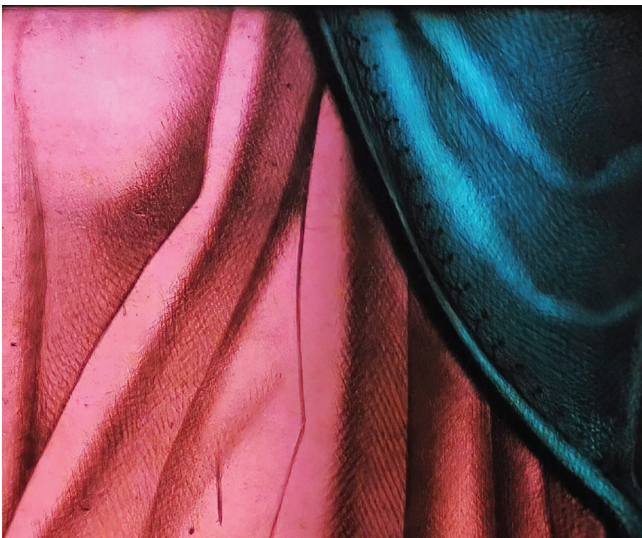
15. kép. Mária ruháinak árnyalását is sraffozással készítették

A kinagyított fotókon látható, hogy egyedül csak a kék palást kapott egyszerű festett szegélyt, bár egy alsó részen a szegély mellett festett mintára utaló motívumok sejthetők. Mária haját diszkrétén, szinte teljesen takarja a hosszú fehér kendő. Ruháinak árnyalását és a felhőt is *sraffozással*, egymást metsző *vonalkázó festéssel* látták el (15. kép).

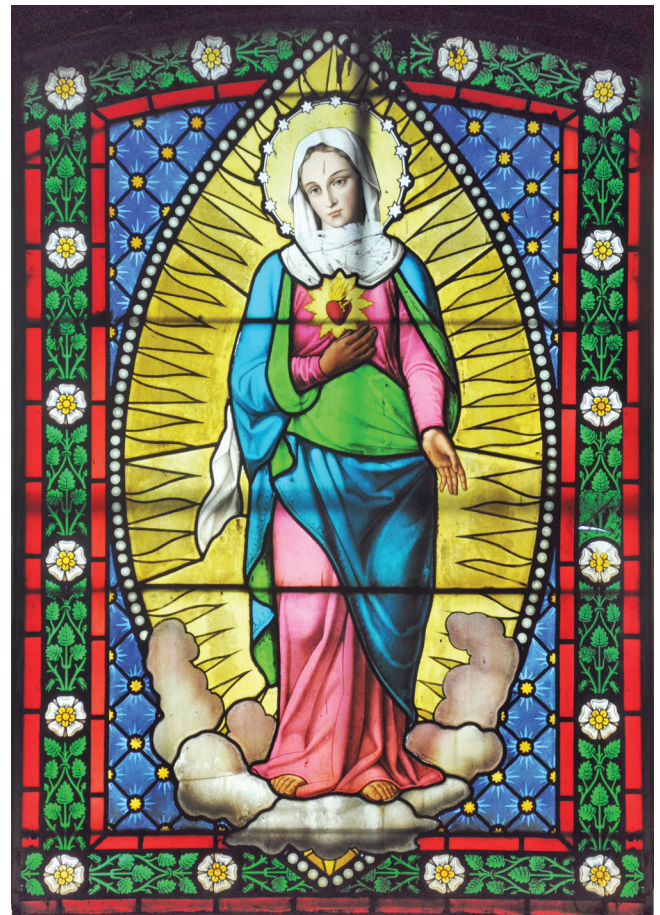
16. kép. Mária jobb tenyerét lán-goló szívére helyezi, balját kissé széttárja

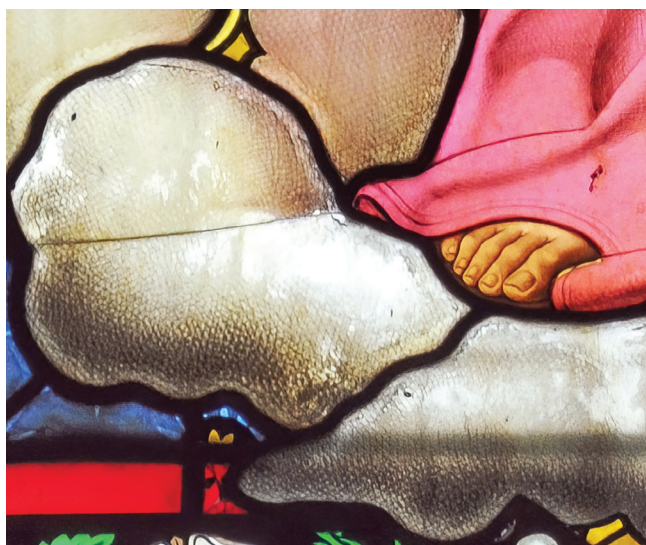
17. kép. A braunlot sraffozással árnyékolt felhő részlete

jelenik meg. A mandorlák kétoldalt érintkeznek a rózsás bordűrökkel, fent és lent túlnyúlnak azokon mindkét esetben. A lábak alatti felhők a mandorlát és a bordűrt is kitarják. A felhők dekoratív *braunlot* (lazúros, barna szín) sraffozással plasztikus formálást kaptak mind a két ablakon (17. kép).

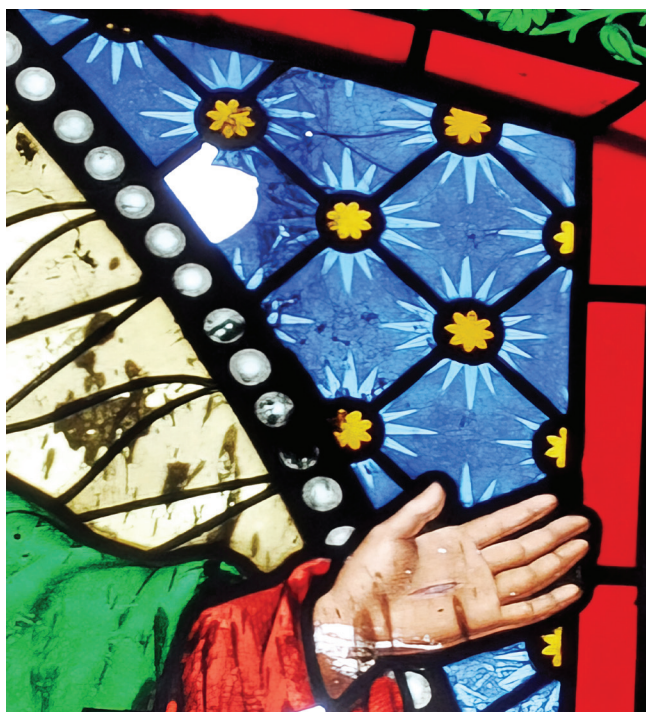
18. kép. A kék überfang üvegen savmaratással kialakított sugarak az arany csillagok körül

lagokkal, a Mária ablakon aranszínű körökkel. A színtelen alapú kék überfang üvegek felületéből *savmaratással* alakították ki a fénysugarakat a csillagok körül (18. kép).
