# VASBETONÉPÍTÉS

CONCRETE STRUCTURES

# 99/2

I. ÉVFOLYAM 2. SZÁM

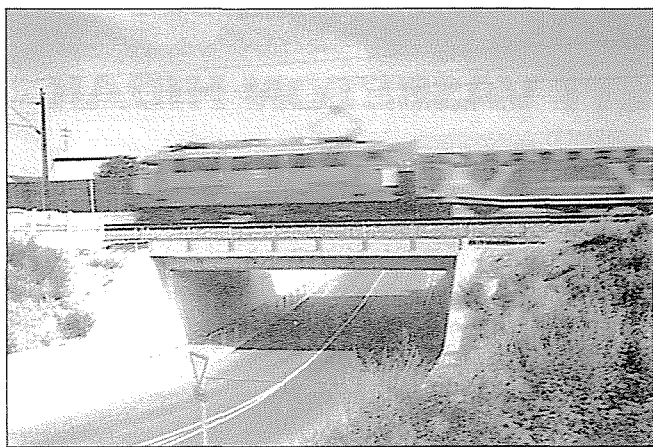
2. ábra Mátyás király úti aluljáró

resztirányban összefeszített vasbeton felszerkezete, amely monolit vasbeton keretre támaszkodik (2. ábra). A nyitott alsó keretszerkezet megépítése 80 km/óra sebességre alkalmas provizóriumok védelme alatt két fázisban épült.

A Mátyás király úti aluljáró Tatabányán a 673+23 szelvényben 1996-ban épült. A 3,50 m belmagasságú, 11,80 m nyílású vasúti híd kavicságy-átvezetési, hosszirányban szeletelt, ke-
