DOBORKA VÁRA ÉS A NAGYSZEBEN KÖRNYÉKI TEMPLOMERŐDOK.

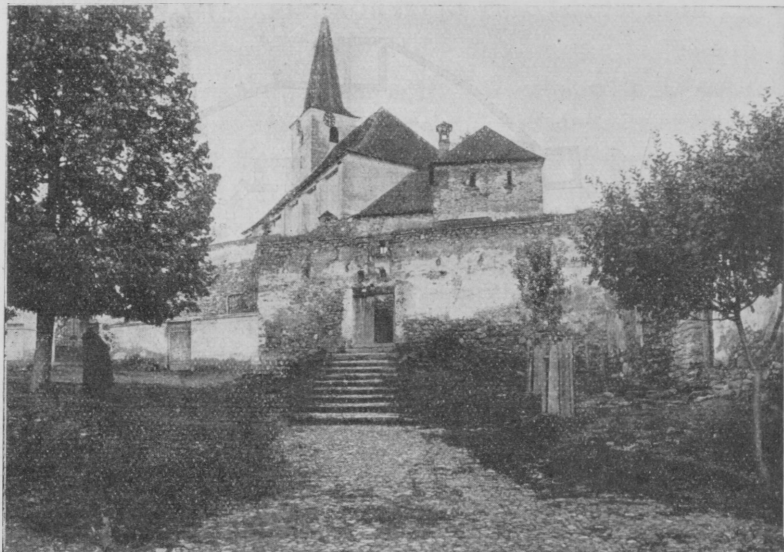
2. ábra. A doborkai vár keletről.

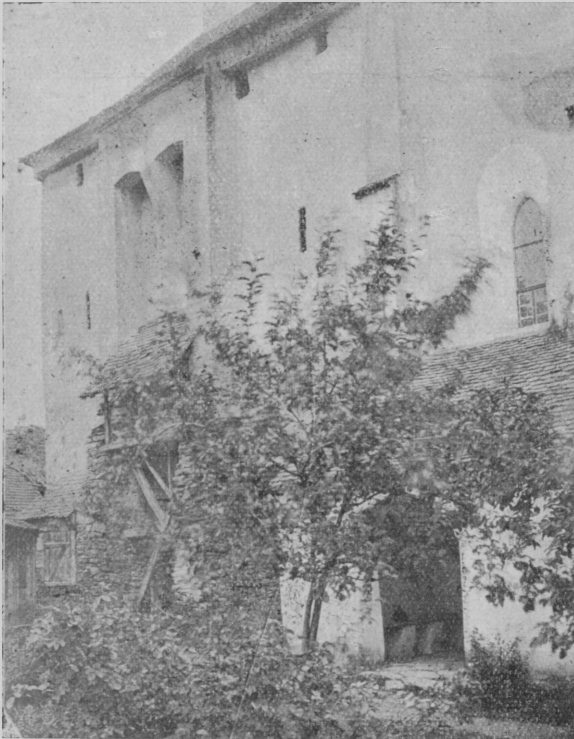
3. ábra. Az öregtorony szuroköntő-kasa.

A külső torony földszintjén — nem tekintve a később vágott ajtót — nyílás nincs. Az I. emeleten, hová a déli falban lévő ajtón lehetett bemenni, keskeny, befelé táguló lövőrések vannak. A II. emeleten, melyet az I-től gerendaplafond választott el, az északi, keleti és déli oldal közepén a falsíkjából kiugró iker szuroköntő-kas van. Az északi és keleti 3 ferdén lenyesett

konzolon nyugszik, míg a délinél csak a középső ilyen, a két szélső pedig egészen a földig nyulik le, támasztópillért formálva. A II. emeleten ezenkívül több, részint a fal síkjára merőleges, részint ferdén álló négyszögű keskeny lövörös tátong.

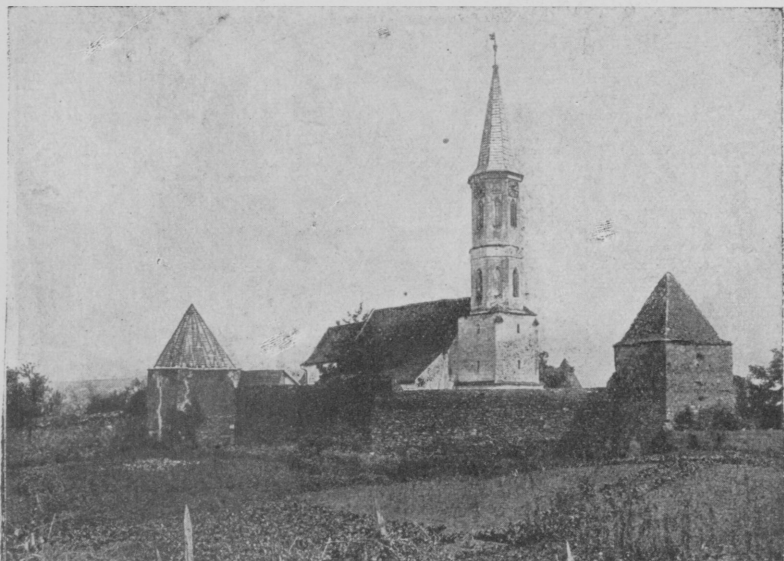
6. ábra. Az alczinai templomerőd északról.

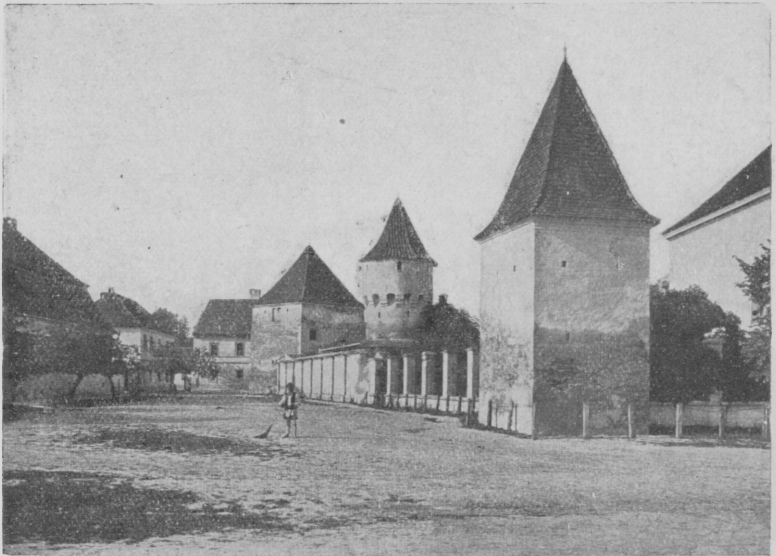
7. ábra. Az újegyházi tornyok.

jéből is a XIX. században, a mikor az új templomot és község-házát építették helyére, csak a délkeleti és a nyugati rész három tornyát hagyták épen. A délkeleti, délnyugati és északnyugati torony tömzsi négyszögű, míg a nyugati részben a kettő között lévő, kerek, emeletén konzolokon nyugvó védő karzatával változatosságot hoz létre a templomerődök képében. Az északnyugati torony párkány alatti részében két oldalán is bemélyedt, felül ikerívvel határolt mező van, melyről azonban a feliratot az eső már rég lemosta.

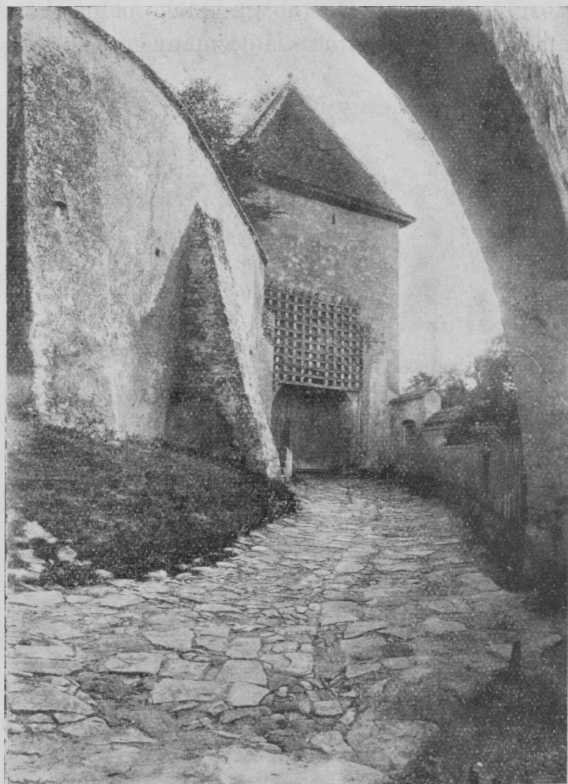
9. ábra. A holcsmányi kaputorony.

eredeti állapotában van meg, s ez a rész terméskőből épült. A II. III. IV. emeletet azonban (valószínűleg a XVI. században) újra építették; ezt a falat már terméskőből vegyes téglából rakták, s befelé táguló lövőrésekkel látták el. A II. és III. emeleten mind a négy oldalon egy-egy, míg a IV. emeleten két-két lövőrések van.

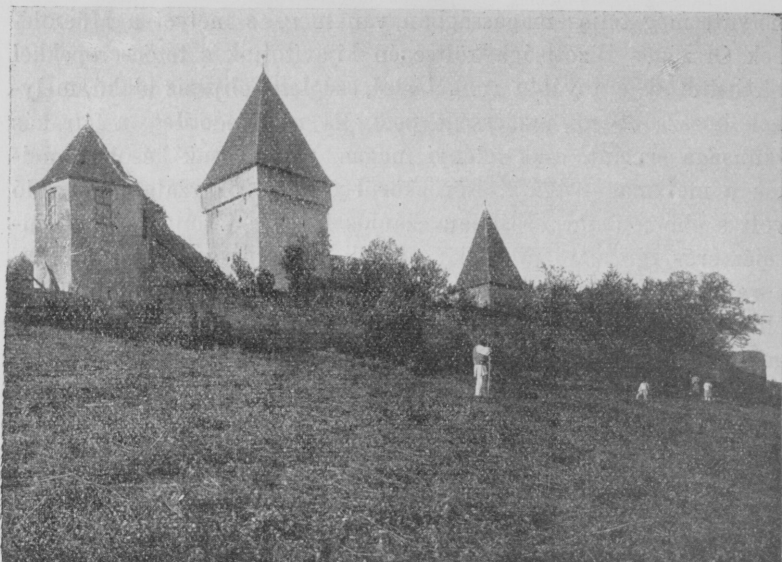
10. ábra. A holeczmányi templomerőd délről.

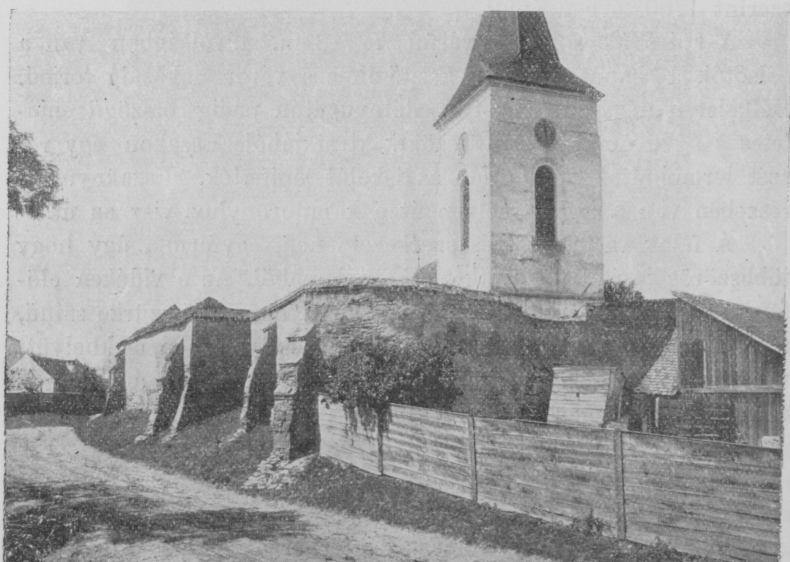
11. ábra. A vizaknai templomerőd.

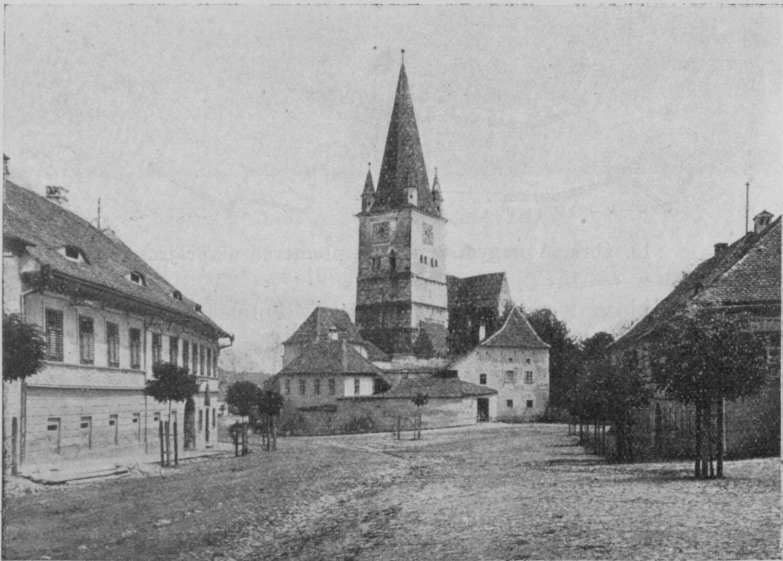
14. ábra. A nagydisznódi templomerőd.

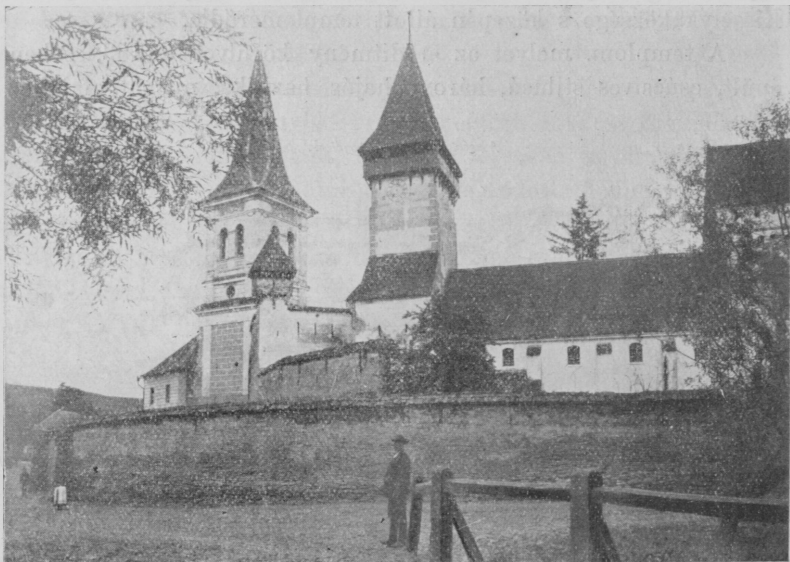
18. ábra. A kisselyki templomerőd.
