# 1200 KÖRÜLI KISARCHITEKTÚRA A KÖZÉPKORI EGRI SZÉKESEGYHÁZBÓL

### FRAGMENT FROM THE EGER MEDIEVAL CATHEDRAL AROUND 1200

HAVASI KRISZTINA

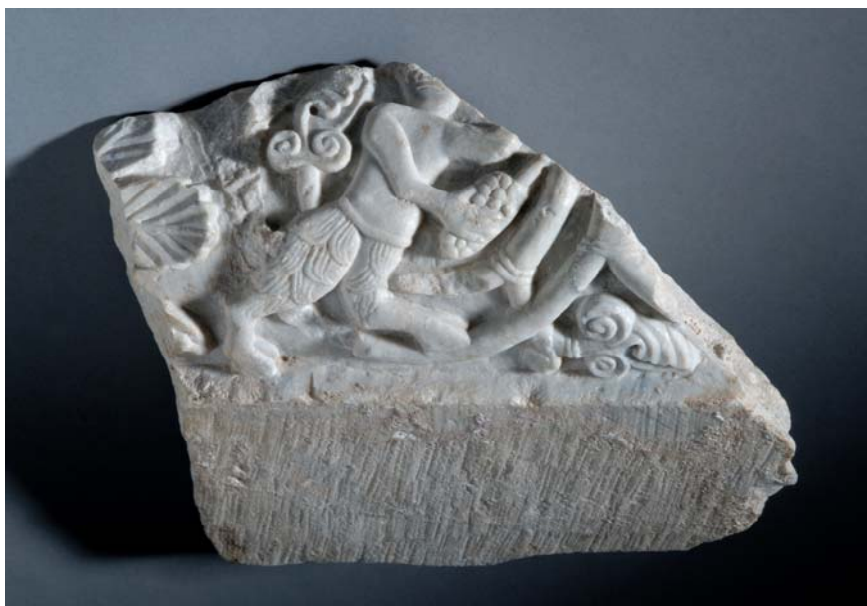
**1. ábra:**  
Kisarchitektúra párkányának  
töredéke a középkori egri  
székesegyházból. 1200 körül.  
Fotó: Mudrák Attila, 2007

**Fig. 1.:**  
Fragment of moulding from  
Eger Cathedral, around 1200.  
Photo: Attila Mudrák, 2007

A középkori egri székesegyház épületének 12. századi formájáról nagyon csekély ismereteink vannak. Román kori eredetű a három hajóra osztott, régészeti kutatásokból ismert hosszház. A hasáb alakú pillérekkel bevezetett, egykor három félköríves apszissal zárt szentélyszakasz polikróm falazatú, falait vörös és halványszürke színű tufakvaderekből emelték. A román kori székesegyház 12. század végén, 13. század elején történt újjáépítésére, az épületbelső megújítására két főlöslopfő, pillértörzs és bordatöredékek, továbbá egy igen kvalitásos kisarchitektúra és díszpadló nagyszámú töredéke utal **(1-2. ábra)**. Az összetett pillérforma, az azzal összefüggő boltozatok, valamint az ehhez utalható fejezetek jól illeszkednek a kora gótika (pilisszentkereszti, gyulafehérvári, óbudai építkezésekkel jellemezhető) 1200 körüli magyarországi recepciójába, ugyanakkor a korabeli kisarchitektúra sokkal nehezebben megragadható nemcsak stíláris tekintetben, de anyaghasználatát illetően is. **(1. ábra)**

végig, a vörös és fehér kőből faragott széria kvalitásaiban is eltér egymástól. **(1. ábra)**. A fehér „márvány” párkányokon klasszicizáló jellegű ornamentals tűnik fel, a fűrével lazított, csiszolt polírozott felületek magas faragói kvalitásról tanúskodnak. A vöröses színű andezittufa párkányok egy részén lapos alakítású, esetlenebb dísz futott, a „márványokhoz” képest ez a csoport provinciálisabb árnyalatot képvisel. E csoport stílusának helyi felszívódását jól illusztrálja az egyházmegyében fekvő Szalonna plébániatemplomának kapuja, ahol nemcsak az ívmező palmettasora és keretezése, hanem azonos kőanyaga is határozottan az egri kisarchitektúra vörös szakaszait idézi.

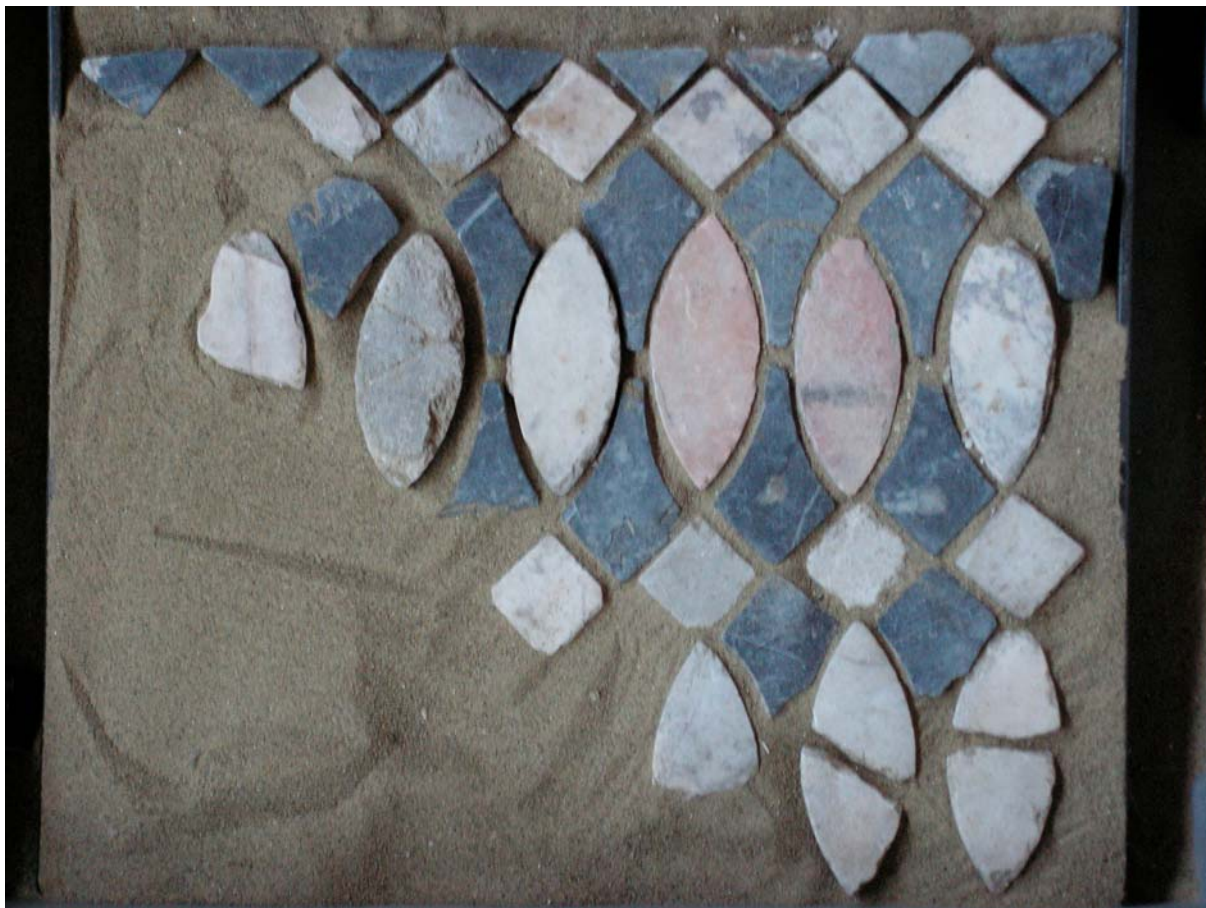
**2. ábra:** 1200 körüli díszpadló töredéke a középkori egeri székesegyházból. A szerző felvétele.

**Fig. 2.:** Fragment of opus sectile pavement from Eger Cathedral around 1200. Photo by the author.

A székesegyház területéről nagy számban kerültek elő fehér, szürke, rózsaszín, fekete, illetve vörös „márványból”, illetve jól csiszolható mészkőből készült díszpadló különféle méretű és formájú töredékei **(2. ábra)**. E meglehetősen részletgazdag és sokszínű márvány díszpadló és burkolat készítésére a feliratokkal és inkrusztációkkal is díszített rekesztő-architektúrával összefüggésben kerülhetett sor 1200 táján.

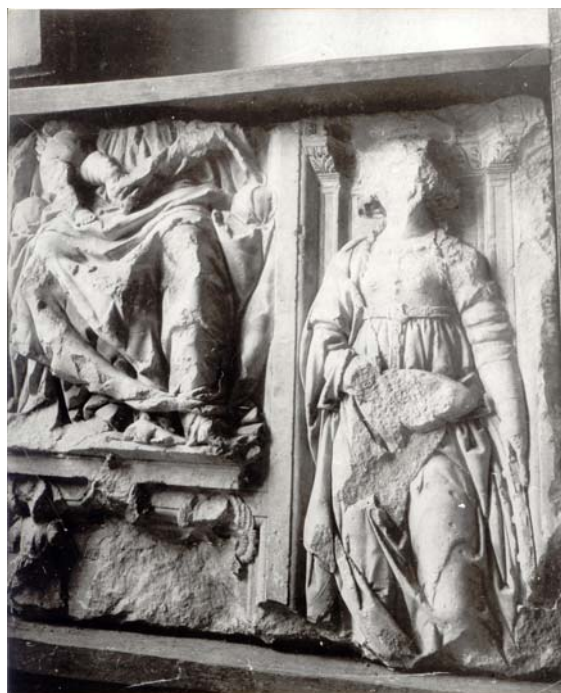
**3. ábra:** A „Diósgyőri Madonna” részlete, 1490 körül. Gerecse Péter felvétele, 1897. KÖH Fotótár.

**Fig. 3.:** Detail of Madonna from Diósgyőr, ca 1490. Photo: Peter Gerecse, 1897 KÖH Archives.

A „márványról” az MTA Geokémiai Kutatóintézet munkatársainak folyamatban lévő vizsgálatai kimutatták, hogy az a gerecsei vörös márványhoz hasonlóan, a geológiai fogalmak szerint kristályos kemény mészkő, vagyis csak idézőjeles márvány. Továbbá az eddigi geokémiai vizsgálatok alátámasztották a helyi eredetre vonatkozó sejtést és a környékbeli, bükki bányahely lehetőségét vetették fel, valamint támogató választ adtak arra a kérdésre, hogy a szemre igen hasonló „Diósgyőri Madonna” (3. ábra) márványa vajon azonos lehet-e az egri 1200 körüli és reneszánsz alkotásokéval.
