A Cenk-hegyi Brasovia-vár temploma.

A vártemplom alaprajza és metszete.

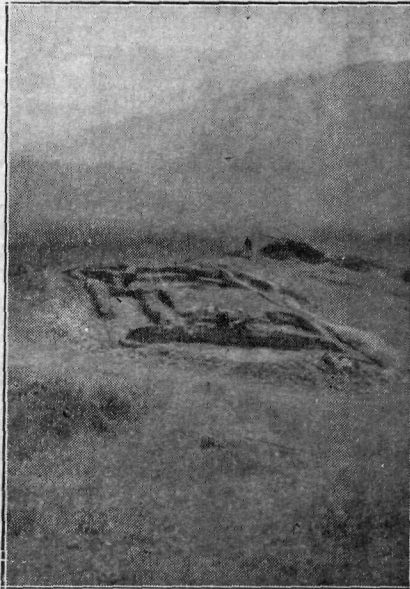
A vártemplom alapjainak feltárása.
László Géza fényképe.

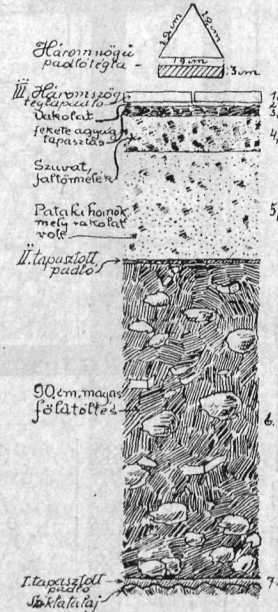
A sziklatalaj feletti I. tapasztott padló, az első feltöres, s felette a II. tapasztott padló, az összeomlott templom törmeléke és a háromszögpadló metszete.

⁵ L. az első tapasztott padló, s a felette levő rétegek metszetrajzát, valamint a fényképét.

Az ásatás tehát három egymásfeletti templompadlót hozott napvilágra: 1. a sziklatalajon az első tapasztottat; 2. a 90 cm magas földtöltésen a második tapasztottat; 3. az előbbi felett 50 cm magasan a háromszögtéglával burkoltat.

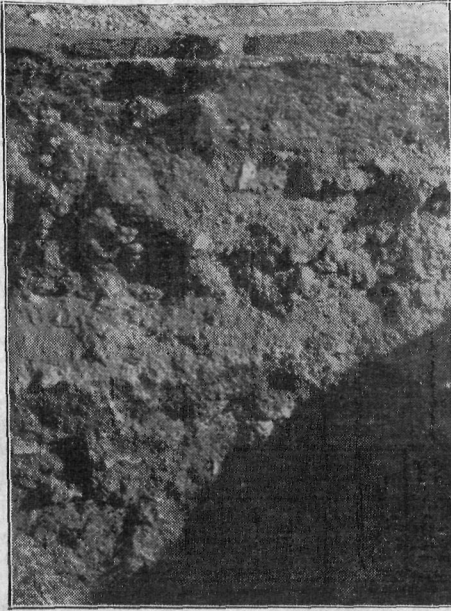
Az 1. tapasztott padló feletti rétegek
I. Glatzl fényképe.
