## UAV REPÜLŐESEMÉNY EGY HADMŰVELETI REPÜLŐTÉR KÖZELÉBEN<sup>3</sup>

### INCIDENT IN THE VICINITY OF AN OPERATIONAL AIRFIELD (TAKING PART IN UAV AND AIRBUS A300)

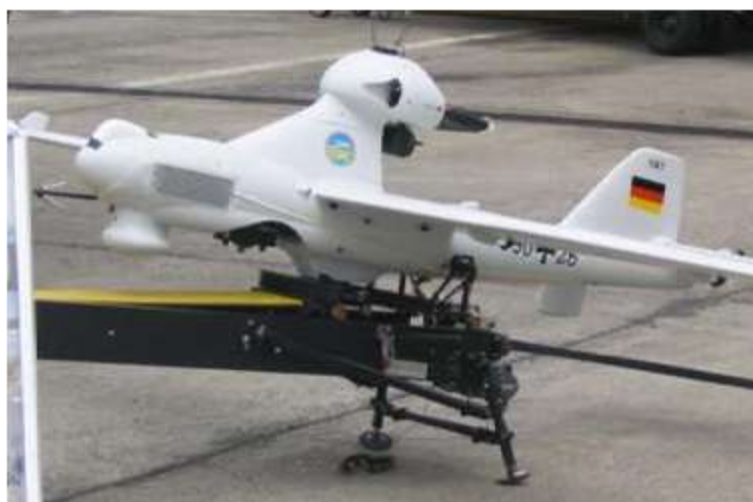
2. ábra A LUNA típusú UAV<sup>12</sup>

A légijárművek repülési jellemzőit tekintve a „LUNA,” pilóta nélküli repülőeszköz, a Bundeswehrben rendszeresített német gyártmányú toló légcsovaros, rövid hatótávolságú, elsősorban felderítési célokat szolgáló eszköz. Földön telepített katapultról indítható, előre programozott profilt repül végig.

A légijármű súlya kevesebb, mint 40 kg, szárny-fesztávolsága 4,17 m, hossza 2,36 m, magassága 0,87 m, 6 órát képes a levegőben tartózkodni, repülési sebessége 70 km/h, optimális repülési magassága 3500 m.<sup>13</sup>

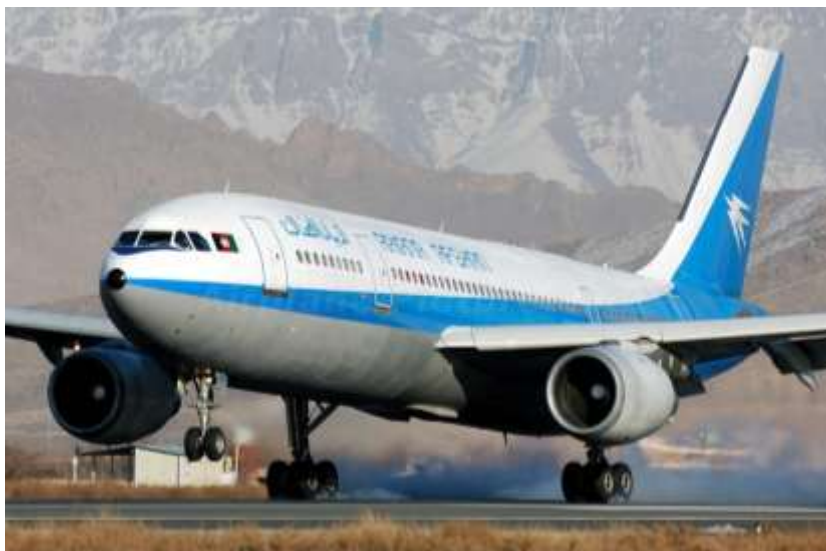
3. ábra Ariana Airbus 300-600R típusú repülőgép

Az Airbus 300-600R, két sugárhajtóművel felszerelt, nehéz turbulencia kategóriába tartozó légijármű. Utazósebessége 900 km/h maximális felszálló súlya 170 500 kg. A szárny fesztávolsága 44,84 m, hossza 54,08 m, magassága 16,62 m. Leszálló sebessége 130 kts.

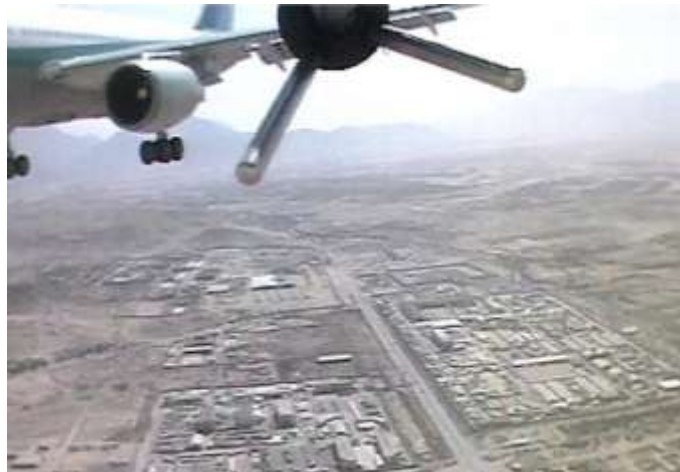
- Pilot: “I have an incident report, please copy that: About 4 miles from touch down the same level an A/c or glider something it was the same level and we missed it only about 50 feet about 10 meter nearly the A/C.”  
Pilot: „Jelentek egy eseményt, kérem, vegye: 4 mérföld környékén a leszállás helyétől azonos magasságon egy repülőgép vagy vitorlázó, ugyanazon a magasságon volt és kb. 50 lábra, 10 méterre volt tőlünk a repülőgép”

4. ábra A fotót a LUNA UAV fedélzeti kamerája rögzítette<sup>15</sup>

Nagy segítség lett volna az irányító számára, ha az UAV fel van szerelve fedélzeti válaszkijelzővel. A transzponder hiánya pótolható valamelyest a szoros koordinációval, vagyis, hogy nem csak a feladat kezdéséről és befejezéséről kap az irányító torony tájékoztatást, hanem meghatározott időközönként megadják a pozícióját, ami egy ellenőrzött légtérben 5 perc vagy ahogy a *Supervisor* meghatározza.

Figyelemfelkeltés céljából az irányító a tájékoztatásra vonatkozó közleményét kezdhette volna a „*Traffic is an UAV in the vicinity of...*”, mert ebből a pilótának egyértelműen tudnia kell, hogy milyen forgalmat keressen.
