Verdes István<sup>1</sup>

## AMI NEM VOLT NYÍLVÁNOS CSERNOBILRÓL<sup>2</sup>

### THAT WAS NOT PUBLIC FROM CHERNOBYL

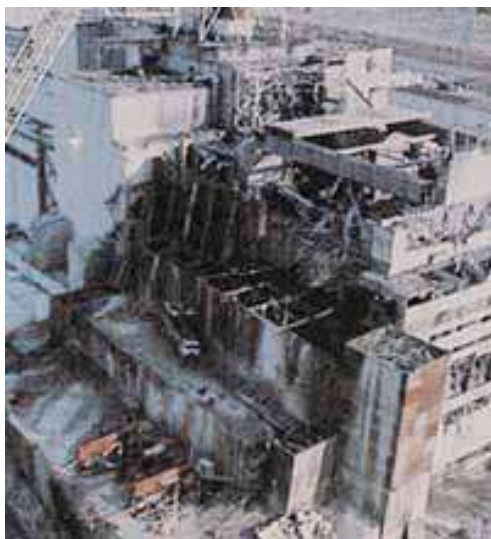
2. ábra A reaktor a baleset után<sup>4</sup>

A hermetikus blokk súlyosan megrongálódott, a fűtőelemkapszulák és járataik deformálódtak, mind a fűtőelemek, mind a fékező rudak mozgatása lehetetlenné vált, a reaktor szabályozhatatlan állapotba került. Az első napon nem tudták meghatározni a szennyezés fokát, a vezetés leértékelte annak jelentőségét. Jellemző, hogy a kísérletet vezető mérnök még – hónapok múlva sem – hitte el, hogy a reaktorbalesetet a rosszul végrehajtott reaktorműveletekkel ők idézték elő.

A robbanás következtében a tetőszerkezet nagymértékben megrongálódott, amelyről a nagyaktivitású részecskéket robotokkal kívánták eltávolítani, de a robotok felmondták a szolgálatot, így kénytelenek voltak azt a likvidátorokkal – kézi erővel – eltávolítani.

Három robottal kezdték meg a munkálatokat (ezek közül egy Japán volt), azonban az alkalmazásukhoz fűzött remények szertefoszlottak.

A reaktor közelében feladatukat végzők bőrükön érezték a magas sugárszintet és mintha statikusan erősen feltöltődött volna a ruházatuk, olyan érzést tapasztaltak magukon mindannak ellenére, hogy a nemzetközi segítség alapján komoly védőeszköz készlettel voltak felszerelve. A parancsnok jelentése szerint a tetőn kb. 10-12000 R/ó volt a sugárszint, ezért az ott tevékenykedők csak egyszeri bevetésre és csak néhány másodpercre kapták feladataikat, amelyeket légi felvételek alapján előre begyakoroltak.

A folyamatok csillapítására 80 helikopterrel kezdték meg a sérült reaktor „bombázását” homokkal és bórsavval, melynek következtében radioaktív savas eső alakult ki, ami nagymértékű környezetszennyezéshez vezetett. Végül 6000 tonna bórsav és homok felhasználásával fojtják el a tüzet, a reaktorban 190 tonna hasadóanyag maradt.
