# VASBETONÉPÍTÉS

CONCRETE STRUCTURES

JOURNAL OF THE HUNGARIAN GROUP OF **fib**

2004/2

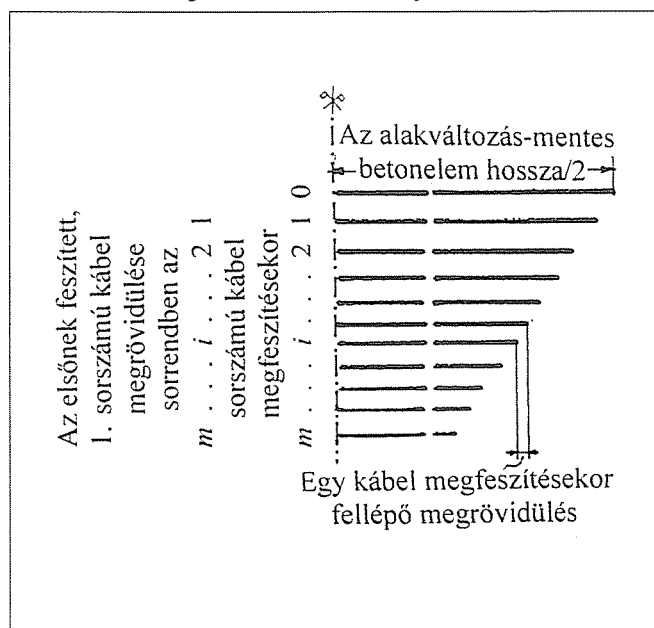
3. ábra: A veszteség és az elvi feszítőerő sémája utófeszített tartónál

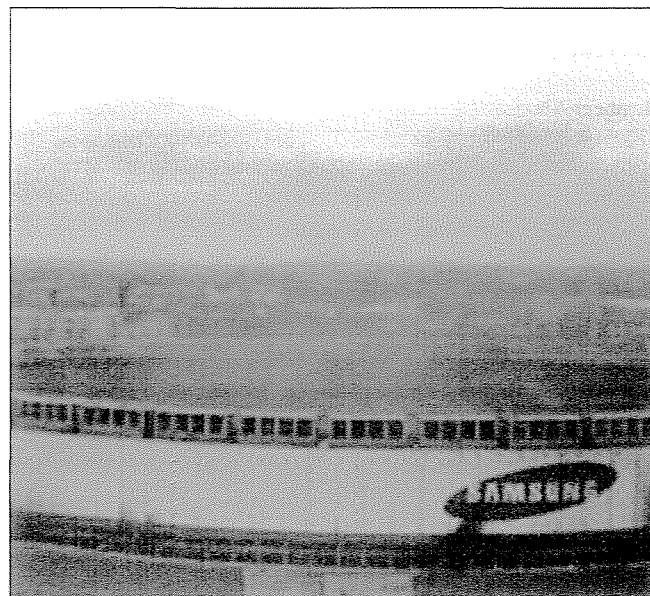
4. ábra: A Budapest Sportcsarnok a tűzoltás után

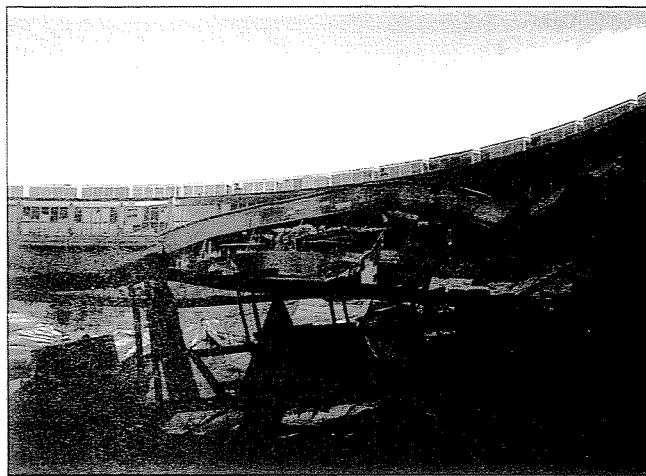
9. ábra: Az eldeformálódott acélgyűrűk (ÉMI, 2000)
